ASADA DE POÁS Y BARRRIO CORAZÓN DE JESÚS, ASERRÍ

INFORME DE RESULTADOS

Censo “Agua potable y saneamiento para Barrio Las Minas”

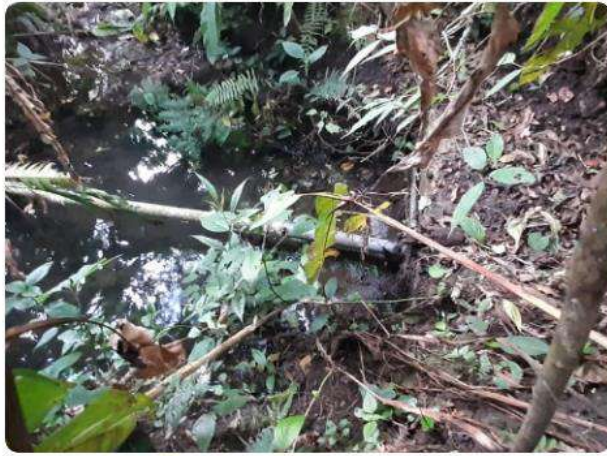
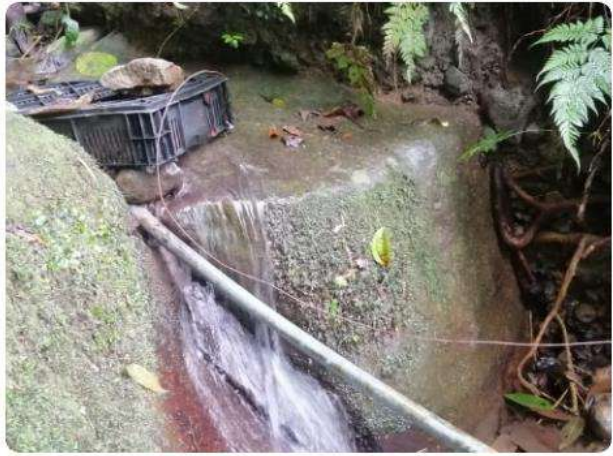
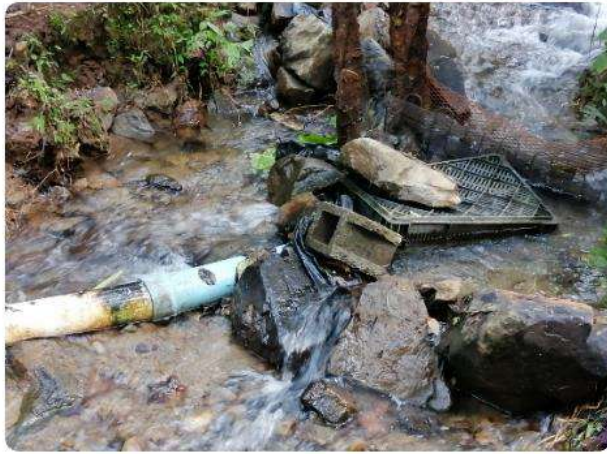
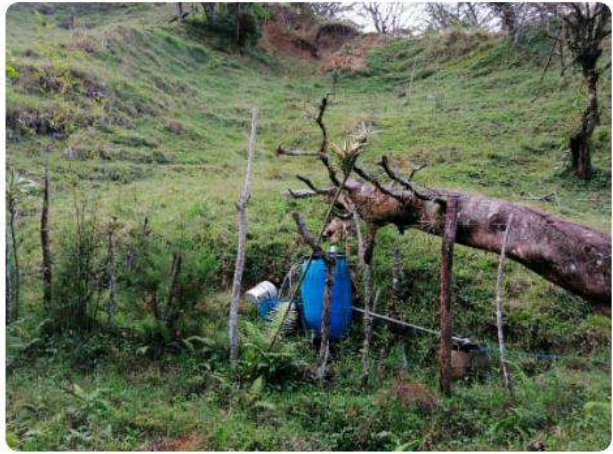
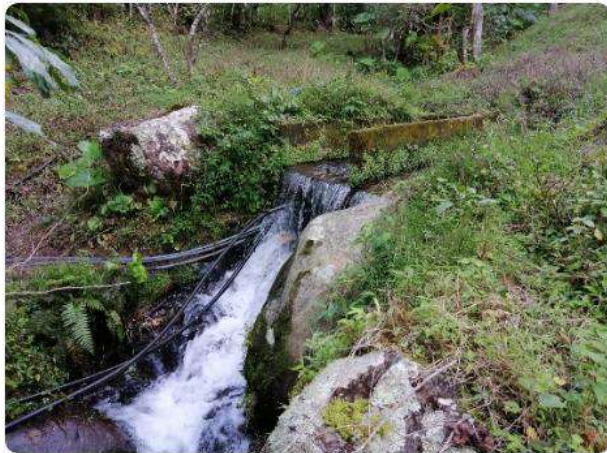
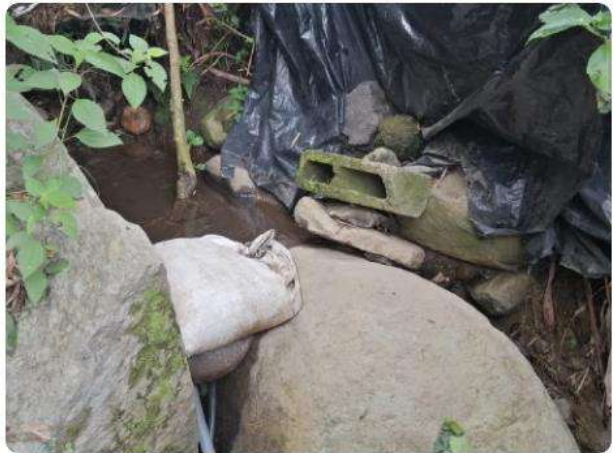
REGISTRO FOTOGRÁFICO DE PUNTOS DE APROVECHAMIENTOS

Es importante indicar que la mayoría de los puntos de captación visitados no cuentan con buenas condiciones sanitarias y de mantenimiento. En algunos casos es evidente el riego de contaminación por el tránsito de animales de granja y las condiciones de las mangueras e implementos.

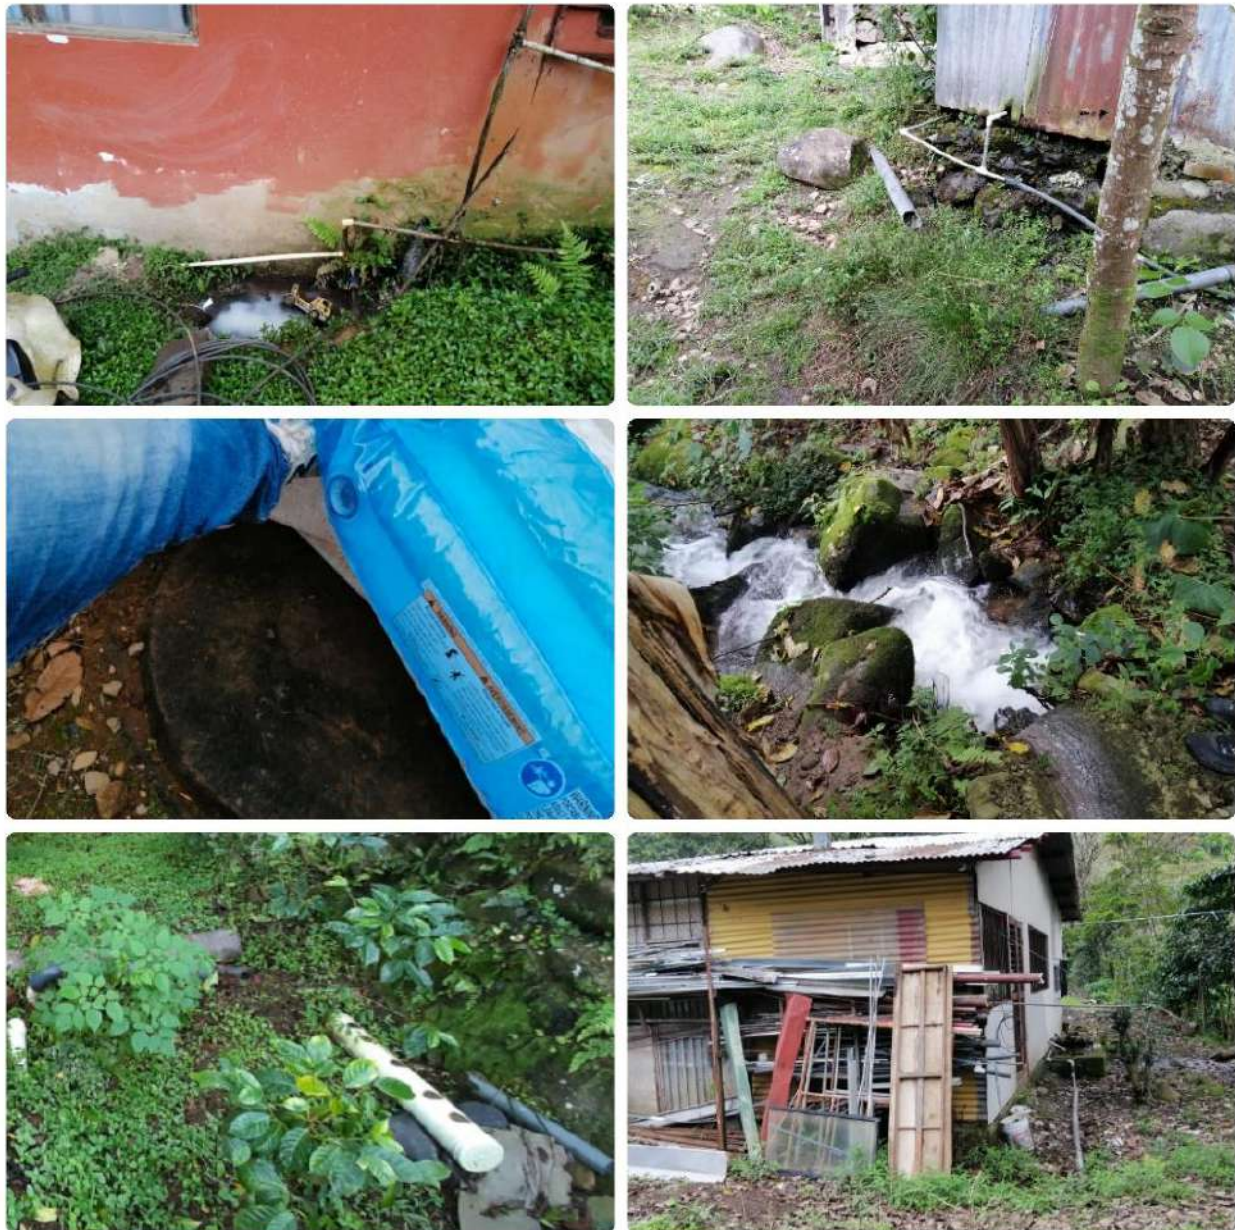
REGISTRO FOTOGRÁFICO CONDICIONES DE LAS AGUAS RESIDUALES

En materia de **aguas grises** la mayoría se descargan en la propiedad de las viviendas bajo diversos perfiles: en un tanque 3 (**10,3%**), a un cuerpo de agua 12 (**41,4%**), hacia vía pública 3 (**10,3%**) y al terreno 11 (**38%**). De igual manera esta información no ha sido verificada en las conexiones de alcantarillado de las viviendas, por lo cual pueden variar. En el Mapa #4 se podrá evidencia la ubicación de los tanques sépticos y los puntos de vertido que fueron registrados en cuerpos de agua. Seguidamente se presenta un registro fotográfico al respecto.
