Diagnóstico socioambiental: Barranca de Almarcigo. Sierra de Guadalupe.

2024.

Investigación, sistematización y redacción: Lic. Daniel Granados Marmolejo.
Grupo Ambientalista Sierra de Guadalupe, A.C.

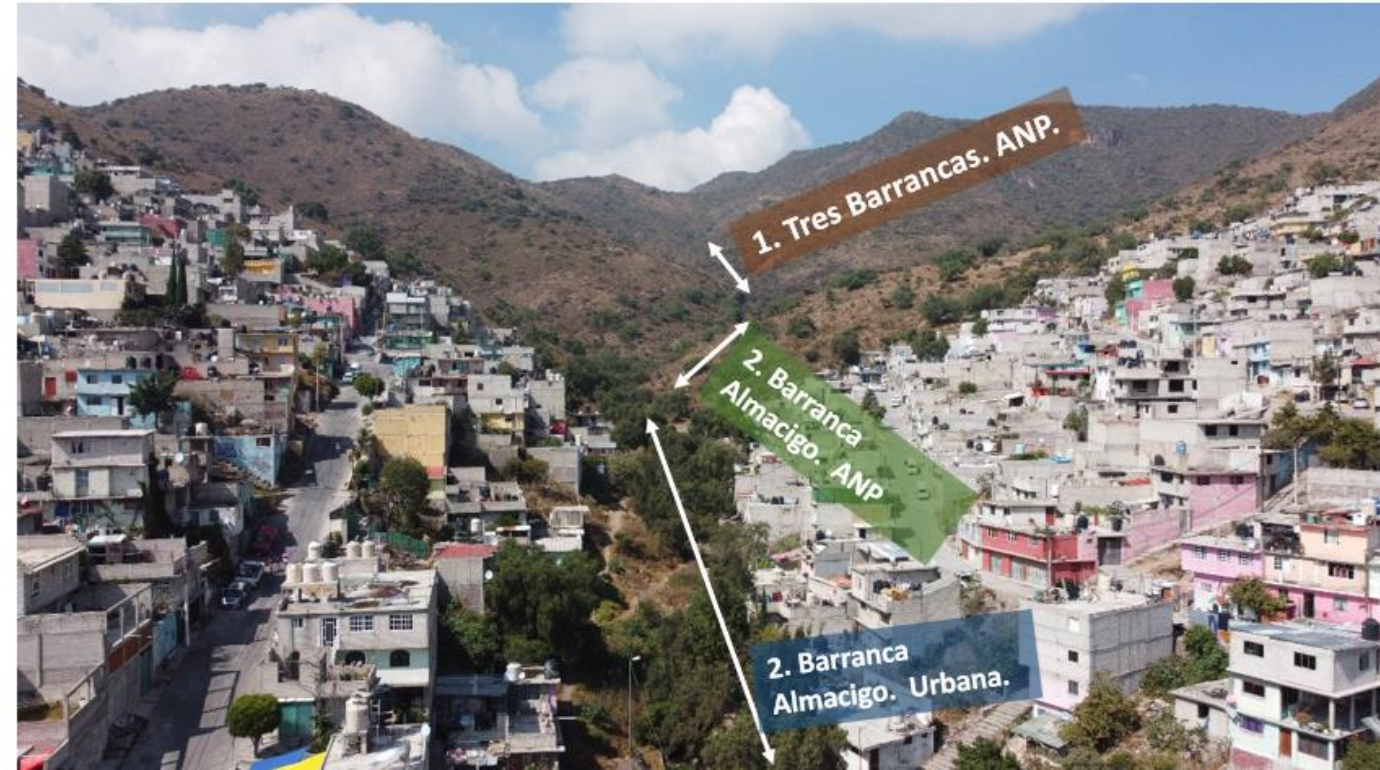
Tres delimitaciones de la Barrancas de Almarcigo.
Con base a Foto de (Delgado, R., 2023).

- **Delimitación de zonas.** Se identificaron tres zonas interconectadas que forman parte de un sistema:
 1. **Tres Barranca, ANP,** zona donde desembocan tres distintas barrancas de la Sierra y se ubica en la parte alta,
 2. **Barranca de Almarcigo, ANP.** Parte intermedia que le da nombre a la Barranca.
 3. **Barranca de Almarcigo en su parte urbana,** zona baja, (Colonias Almarcigo Norte, Almarcigo Sur y La Presa).

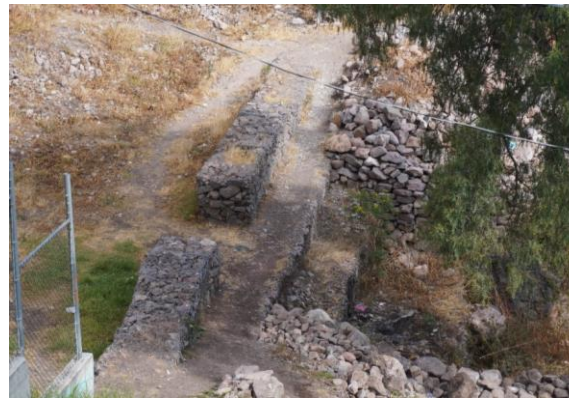
Foro: (Delgado, 2023).

- **Presa de Gavión.**
- Con la lluvia torrencial, redujo su capacidad perdiendo tres metros.
- Demostró la falta de inversión, mantenimiento.

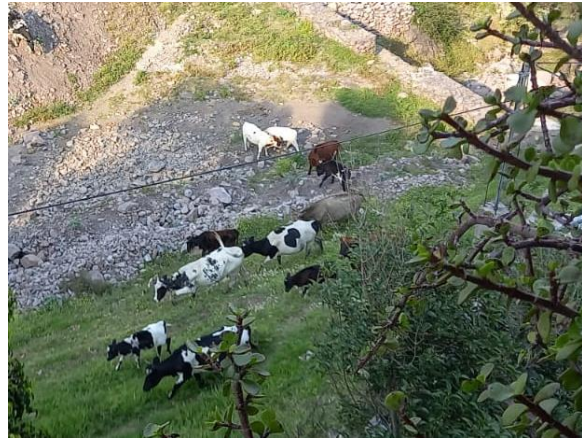
Foto: (Eleuterio, 2023).

- **Ganadería.**
- Mal uso del espacio público.
- Distintos tipos de tenencia de la tierra.
- Fragmentación institucional.

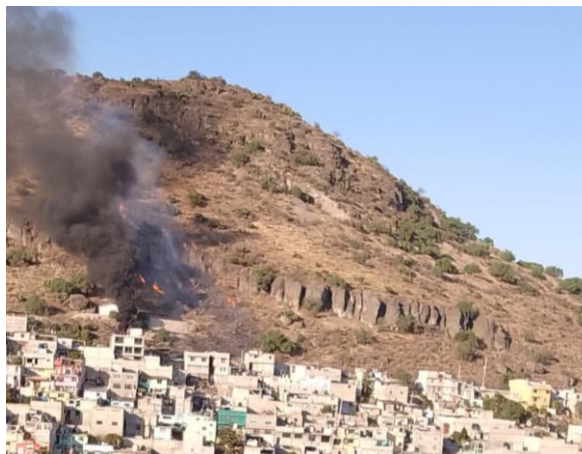
Foto: (Eleuterio, 2023).

- **Deforestación por incendios.**
- ¿Quema de basura?, ¿quema para fines de ganadería?

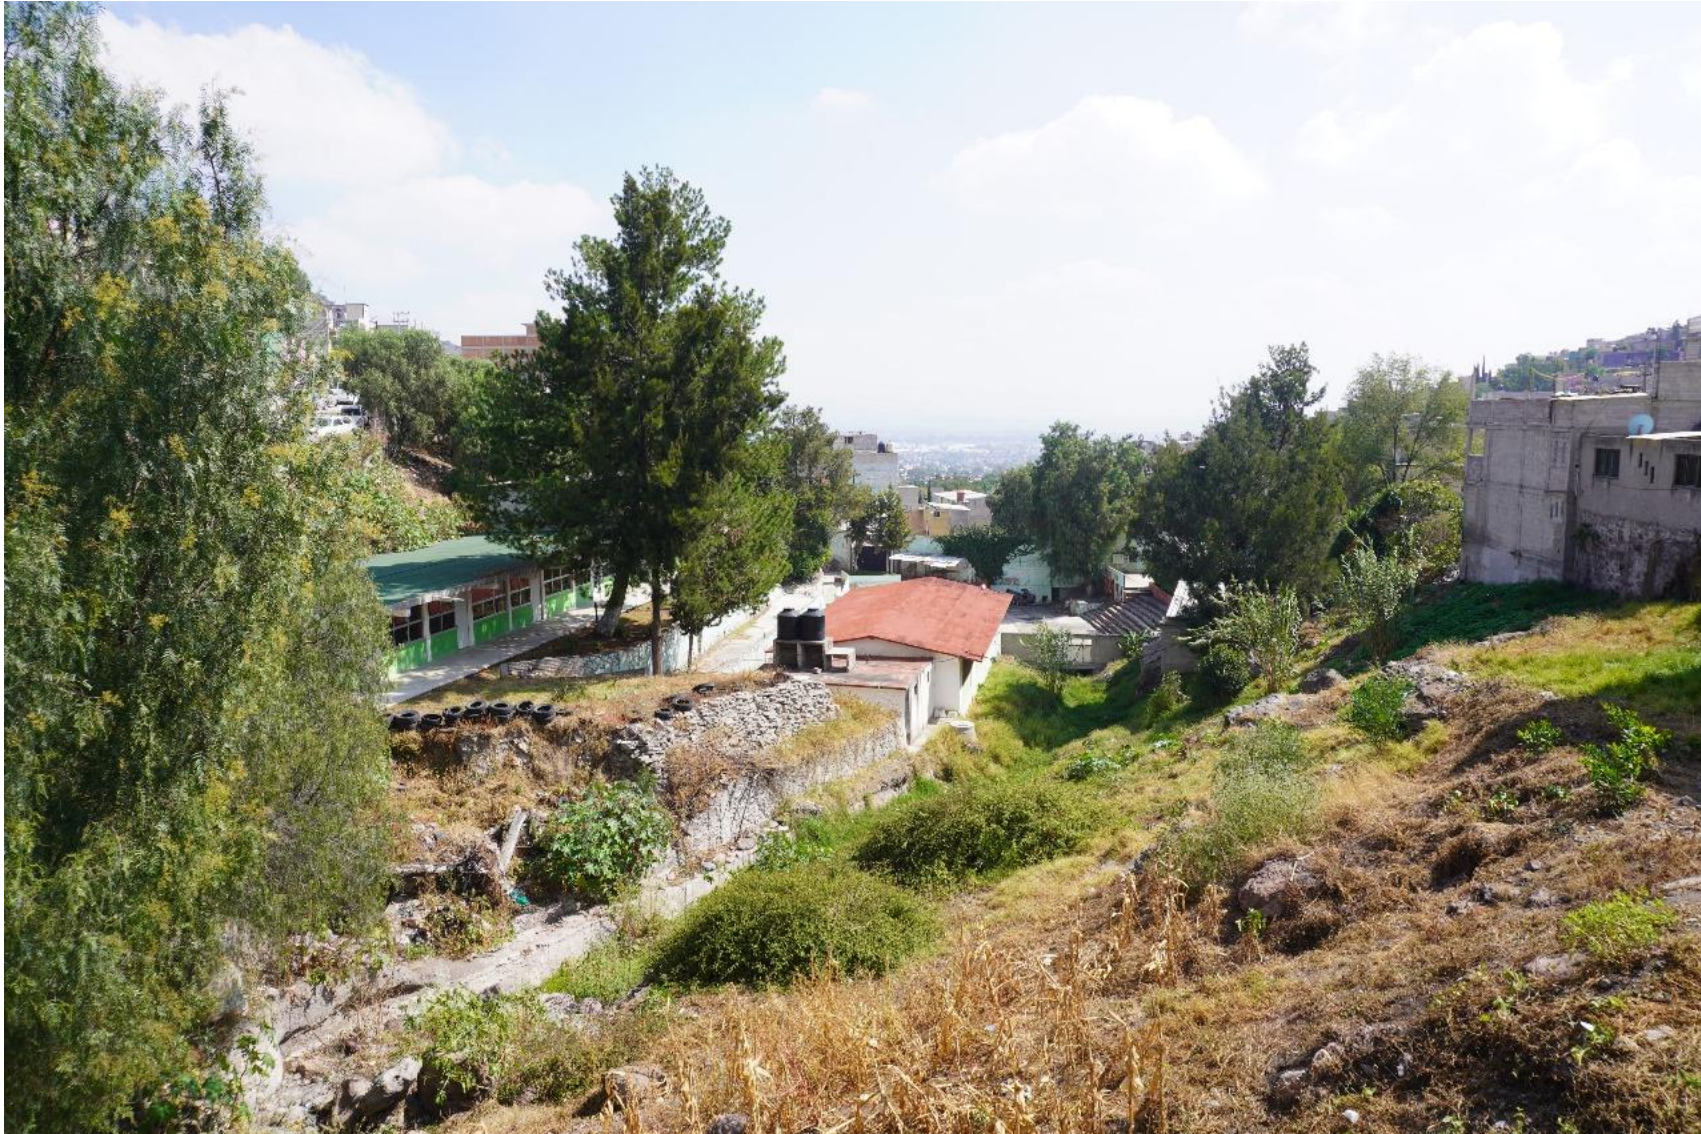
Escuela sepultada y hoy invadida (Delgado, 2023).

La lluvia torrencial del 6 de septiembre sepulto esta escuela y se solicitó desalojo por riesgo ante nuevas inundaciones. Actualmente fue invadida.

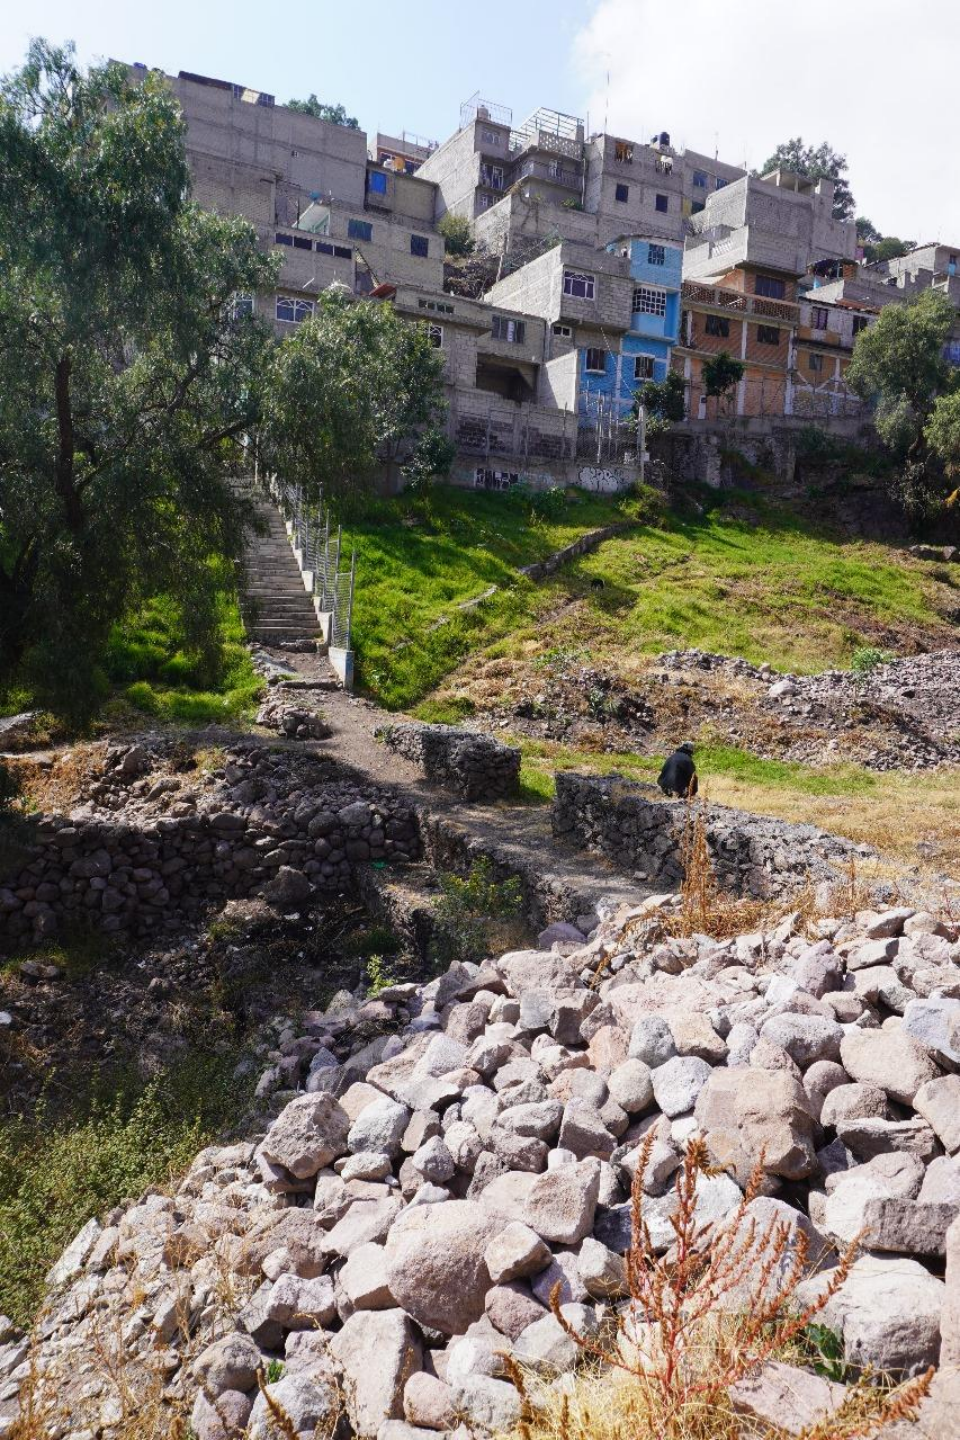
Todo se volvió piedras. (Delgado, 2023).

La presa de gavión. Perdió hasta 3 metros de altura en 2021.

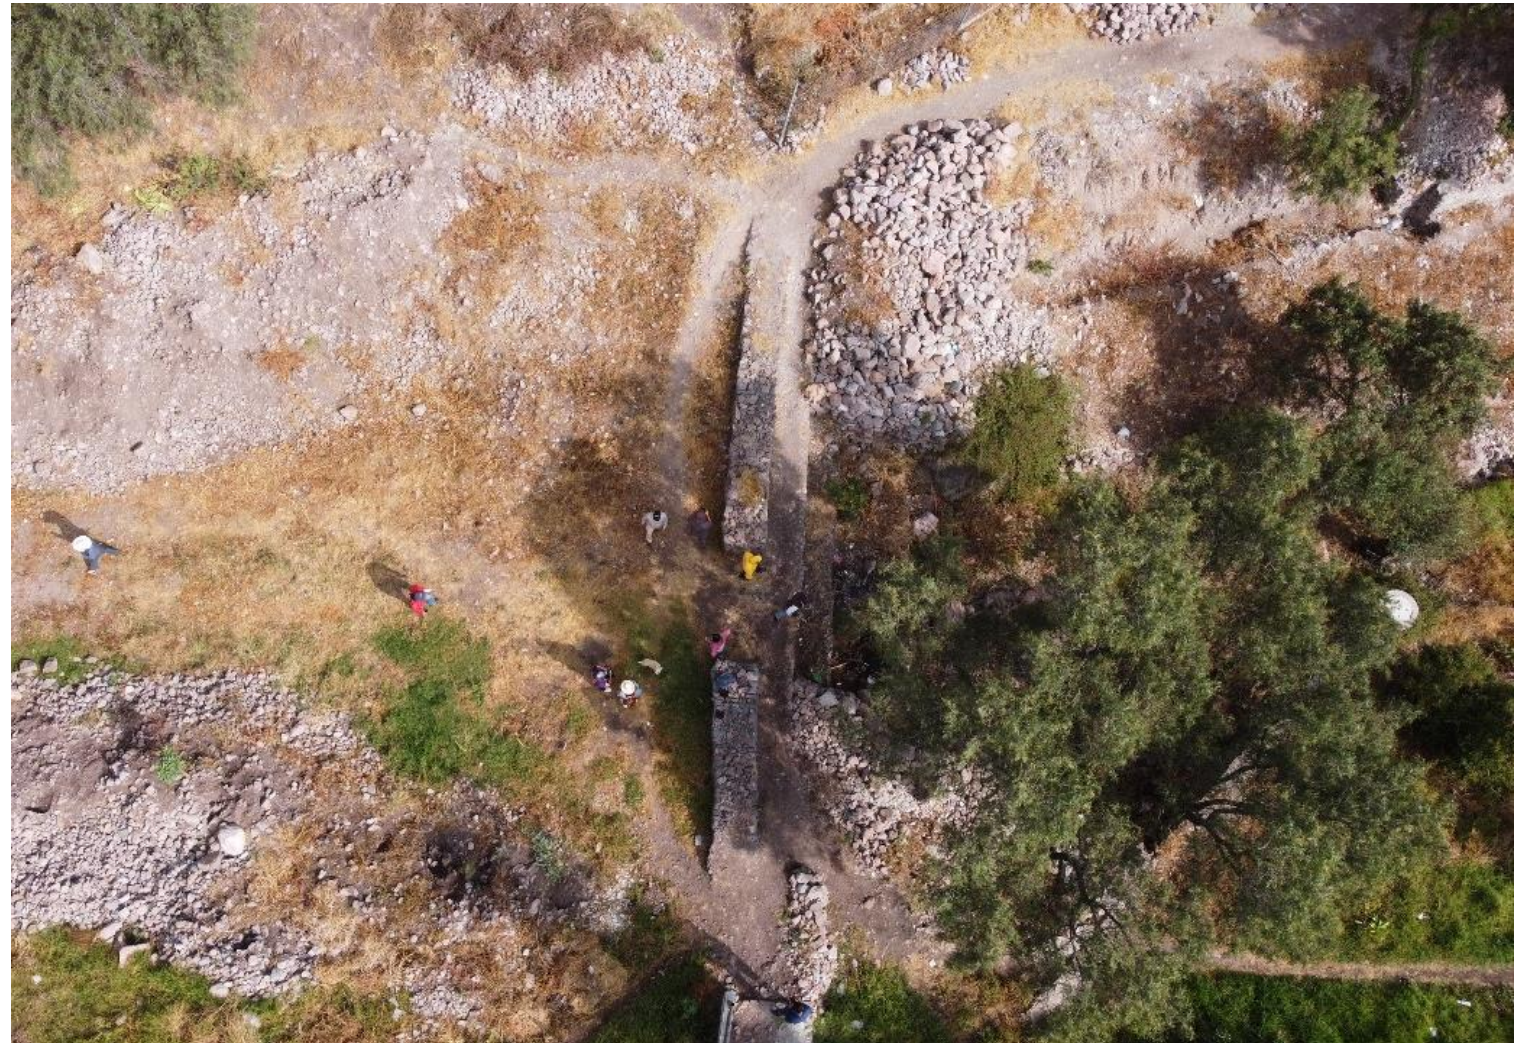
La presa poco nos va a proteger. (Delgado, 2023).

La presa de gavión de Almarcigo perdió hasta 3 metros de altura en 2021.

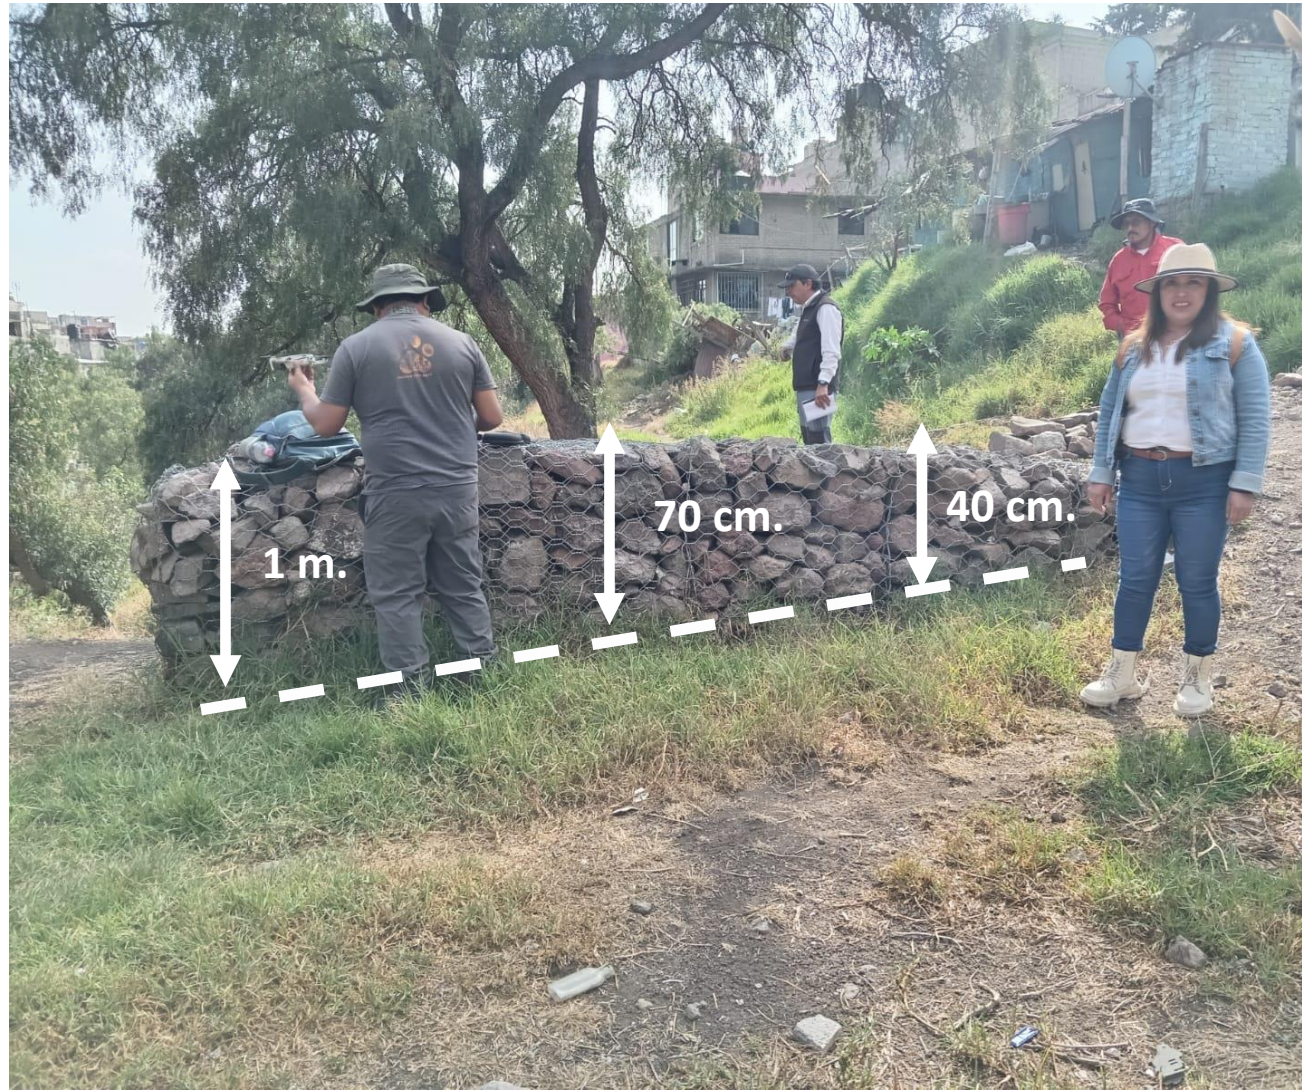
Las piedras, retienen agua ¿? . (Delgado, 2023).

La presa de gavión de Almarcigo

Algunos habitantes locales tiran escombros como espacio y creen que las piedras. ¿Sirven para retener agua?.

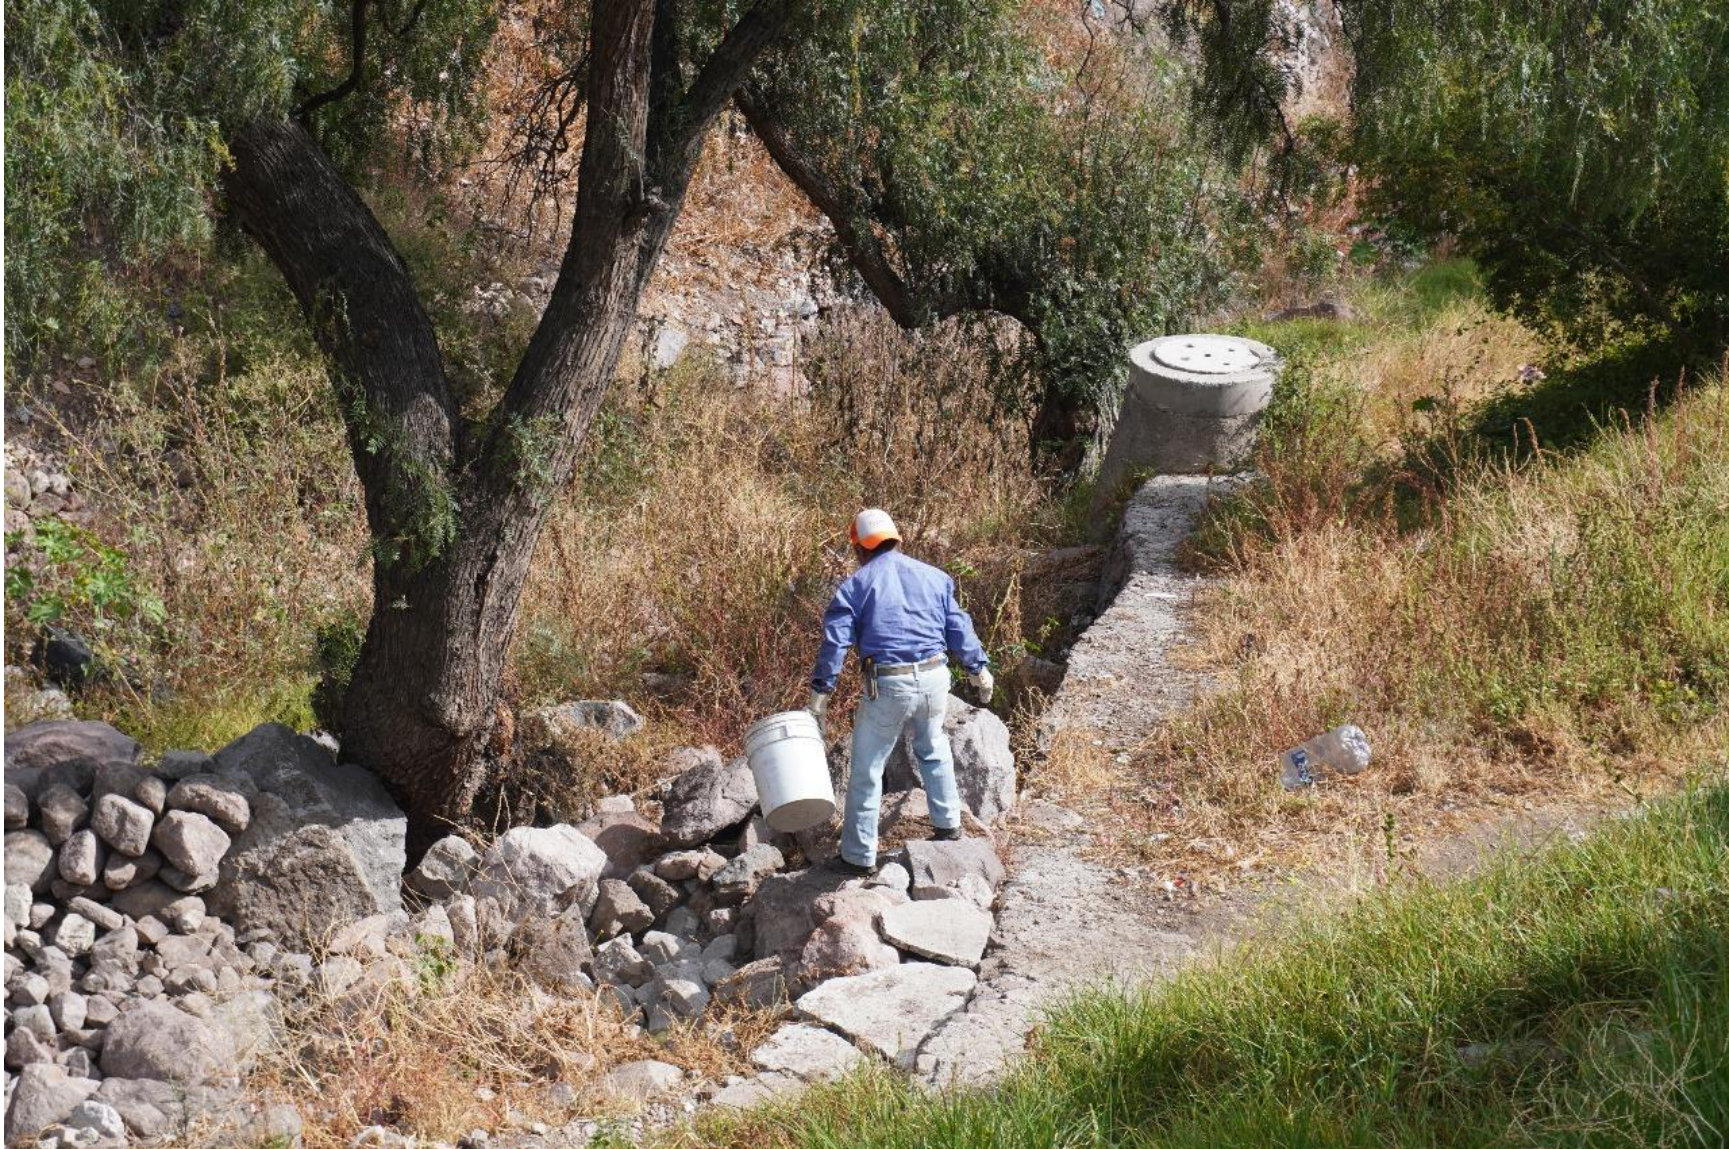
Pérdida vegetal, con nulas reforestaciones.

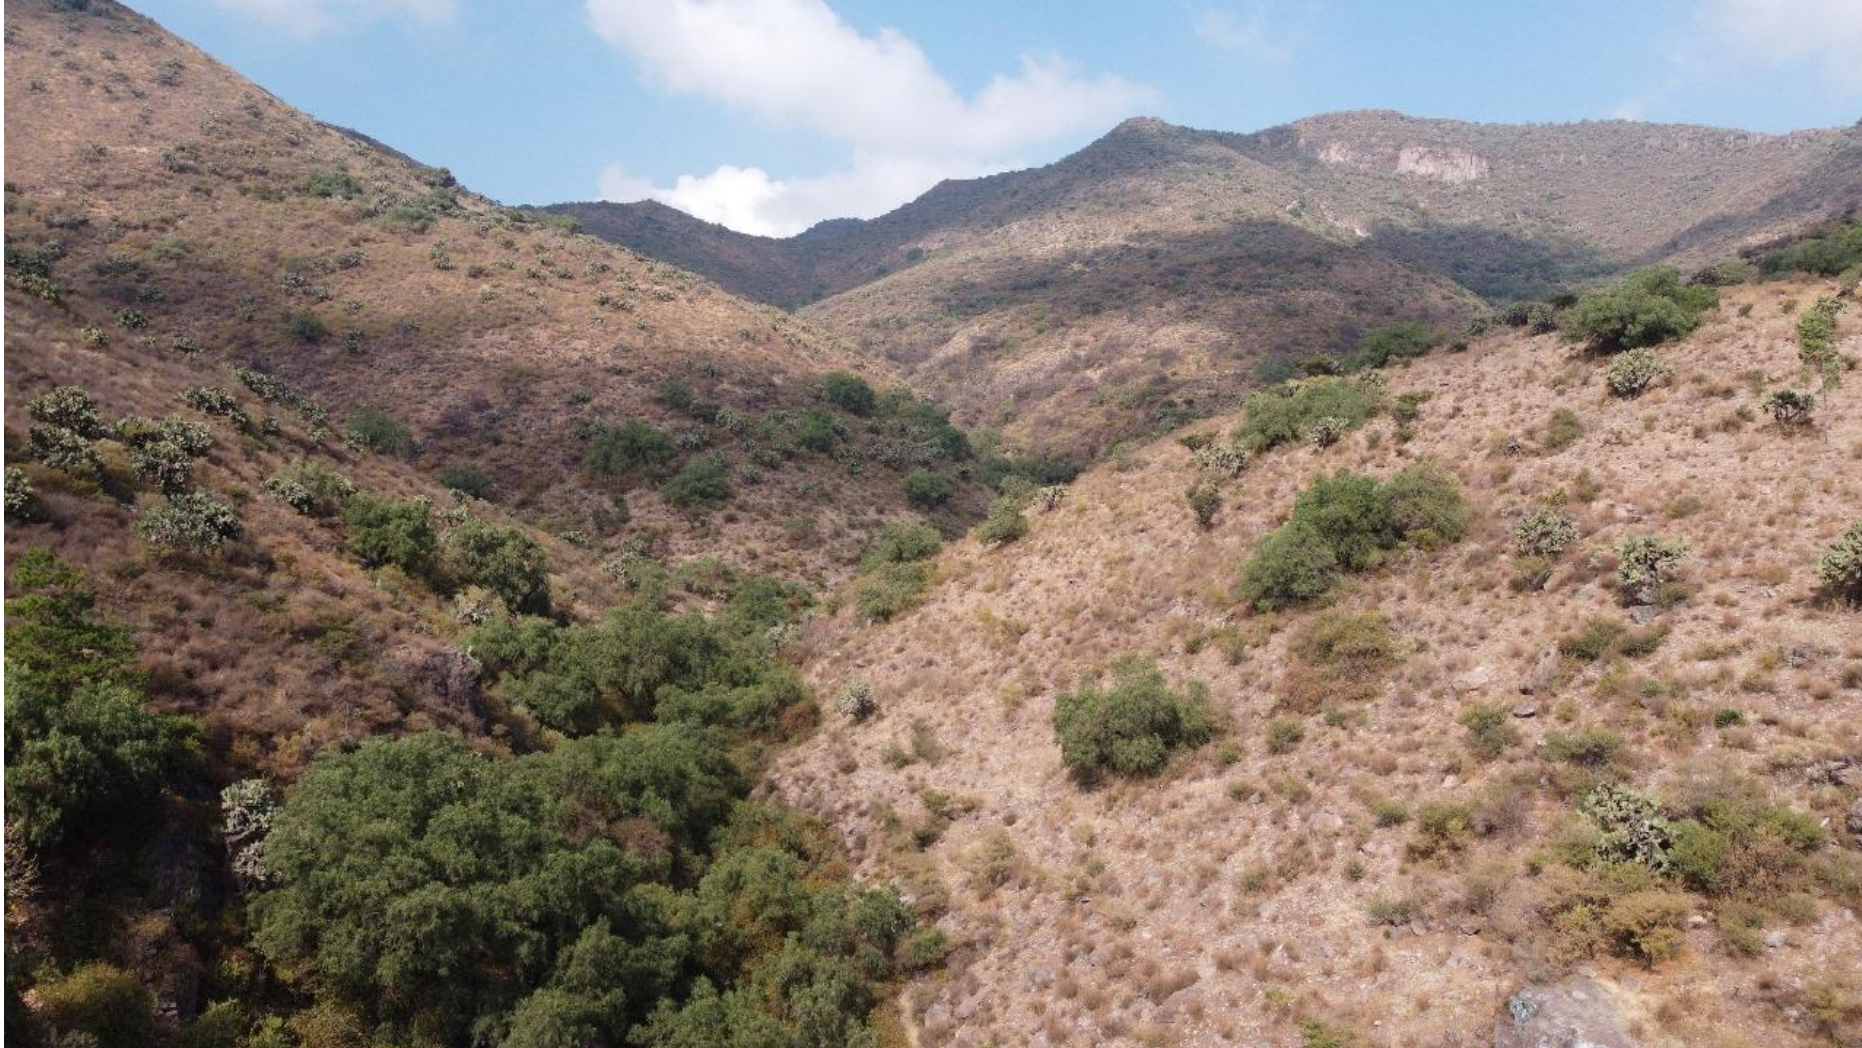
Zonas sin reforestar. (Delgado, 2023).

Crecimiento exponencial de asentamientos humanos ante la falta de políticas de vivienda.

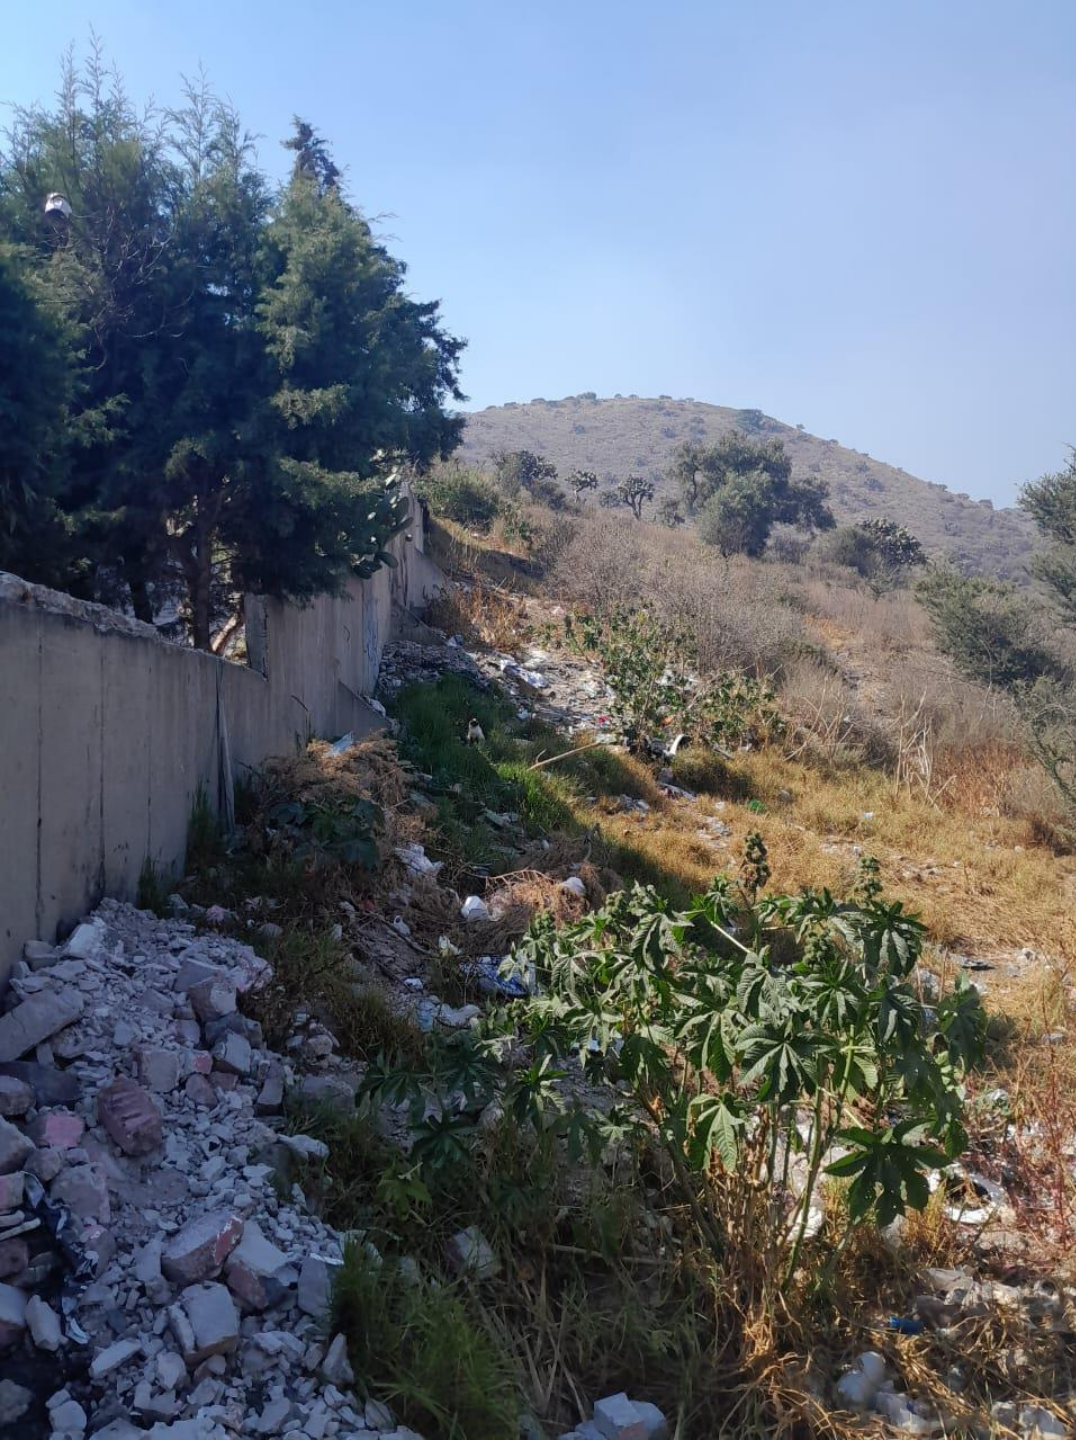
**El muro como sitio de depósito
de escombros. Destruyendo
suelo.**

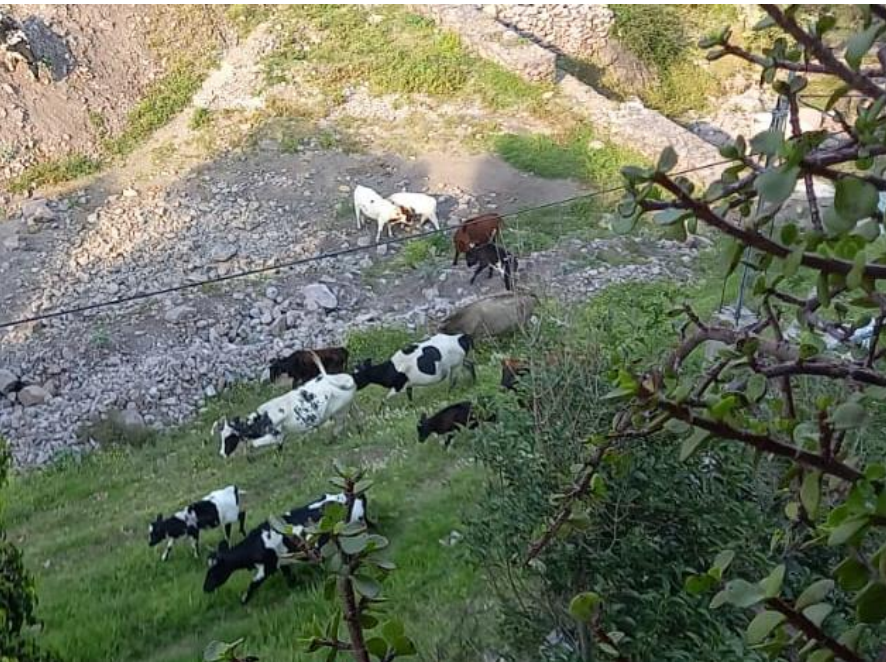
Las vacas y ganado si existen. (Eleuterio, 2023).

Puede generar pérdida de suelo compactándolo, en ocasiones se queman zonas para alimentar ganado, y se hacen nuevos caminos destruyendo incluso el muro, se observa quema de basura.

Pobladores locales han contado las vacas que hay en la zona y estiman que son más de 50.

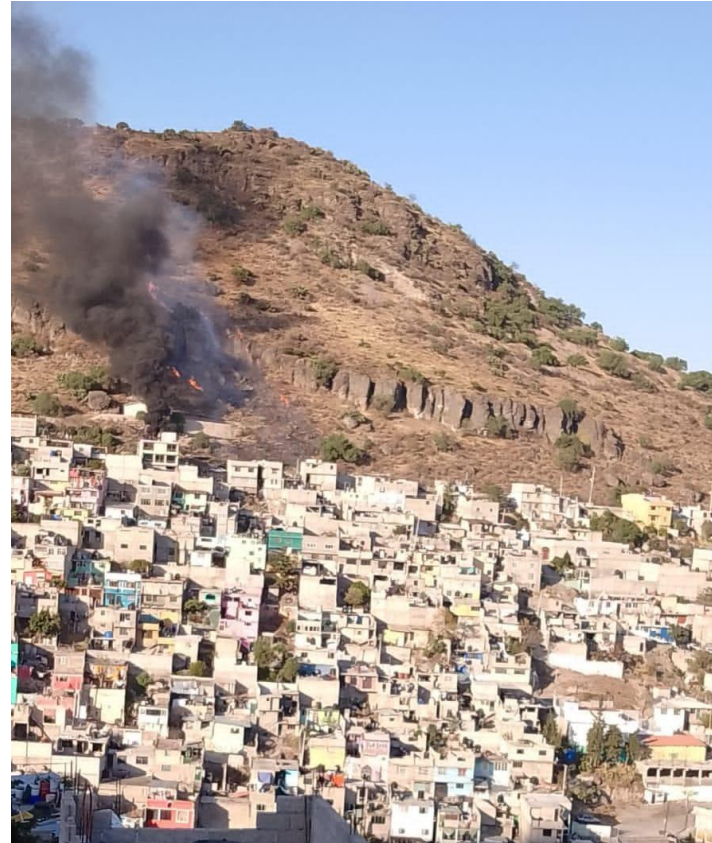
Quemas e incendios de cada año. (Eleuterio, 2019).

¿Quemas por ganadería o basura o venta de terrenos?

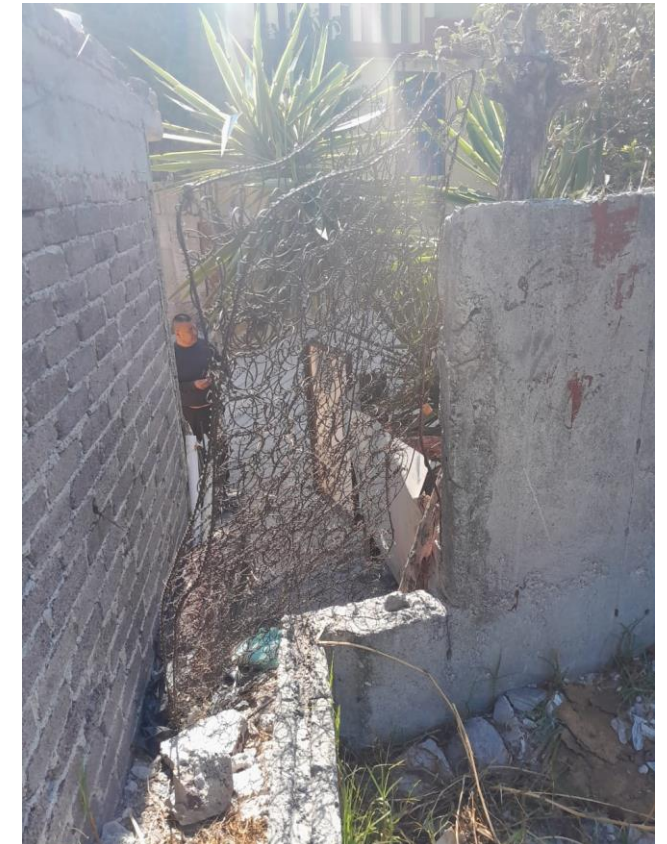
Muro destruido. (Eleuterio, 2023).

Destrucción de muro

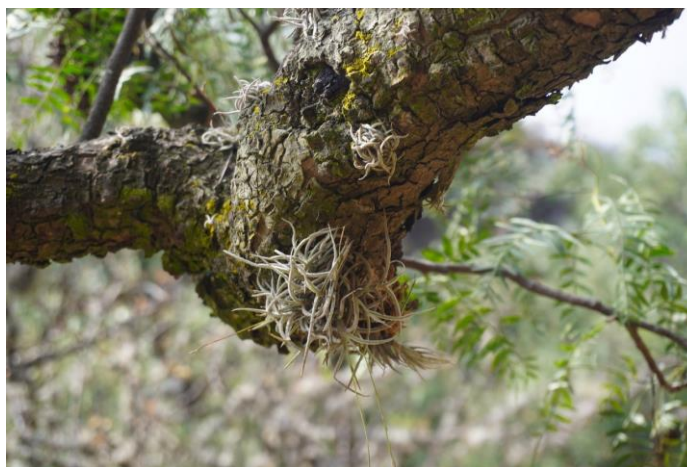
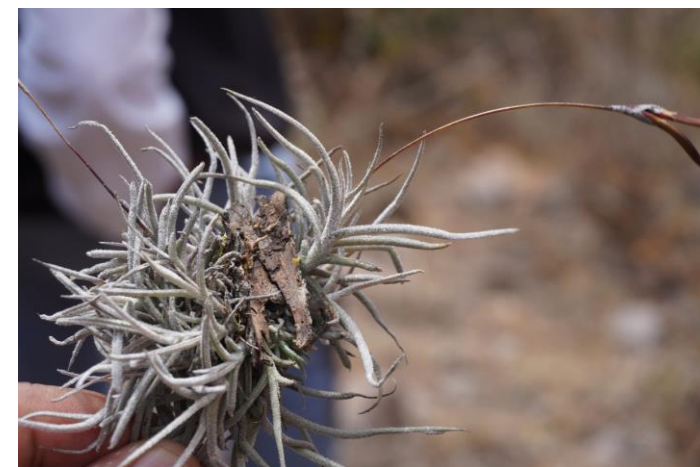
Plaga de la MUERTE, Heno Motita en Tres Barrancas. (Delgado, 2023).

Plaga de Heno motita en Mezquites, Huizaches, Palo Azul y Copales. Zona Tres Barrancas. Sierra de Guadalupe.

En Sierra de Guadalupe se observó su presencia en Mezquites, Copales, Huizaches y Palo Azul matándolos paulatinamente, cubre sus ramas y troncos, absorbiendo sus nutrientes hasta secarlos, necrosis. (CGCE, 2023).

En la zona de tres barrancas, se pudo observar una docena de árboles afectados. Otras zonas identificadas con esta plaga son el Ehecatl. Se considera un problema socioambiental al existir evidencias que el ser humano ha cambiado el clima con sus actividades diarias. (IPCC, 2022).

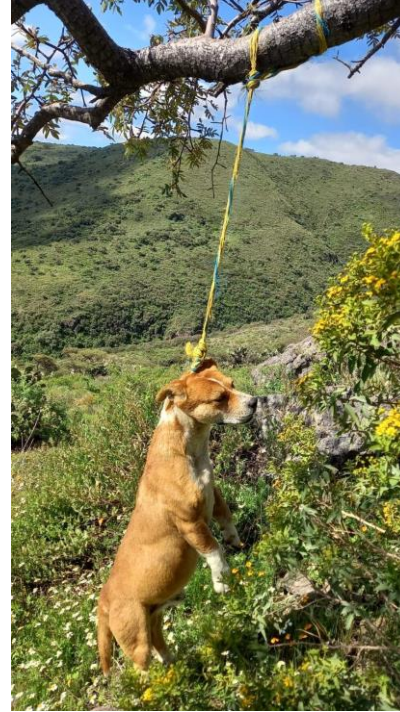
Se han reportado varios “perritos” colgados, asesinados, las autoridades solo los descolgaron y no emprendieron una investigación, ni fomentan campañas de tutoría responsable. Se cree que se hacen estas masacres por que los perros atacaron ganado.

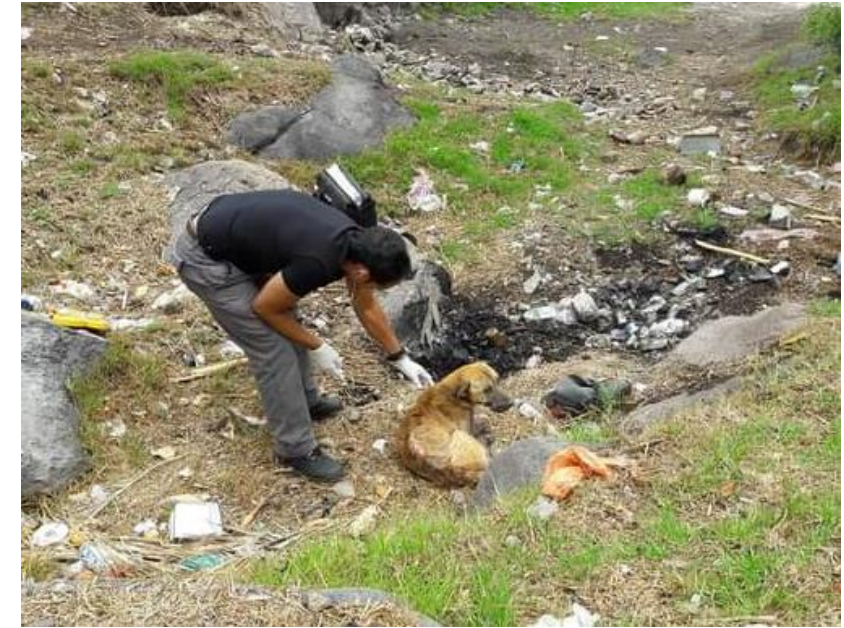
¿Quién en verdad es un animal?. (Eleuterio, 2018).

Los perros abandonados en una ANP pueden transmitir enfermedades por zoonosis, al no contar con vacunas. En la foto se observa un perro con sarna, tratando de ser atendido por el veterinario local.

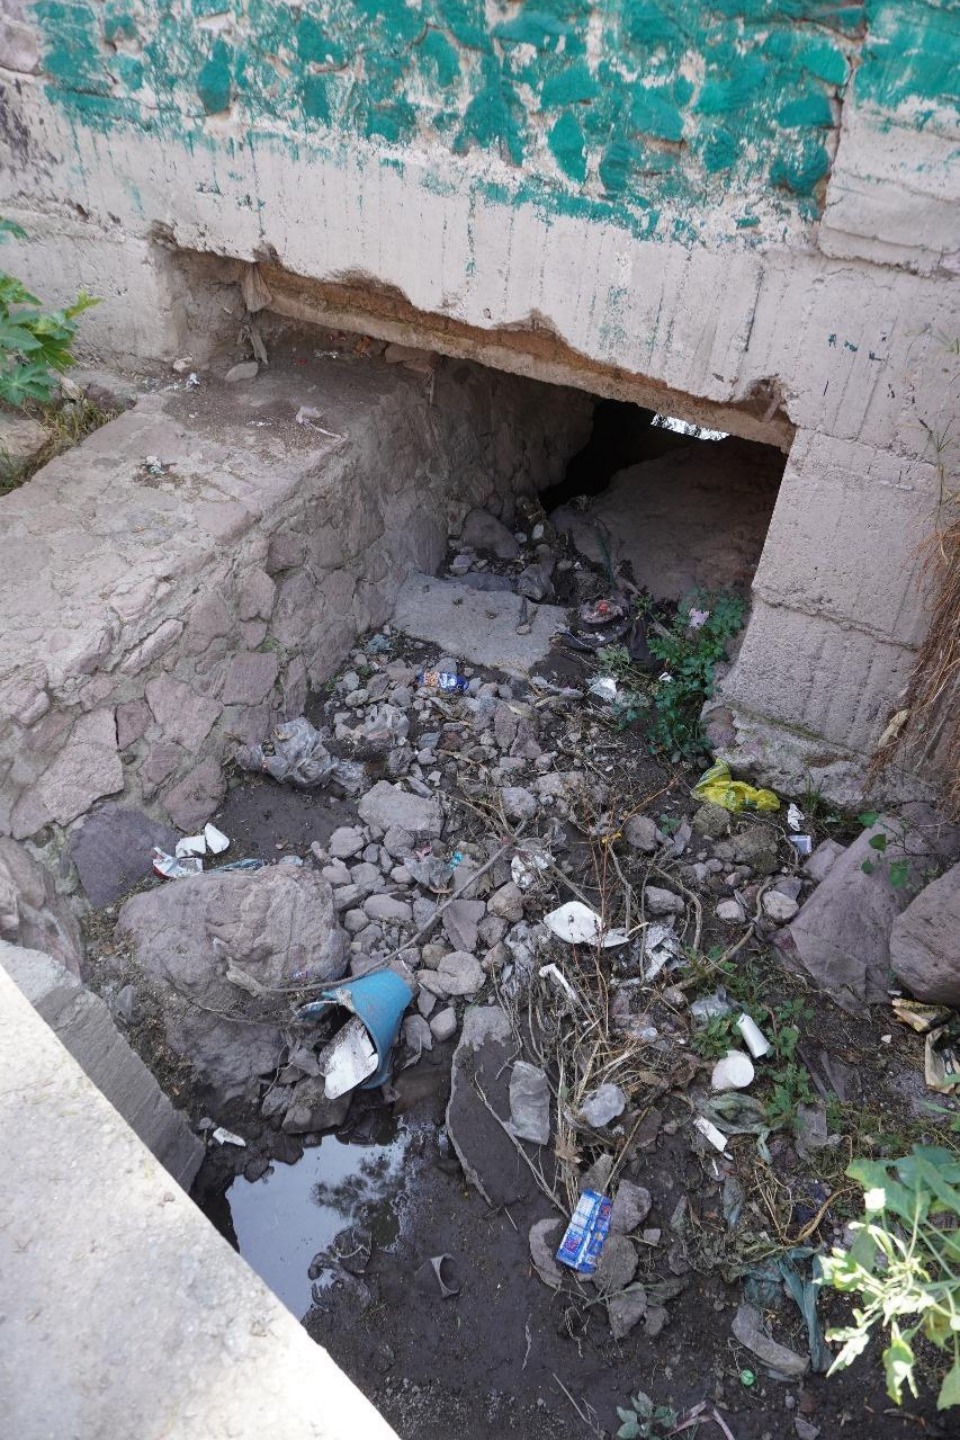
**Basura, escombros, aguas residuales,
heces de perro, todo se vierte.**

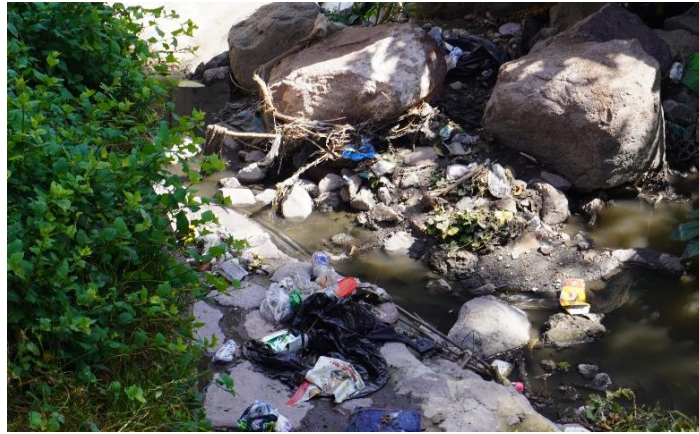
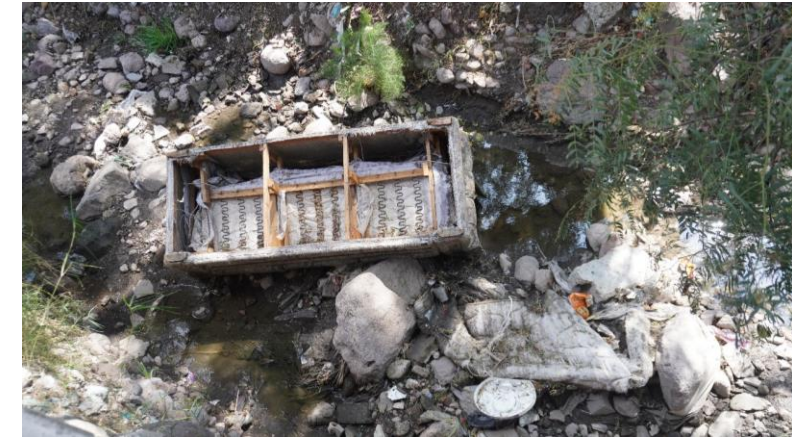
A cielo abierto, afuera de mi casa. (Delgado, 2023).

En la parte de la Barranca Almarcigo denominada zona urbana, se puede observar durante el recorrido una gran cantidad de basura, drenaje a cielo abierto, descompostura del mismo, sistemas sin mantenimiento, fomentando contaminación del agua, suelo y aire, pudiendo fomentar la propagación de mosquitos transmisores de enfermedades

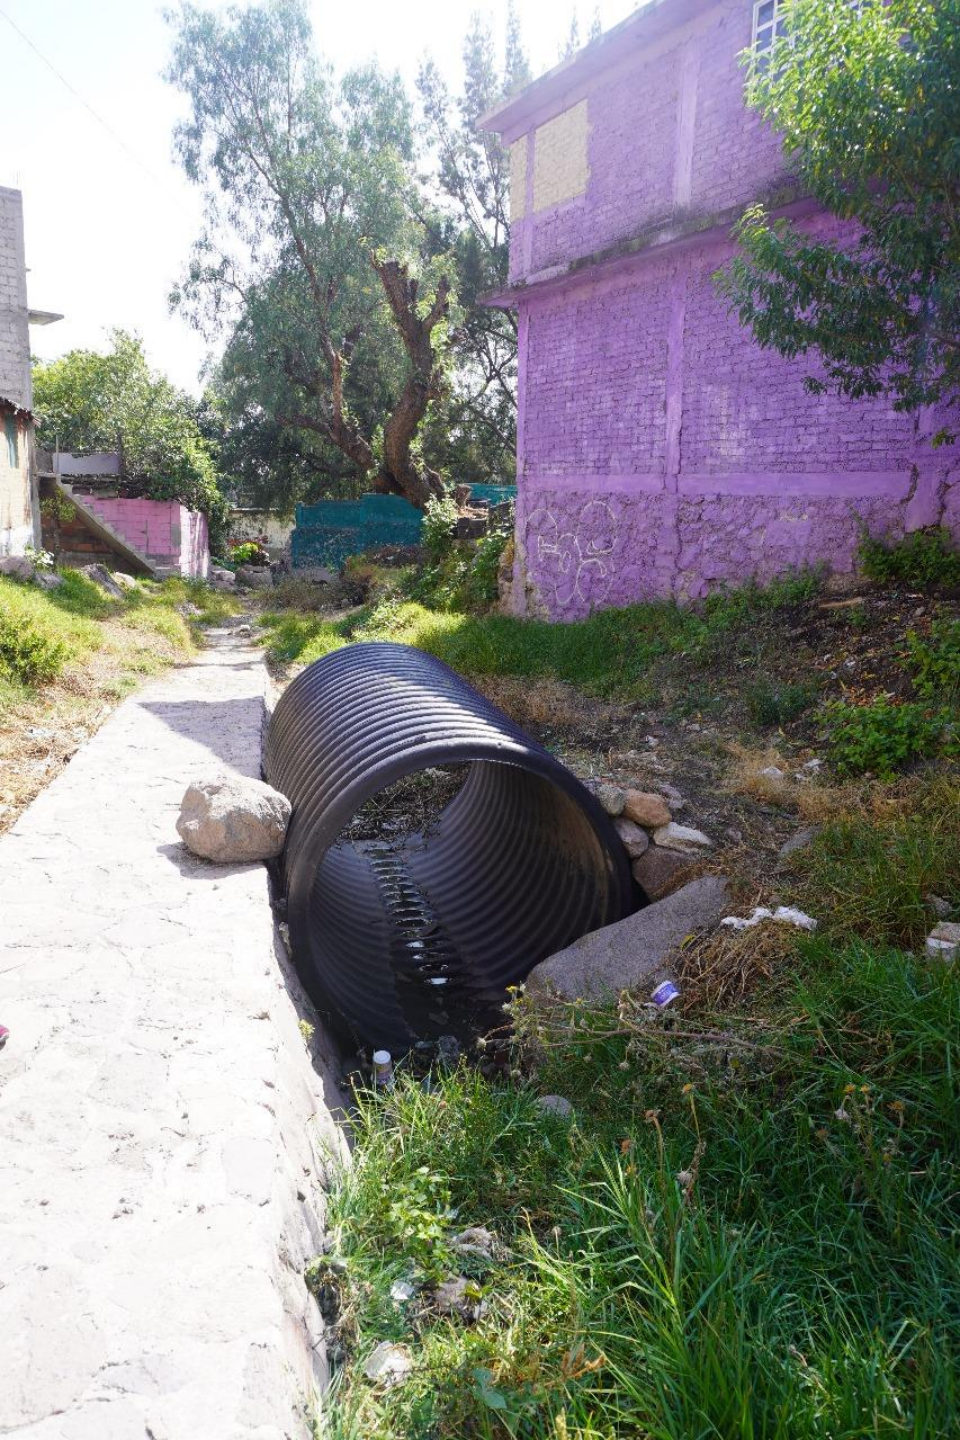
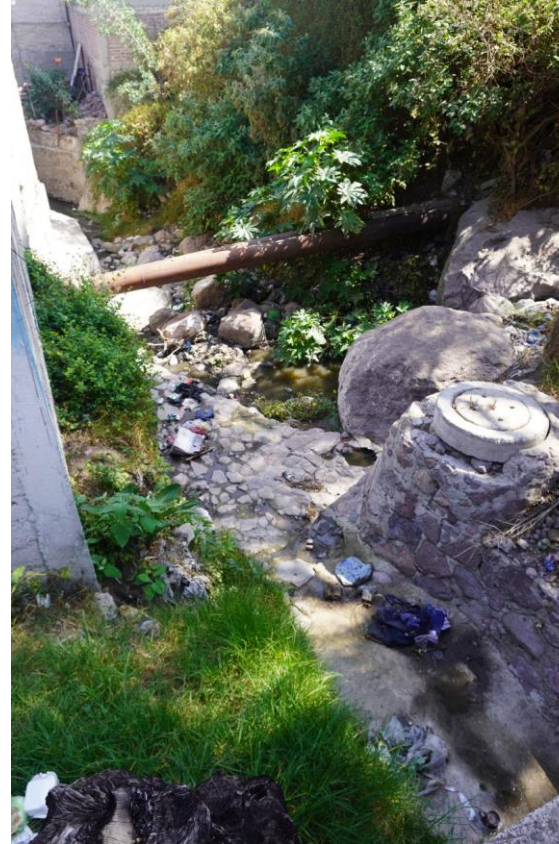
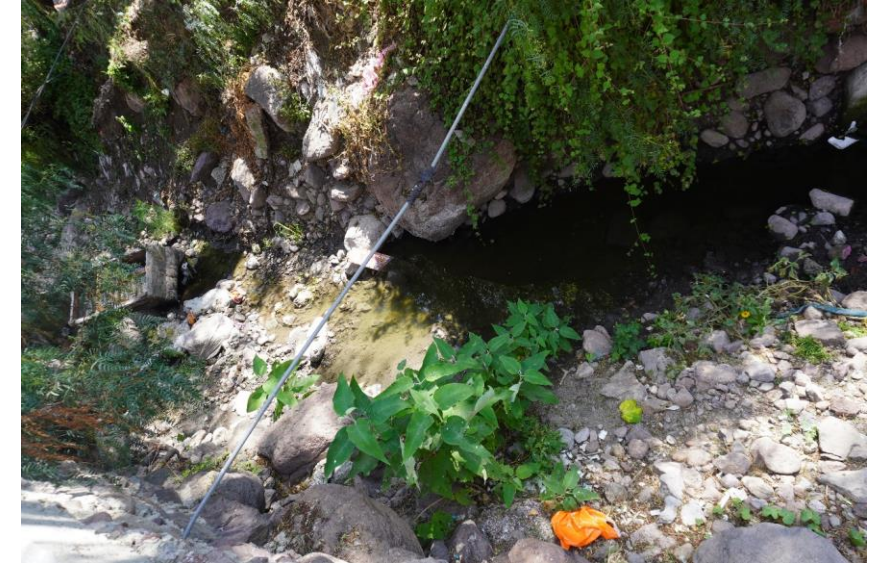
Promesas y simulación. (Delgado, 2023).

¿Simulación de drenajes? ¿Estamos en Ecatepec?

Varios metros de barranca de Almarcigo, zona urbana, son ocupados como vertederos de aguas negras y basura, en otros tramos se simula la existencia de un sistema de drenaje. Es muy importante atender esta problemática en tiempos de lluvia su drenaje puede saturarse y por tanto desbordarse y afectarlos de nuevo.
