# TMMOB İNŞAAT MÜHENDİSLERİ ODASI

## ANKARA ŞUBESİ BİLİRKİŞİ RAPORU

**TALEP KONUSU:** Bilkent 1 Çamlık Sitesi Toplu Yapı Yönetimi tarafından İMO Ankara Şubesine verilen 18.08.2023 tarih ve 9633 sayılı dilekçe ile sitenin garajdaki 5-6 adet betonarme kirişteki erozyon nedeniyle donatıların açığa çıkması durumu ile site bahçesindeki 1 adet istinat duvarının kontrolü talebidir.

**RAPORUN DÜZENLENDİĞİ TARİH :** 12.09.2023

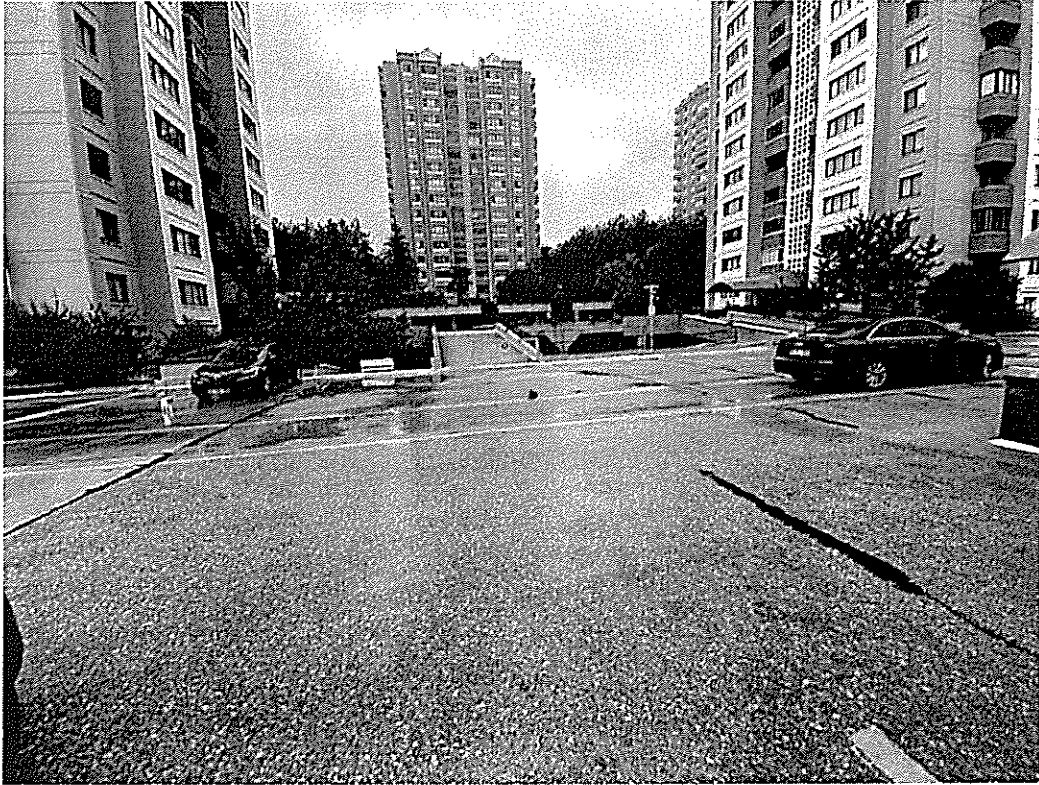
*Fotoğraf -7: İncelemeye konu garaj; üstü açık, altı kapalı otopark şeklinde inşa edilmiş*

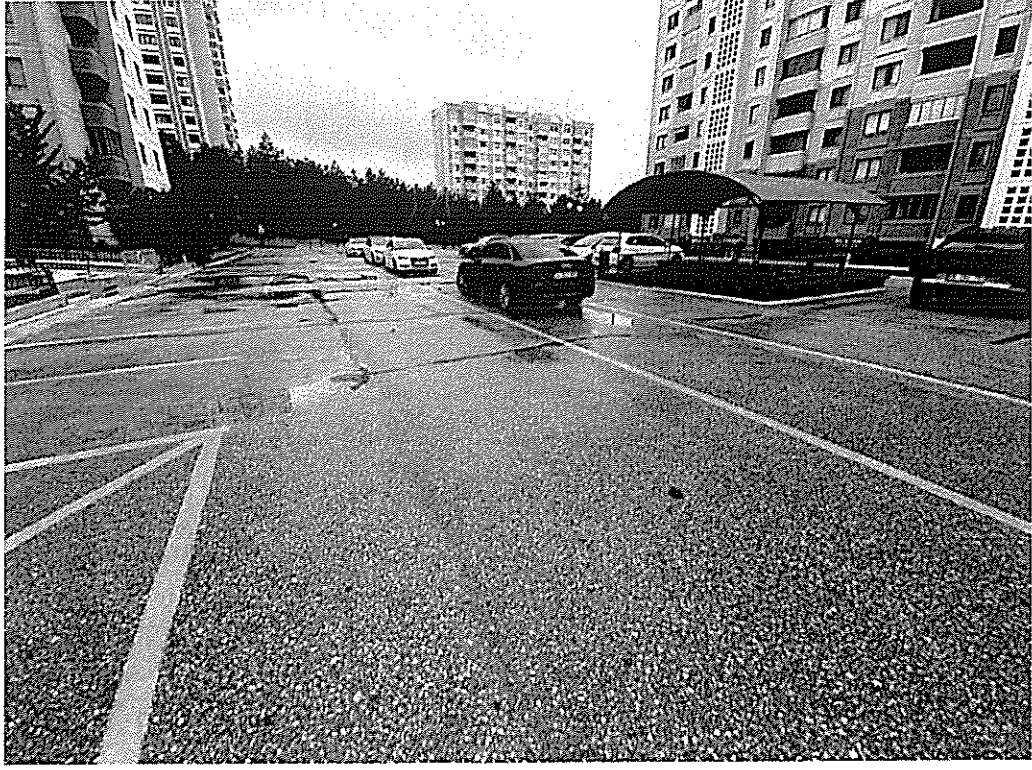
*Fotoğraf -8: Kapalı otoparkın üst de açık otopark olarak kullanılmakta*

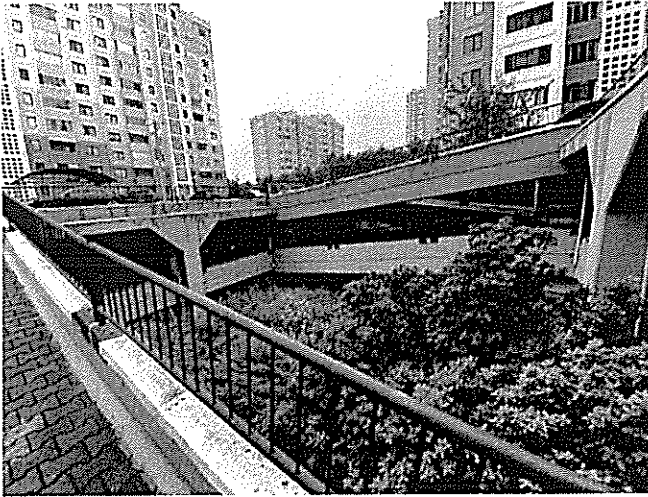
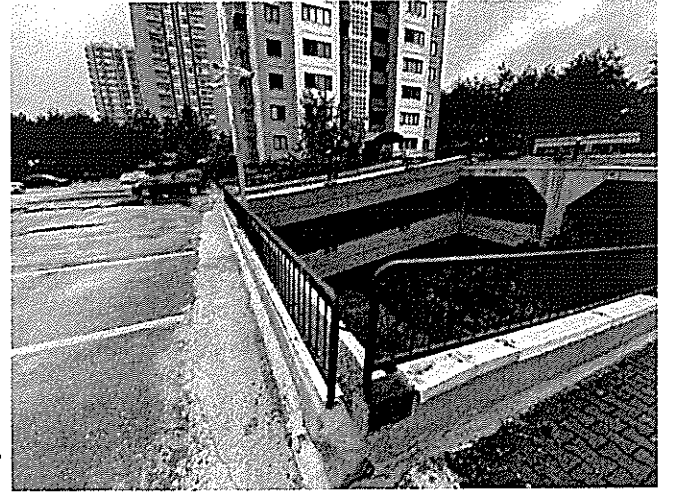
*Fotoğraf -9,10: Kapalı otopark, bir tarafta 2, diğer tarafta ise 3 katı gömülü olarak inşa edilmiş. Katlar birbirine betonarme nervür kirişli döşeme rampalarla bağlı. Giriş çıkışlar bu rampalardan sağlanıyor.*

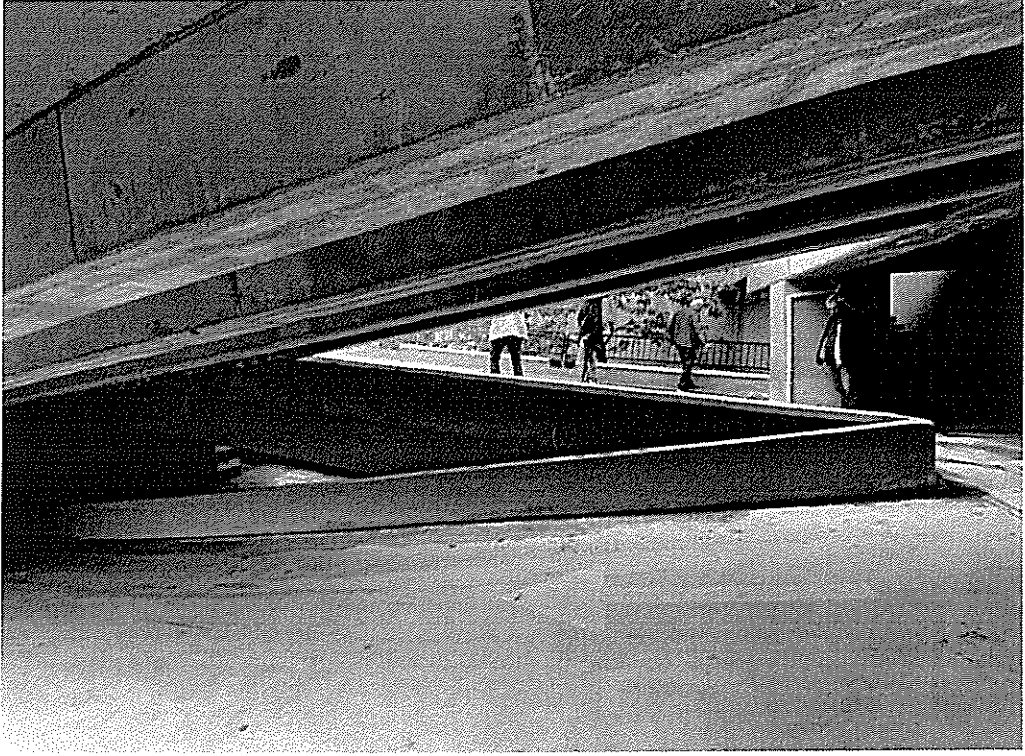
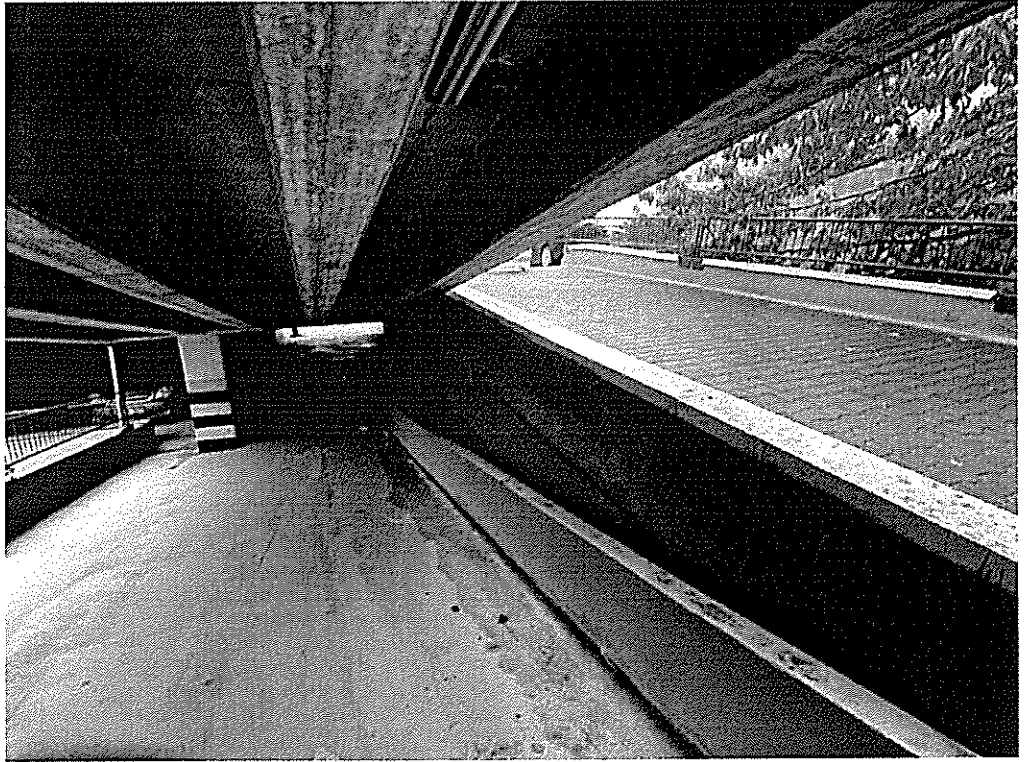
*Fotoğraf -16,17: Kapalı otoparkta katlar birbirine 50x30 cm ebatlarında betonarme nervür kirişleri olan döşeme rampalarla bağlı. Giriş çıkışlar bu rampalardan sağlanıyor.*

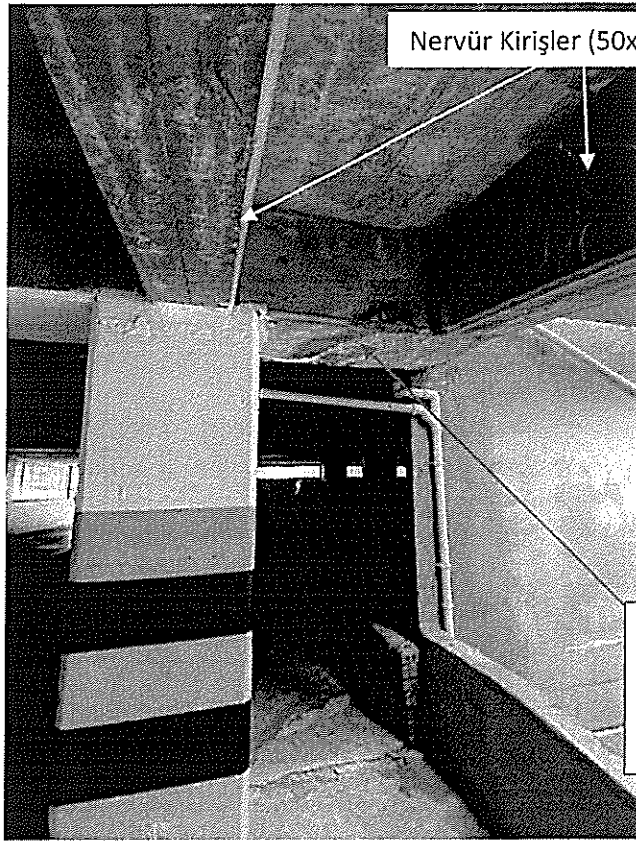
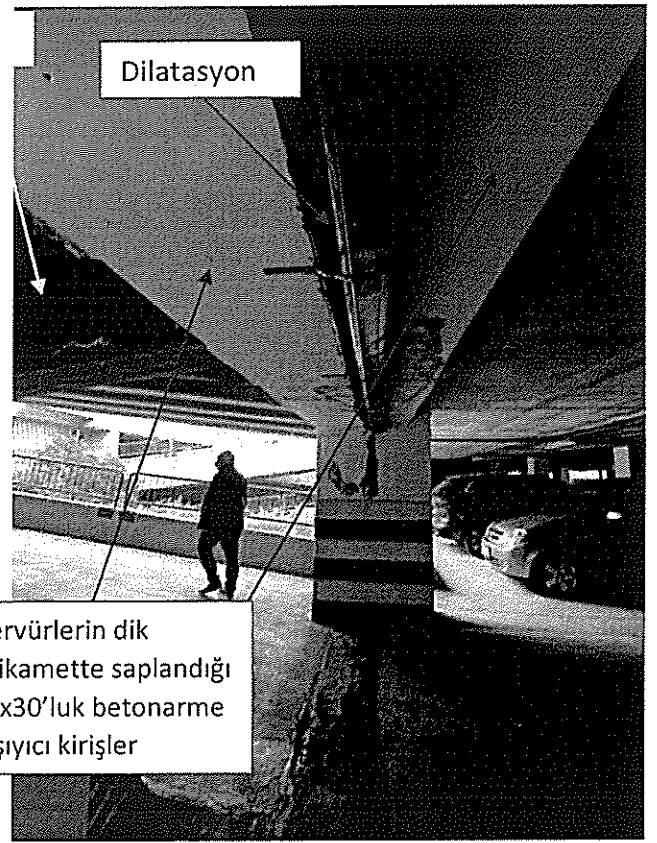
*Fotoğraf -18,19: Fotoğrafta görüldüğü üzere rampalardaki 50x30'luk nervür kirişler, alt ve üst uçlarında, iki rampa arası dilatasyon yerlerinde kendilerine dik istikamette, yine 50x30 cm ebatlarında 600 cm açıklığında iki kirişe bağlanıyor.*
