POLITECNICO
MILANO 1863

LABORATORIO DI CONSERVAZIONE
DELL'EDILIZIA STORICA

Alexander Guzman
Antonio Lauletta
Andrea Martina Tiberi

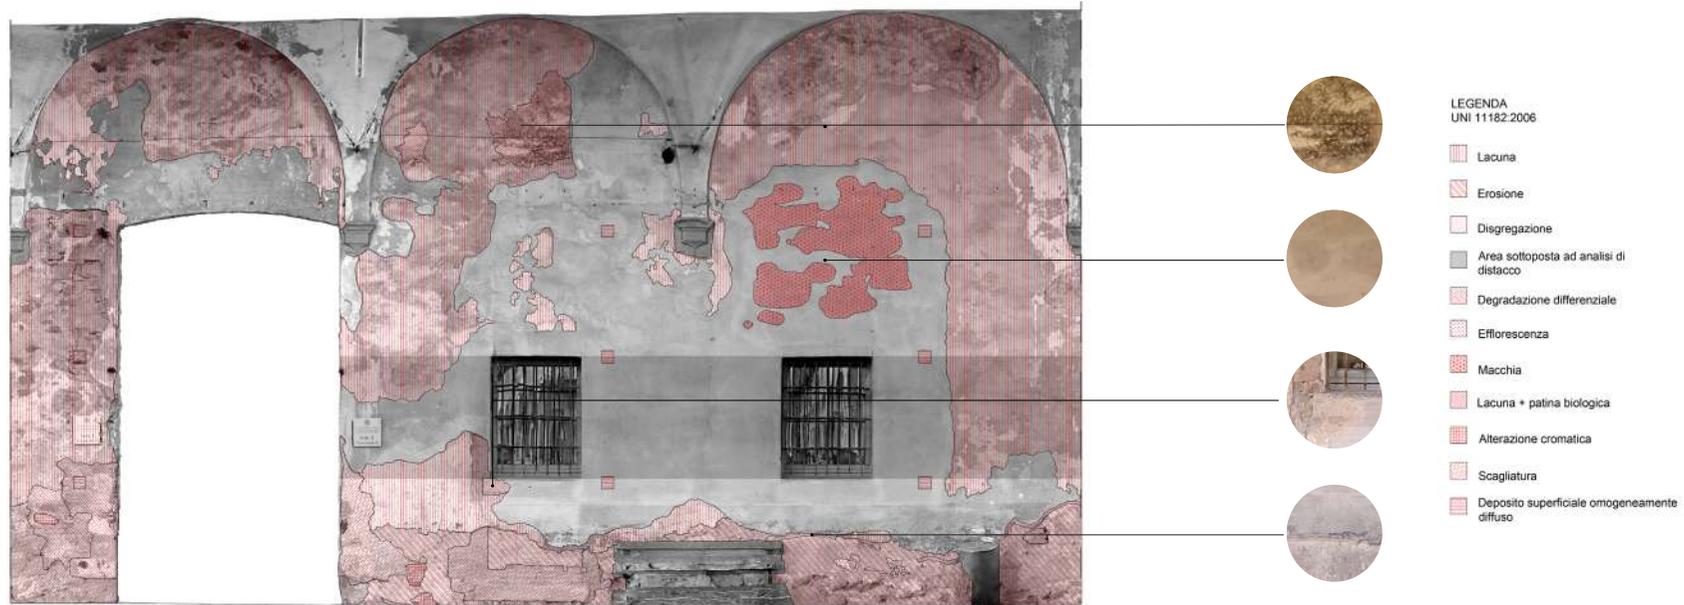
LACUNA

Perdita di parti di intonaco che mette in luce lo strato sottostante di malta

Perdita di parti di tinta

caduta e perdita di continuità di uno o più strati di intonaco

perdita di tinta e di intonaco, quest'ultima non raggiunge lo strato di muratura in pietra

perdita di materia

umidità ascendente, utilizzo di malte o sabbie poco idonee, presenza di fessurazioni o lesioni strutturali, stress chimici in prossimità di innesti di

degrado distribuito nell'intera superficie muraria analizzata, con una presenza pari al 40% circa

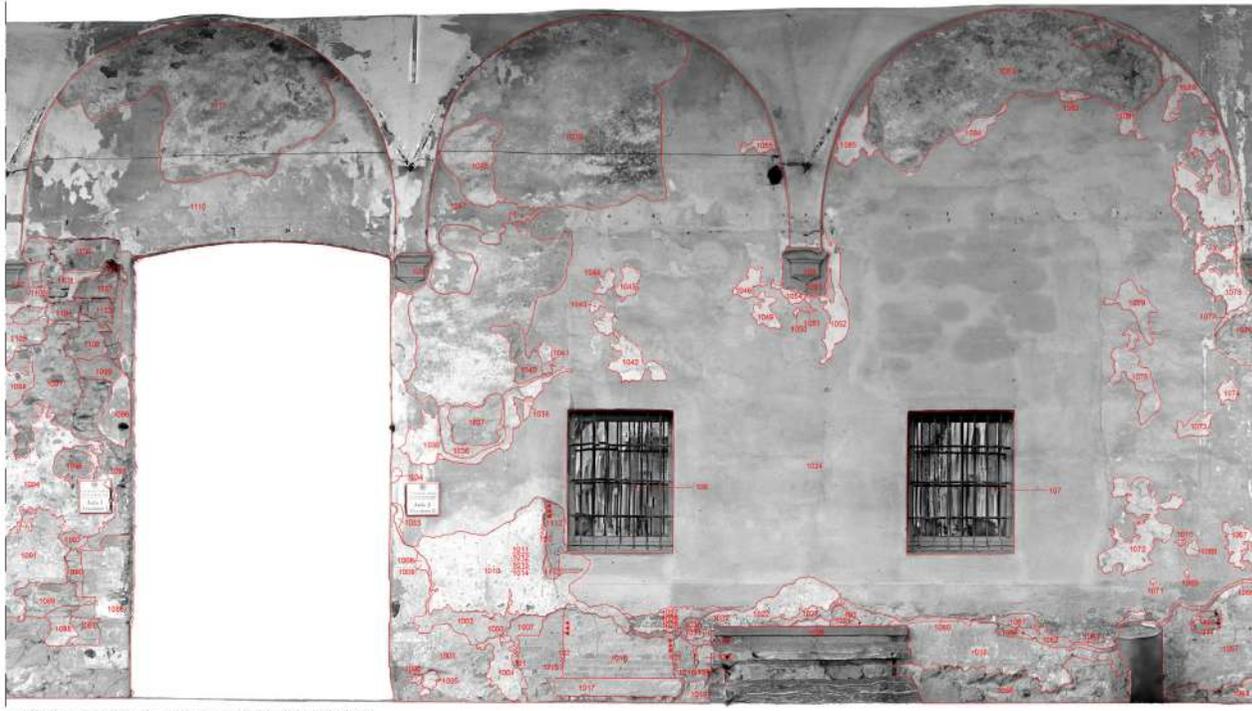
Analisi stratigrafica delle tre campate prese in esame durante il progetto di conservazione.

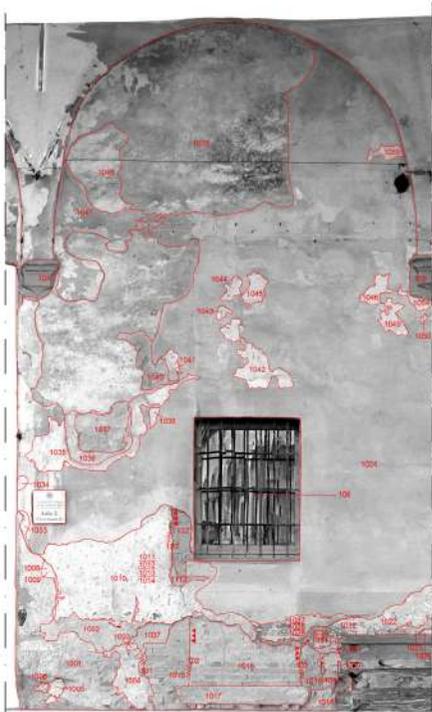
Dal rilievo delle unità stratigrafiche si è riusciti a risalire alle varie lavorazioni che hanno coinvolto l'elemento architettonico 106, una finestra. Inizialmente si trattava, probabilmente di una semplice finestra, che in seguito alle rotture 101 e 104 è stata ingrandita per diventare una porta (testimone di questa trasformazione è la presenza di una soglia in pietra, U.S. 1017). In seguito però è stata di nuovo tamponata (E.A. 102 e 103) con una muratura in laterizi (U.S. 1016) Odiernamente vediamo che essa si trova a 1,40 m d'altezza rispetto al suolo ed è alta 1,30 metri.

Analisi stratigrafica della campata presa in esame per la stesura della matrice di Harris.
