# De Lekdijk is lekgestoken!

## Ernstige problemen bij de Lekdijk in Nieuw Lekkerland

*Constructie en grondaanvulling beïnvloeden huizen achter de Lekdijk in Nieuw Lekkerland*

Prof. dr. ir. Stefan van Baars

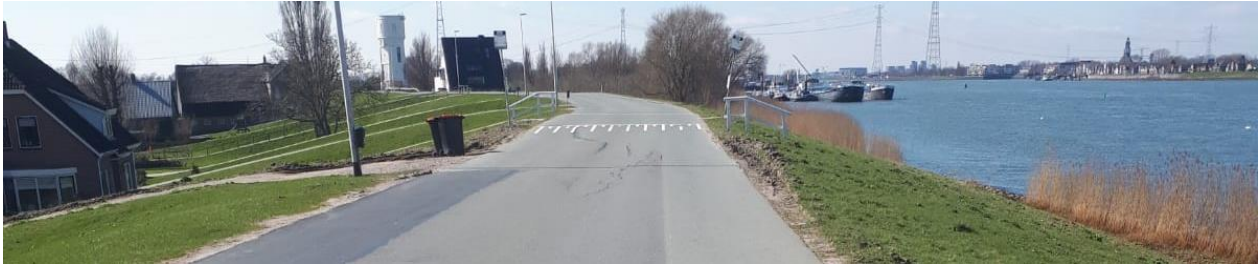
Bij de werkzaamheden is er veel misgegaan, Zo zijn er op meerdere plaatsen grondverschuivingen geweest, zoals tussen Lekdijk 58 – 60, zie de foto's hierboven en hiernaast.

Grond is gaan schuiven en grond is verzakt, hierdoor hebben vele huizen scheuren opgelopen (zie foto van Lekdijk 327 linksonder) en zijn kelders aan het instorten en moeten deze gestut worden (Lekdijk 52, zie de foto rechtsonder). Hier komt ook funderingszand de kelder binnen gestroomd door het hogere grondwater, wat ontstaan is door de lekkage langs de boorpaalwanden en misschien ook de barettenwanden.

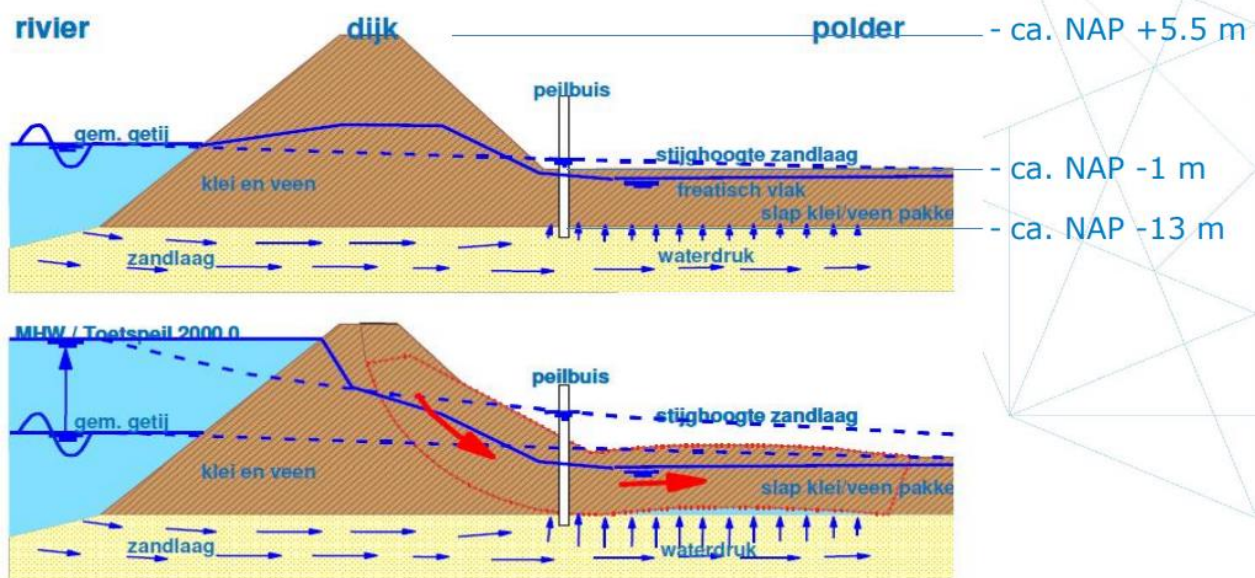
### Probleem: binnenwaartse macrostabiliteit

Dit figuur zet de lezer direct op het verkeerde been, omdat het lijkt alsof het grootste probleem het afschuiven van het binnentalud is. Dit wordt ook wel genoemd; Onvoldoende Binnenwaartse Macrostabiliteit (In dit figuur ontbreekt het woord “onvoldoende”, want het wel hebben van stabiliteit is natuurlijk nooit een probleem).

**Afschuiven van het binnentalud** is wel een probleem, maar het is een secundair probleem, deze ontstaat bij de Lekdijk vaak door het hoofdprobleem:

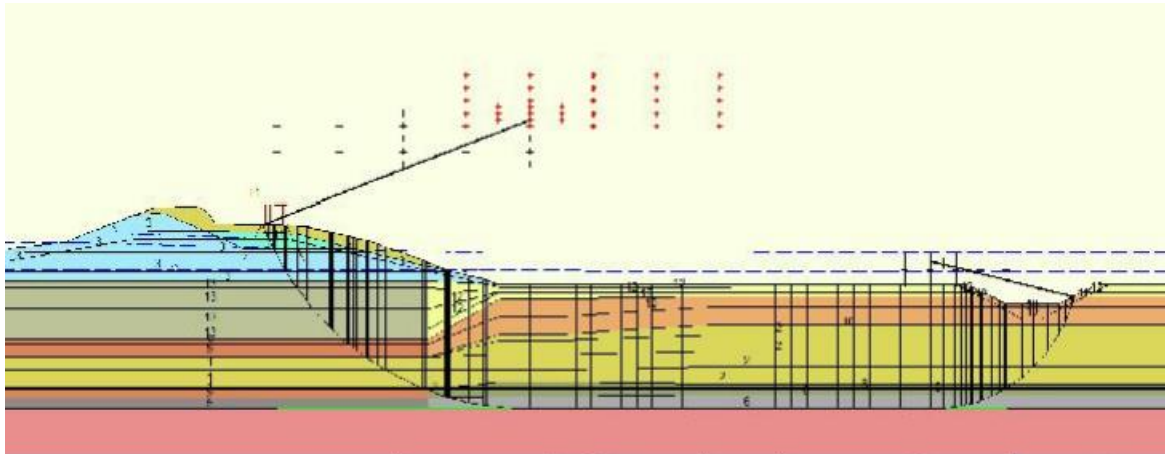
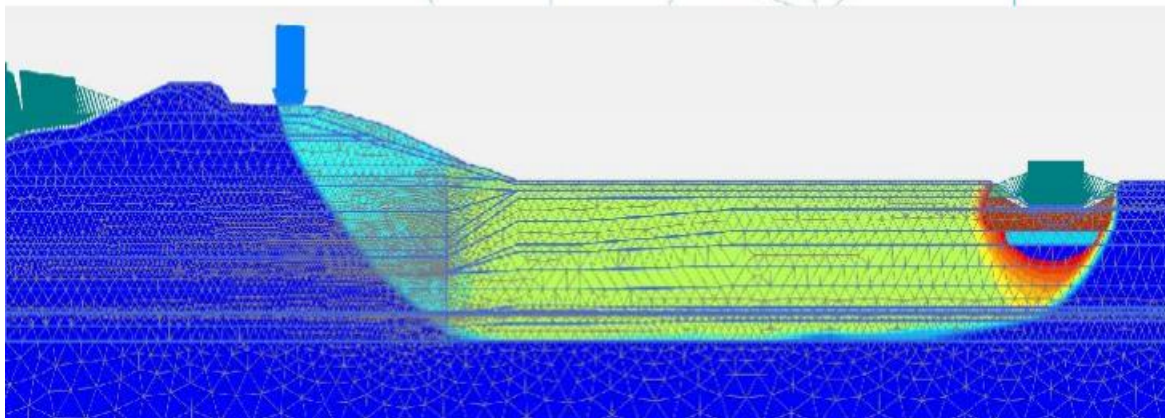
Het secundaire probleem “Afschuiven binnentalud” (onvoldoende macro stabiliteit), kan voor grote afschuivingen zorgen, zie pg. 12/27 van het rapport / de presentatie van ABT.

Het ontwerp van ABT probeert dit te verhinderen met het vernagelen van afschuivende grondmoot, met harde elementen, in dit geval boorpalen met trekankers of onverankerde diepwanden.

De reden dat dit nooit eerder gedaan is, is dat het gebruik van harde elementen in zachte, vaak nog langzaam bewegende, grondlichamen, het vragen om problemen is. Deze kunnen bijvoorbeeld kieren achter de harde elementen maken, die lekkage veroorzaken. Daarbij komt dat hoe minder het harde element de omliggende grond verdringt en hoe groter dit element is, hoe meer lekkage er ontstaat. Gewone grondverdringende betonnen funderingspalen zouden dus nog geen problemen hoeven te veroorzaken. Echter, grote niet-grondverdringende boorpalen en diepwanden zouden wel problemen kunnen veroorzaken. Vooral bij boorpalen geldt dat deze met een oversnijding gemaakt zijn en dus automatisch in het begin een kier hebben ter dikte van de steunbuis tijdens het boren.

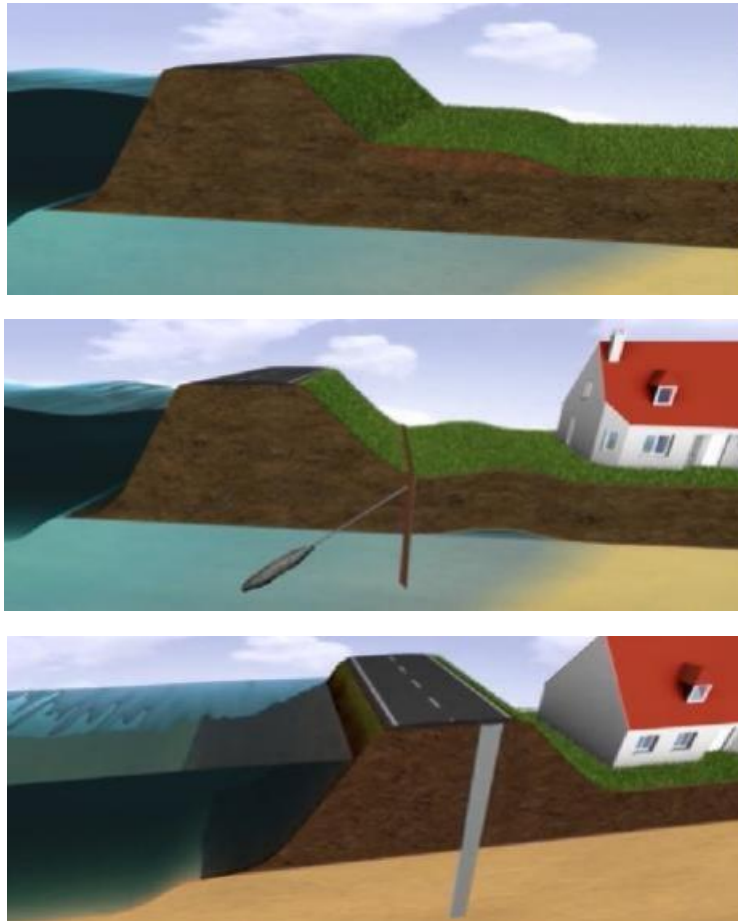
- 1) een steunberm,
- 2) een verankerde open boorpalenwand (soms damwand) in het binnentalud,
- 3) een onverankerde betonnen diepwand / barettenwand in de kruin.

Het ontwerp is gedimensioneerd op het secundaire probleem “Afschuiven binnentalud”, maar niet op het hoofdprobleem “Opbarsten achterland”. De steunberm is in feite een gedeeltelijke ophoging van het achterland, en verbetert dus het opbarsten van het achterland.

De “Verankerde op boorpalenwand in de teen van de dijk” en de “Onverankerde diepwand in de kruin van de dijk” verbeteren het hoofdprobleem “Opbarsten achterland” zeker niet, omdat de opwaartse waterdruk van onderen komt.

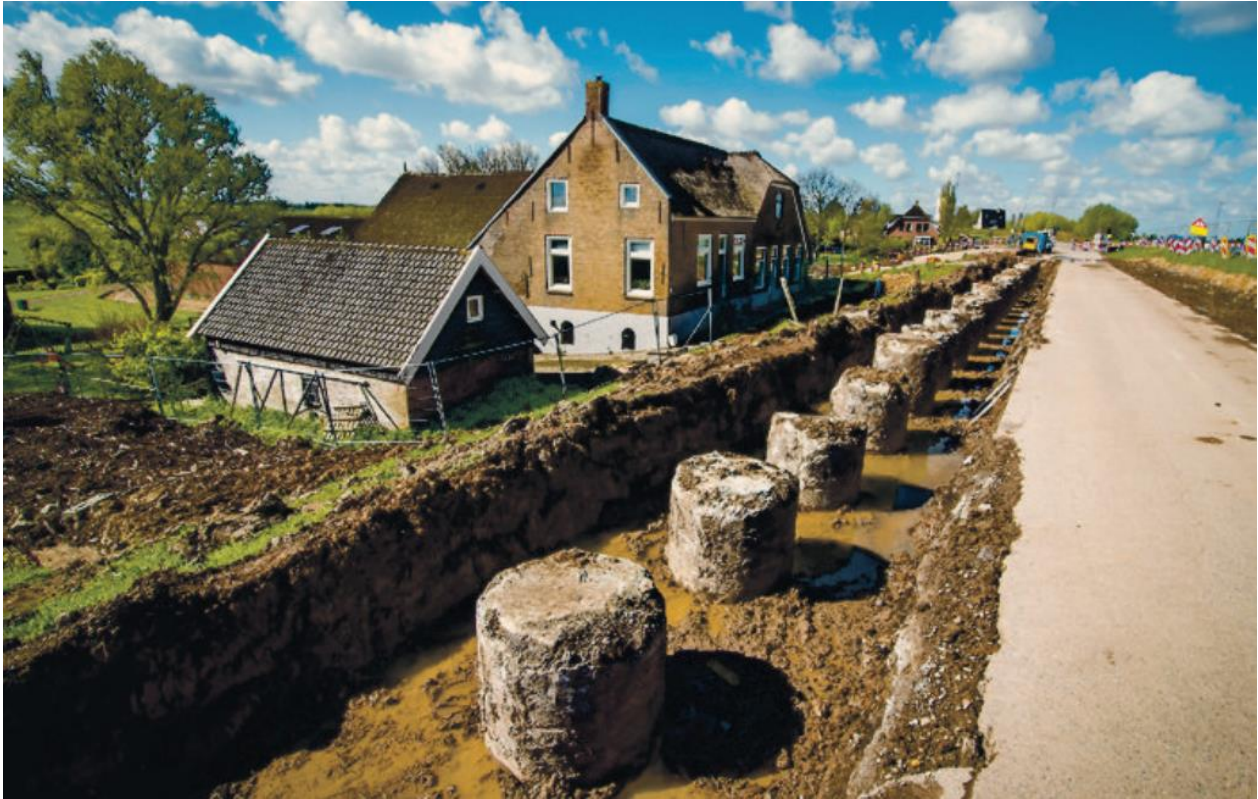
In het Financieel dagblad van 17 oktober 2016 staat een artikel over de dijkversterking, met bovenstaande foto van Cees van de Wal, die perfect de boorpalenwand in de kruin van de dijk laat zien. De foto van hierboven is gemaakt bij Lekdijk 53. Bij sectie F, tussen de huizen no. 386 en 391 is de boorpalenwand niet gemaakt naast de kruin, maar in het talud. In het artikel staat:

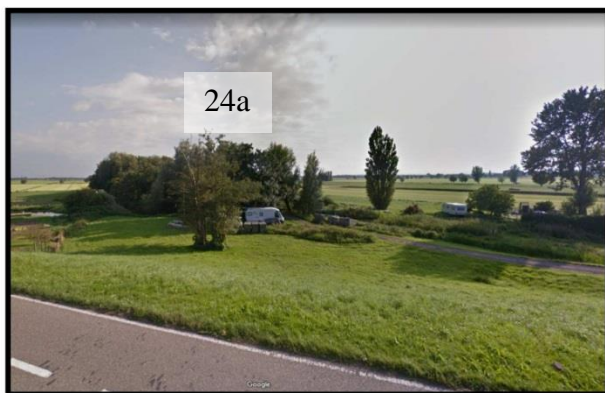
Figuur 5: 2014

Bij woning 24a is al door Ifco een onderzoek gedaan naar de schade, zie Bijlage G. Hieruit is gebleken dat de woning in enkele jaren tijd meerdere centimeters opzij is geduwd door de grond die aan het schuiven is, haaks op de dijkrichting en daardoor zowel in x als in y richting, maar tegelijkertijd ook omlaag is gezakt. Dat veroorzaakt grote krachten in deze woning die op betonnen palen is gefundeerd. Ifco concludeert:

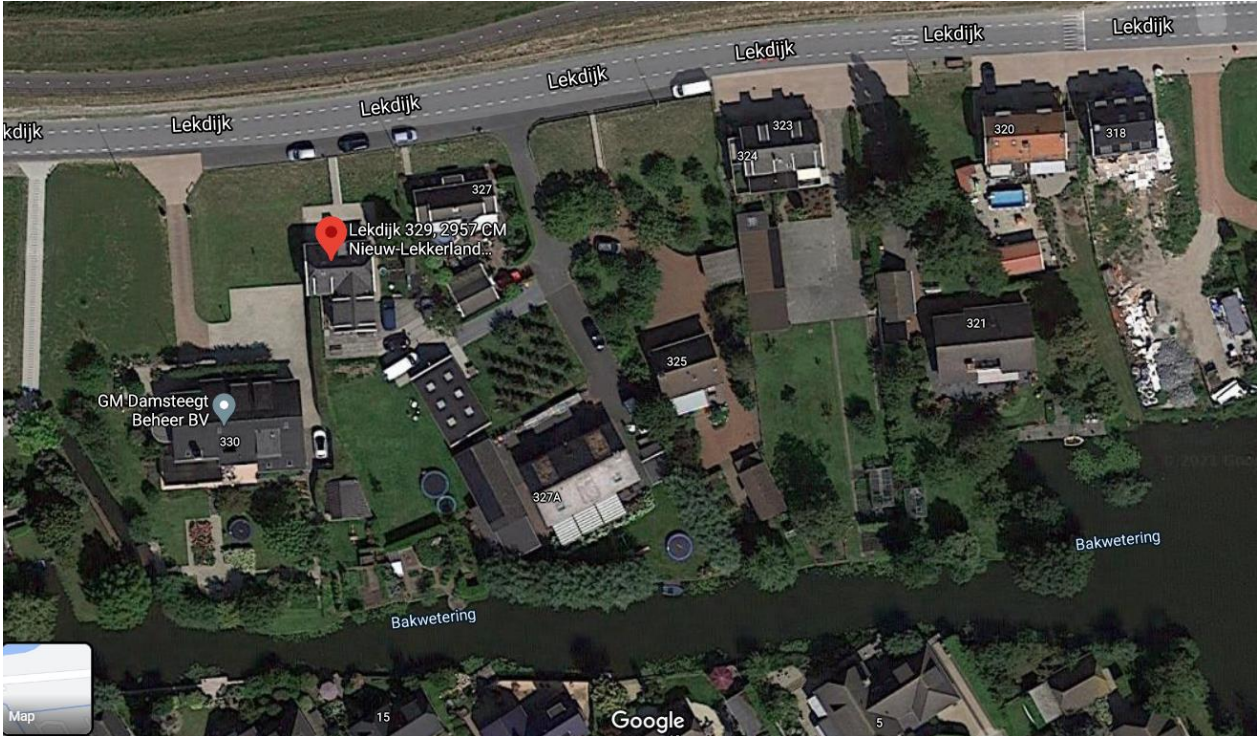
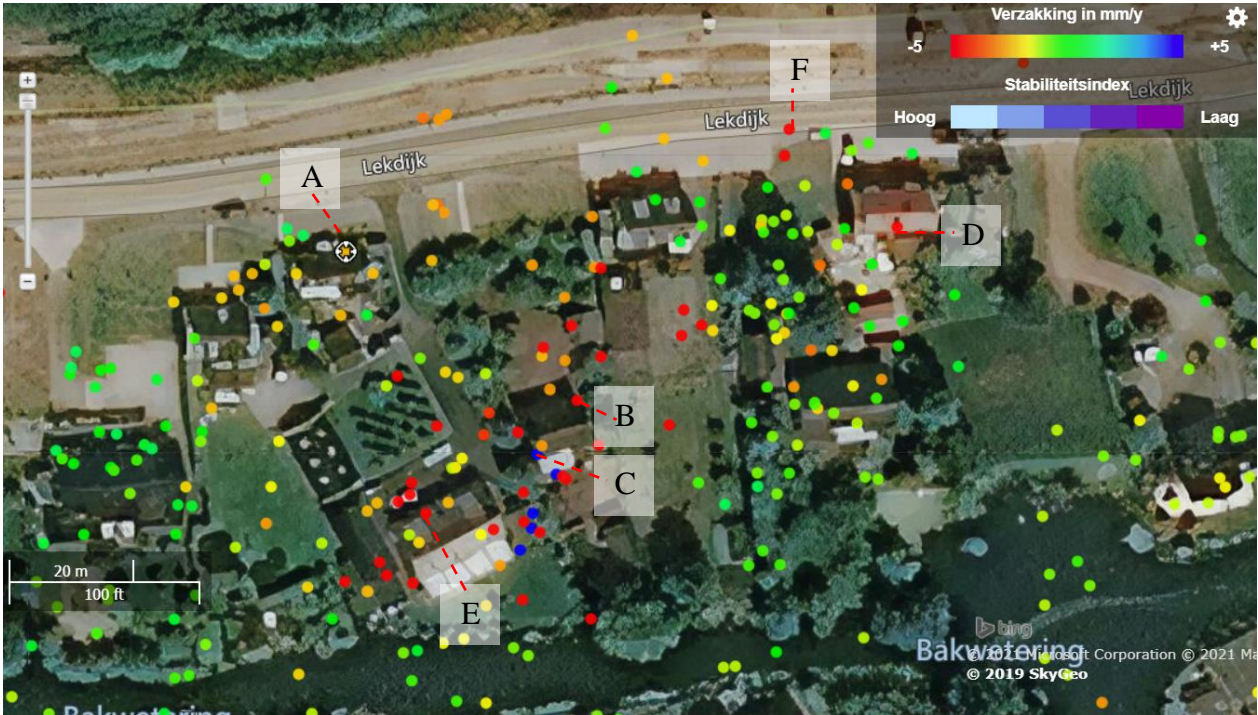
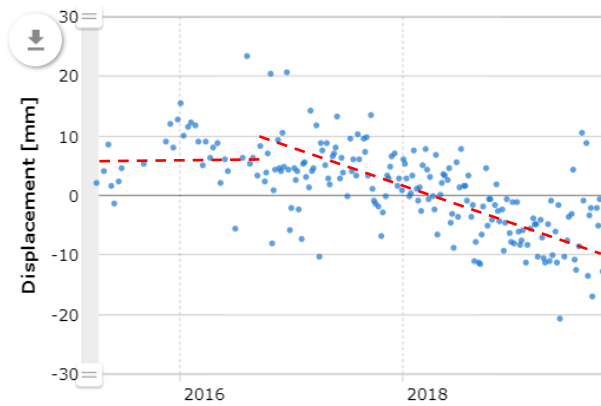
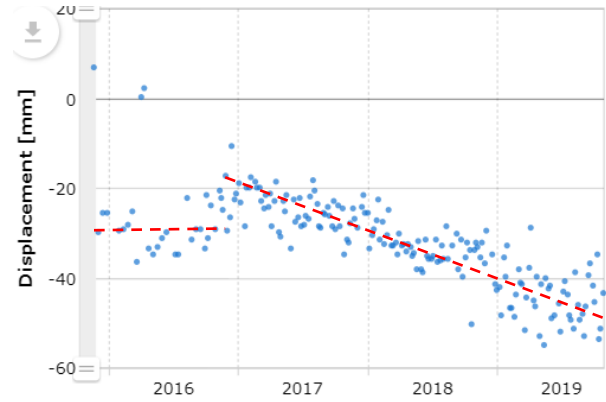
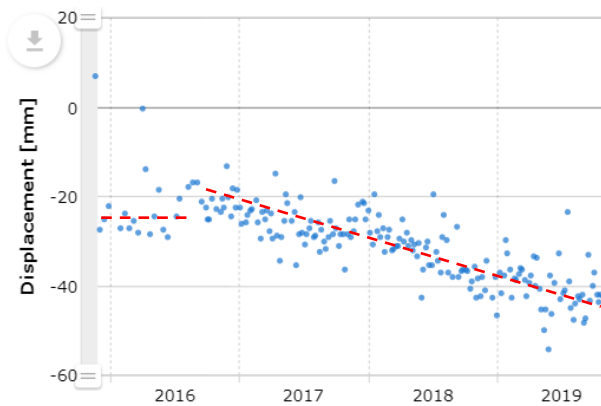
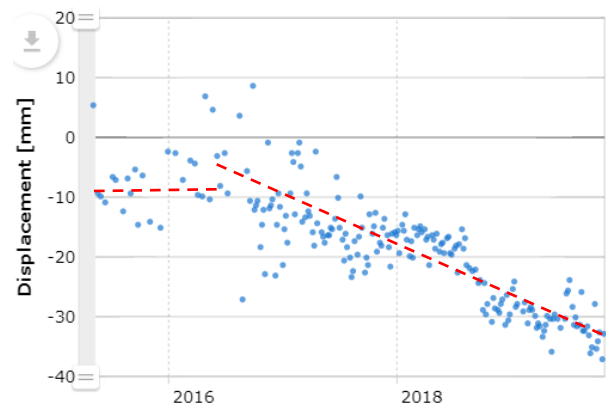
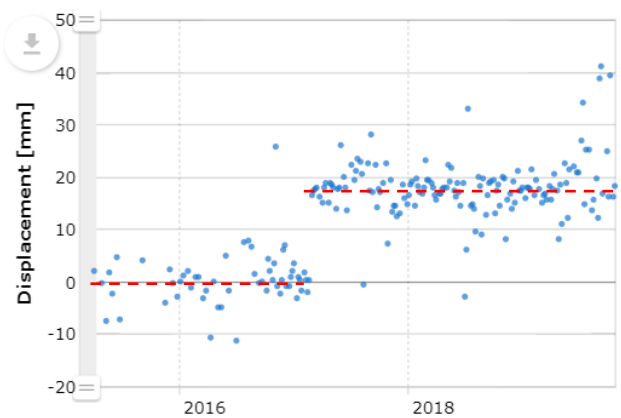
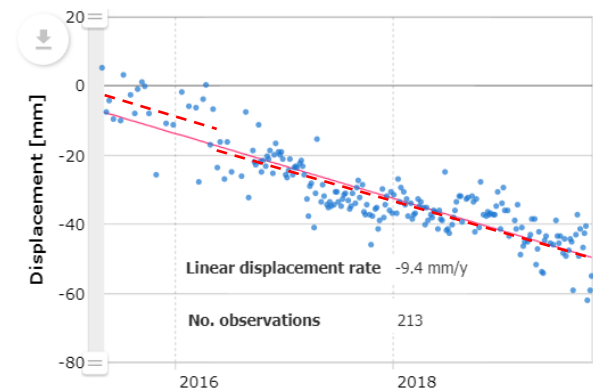
De kruin van de dijk (zie punt F) zakt al jaren enorm snel (9,4 mm per jaar). De blauwe punten (zie punt C) daarentegen schoten rond eind 2016 allen 18 mm omhoog. En de overige punten zakten sinds dat tijdstip allemaal redelijk continue omlaag, met snelheden van 6 mm tot 10 mm per jaar. Dit betekent dat de werkzaamheden enorme en ernstige grondverplaatsingen hebben veroorzaakt en nog steeds veroorzaken.

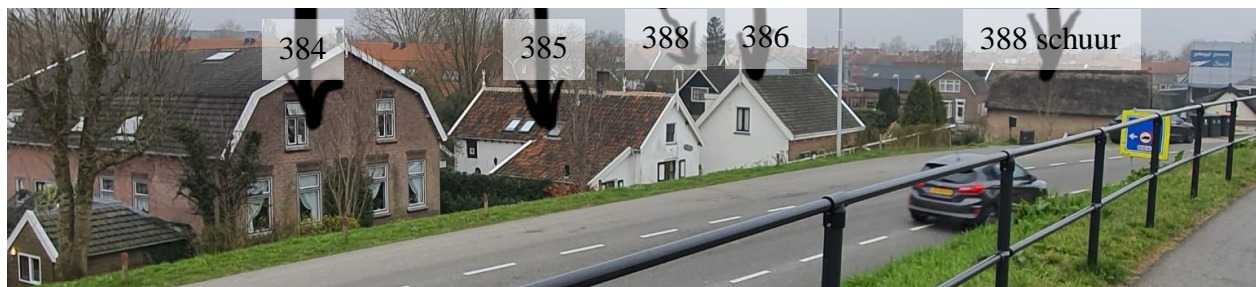
De woningen en de schuur zitten vol met scheuren. Vooral bij de schuur is duidelijk dat deze door de naar beneden schuivende grond naar achteren wordt gedrukt, omdat deze schuur opbolt en aan de bovenkant van de zijgevels vele verticale scheuren heeft.

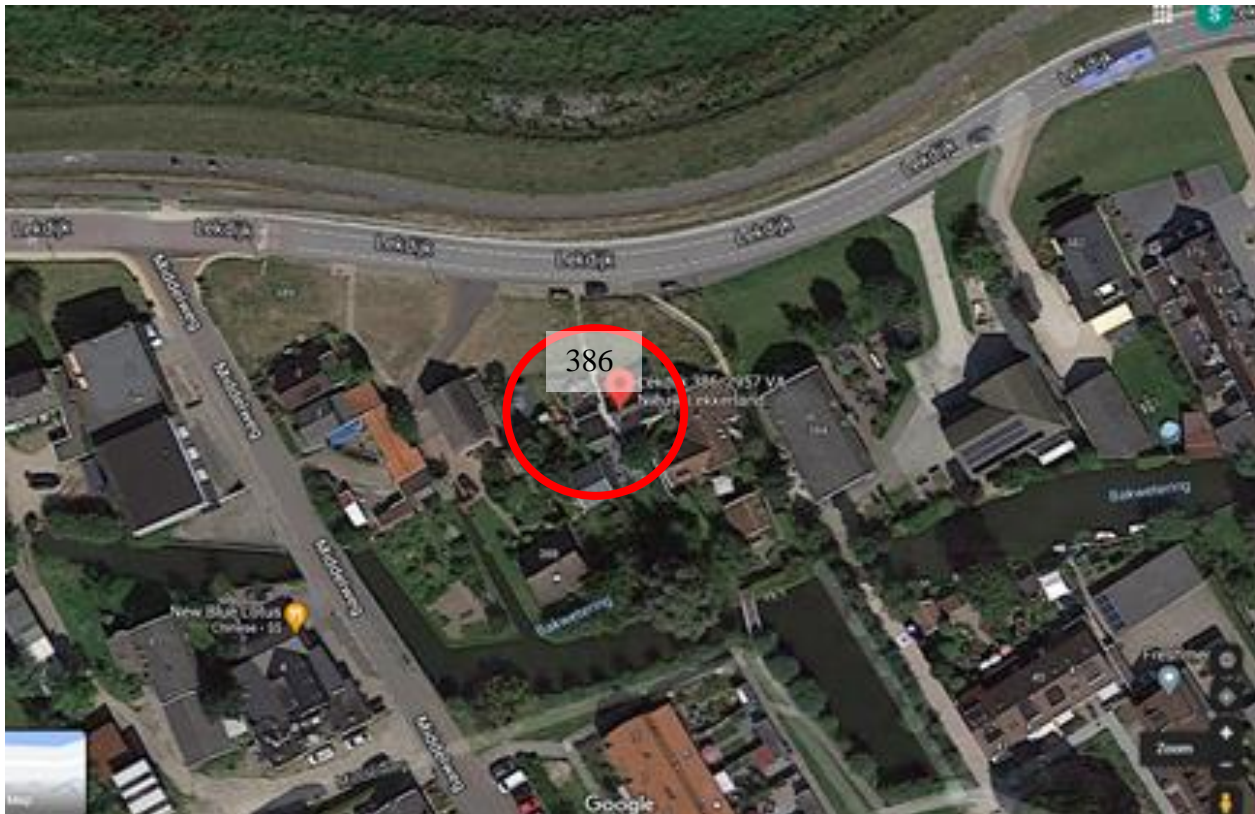
Woning 386 staat tussen woning 385 en de schuur van 388 in. Deze woning is waarschijnlijk tussen 1920 en 1925 gebouwd, is gefundeerd op tragsgewijs opgemetselde funderingsstroken, en heeft een aanbouw op korte, op kleef staande palen. Deze woning staat tegen de teen van de dijk. De woning zit vol scheuren en de betonnen vloer uit 1995 is aan het breken.

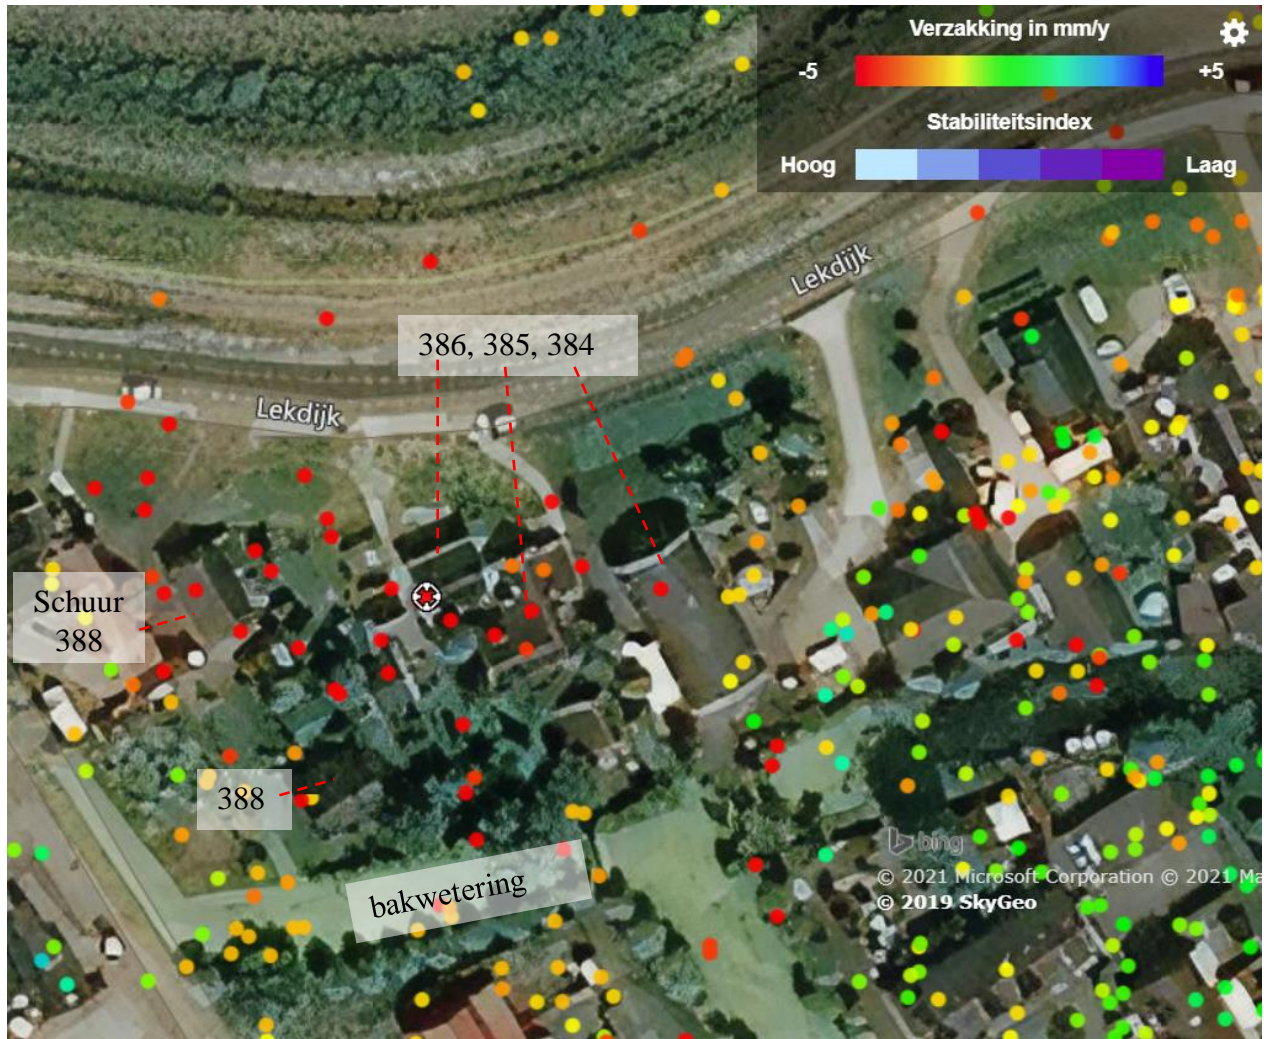
Het gebied waar al deze woningen in liggen zakt, volgens de InSAR radarmetingen, sinds de werkzaamheden vanaf 1 april 2016, met grote snelheid. Zie hiervoor het figuur op de volgende pagina. Het gebied ligt vol met rode punten, wat betekent dat dit gebied met meer dan 5 mm per jaar zakt. De nok van het dak van woning 386 zakt met meer dan 6,4 mm/jr.

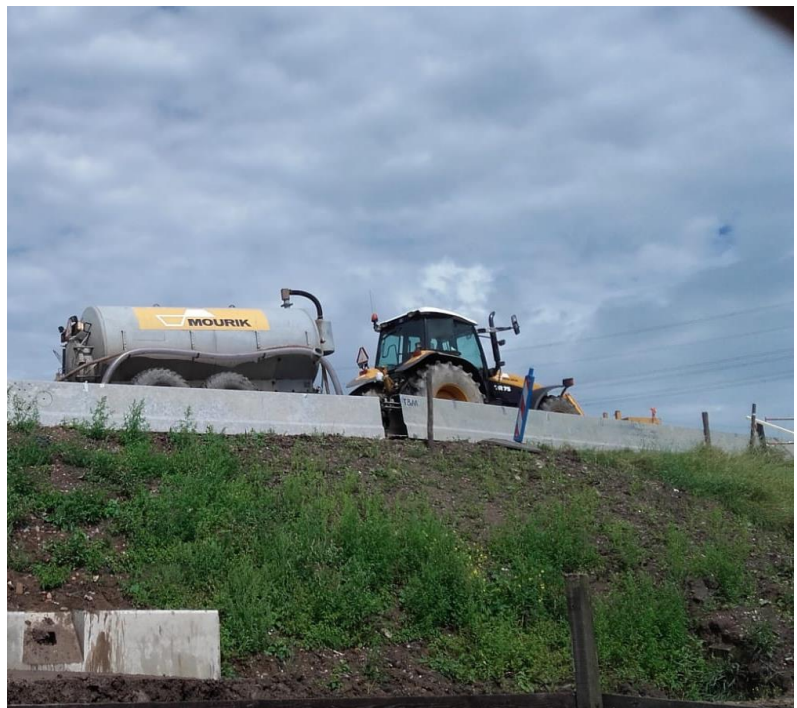
Bovenstaande foto toont dat er voortdurend grondwater naar boven kwam. Het gemiddelde peil van de Lek is hoger dan de waterstand op de foto; ongeveer anderhalve meter hoger dan de polder. Het grondwater stroomde daardoor vanaf hier de polder in. En dat gebeurt dus nog steeds.

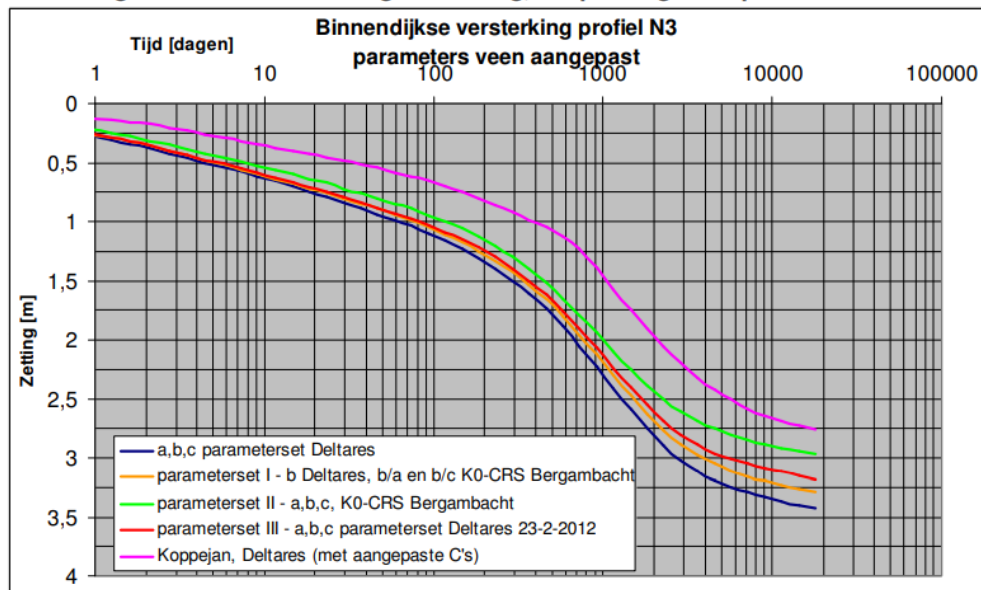
**Afbeelding 5.2. Resultaten zettingberekening, aanpassing veen parameters**

De consolidatieduur wordt geschat op ongeveer 3000 tot 4000 dagen, dus zo'n 10 jaar.

Bovenstaande berekeningen zijn in conflict met de berekeningen van het rapport:

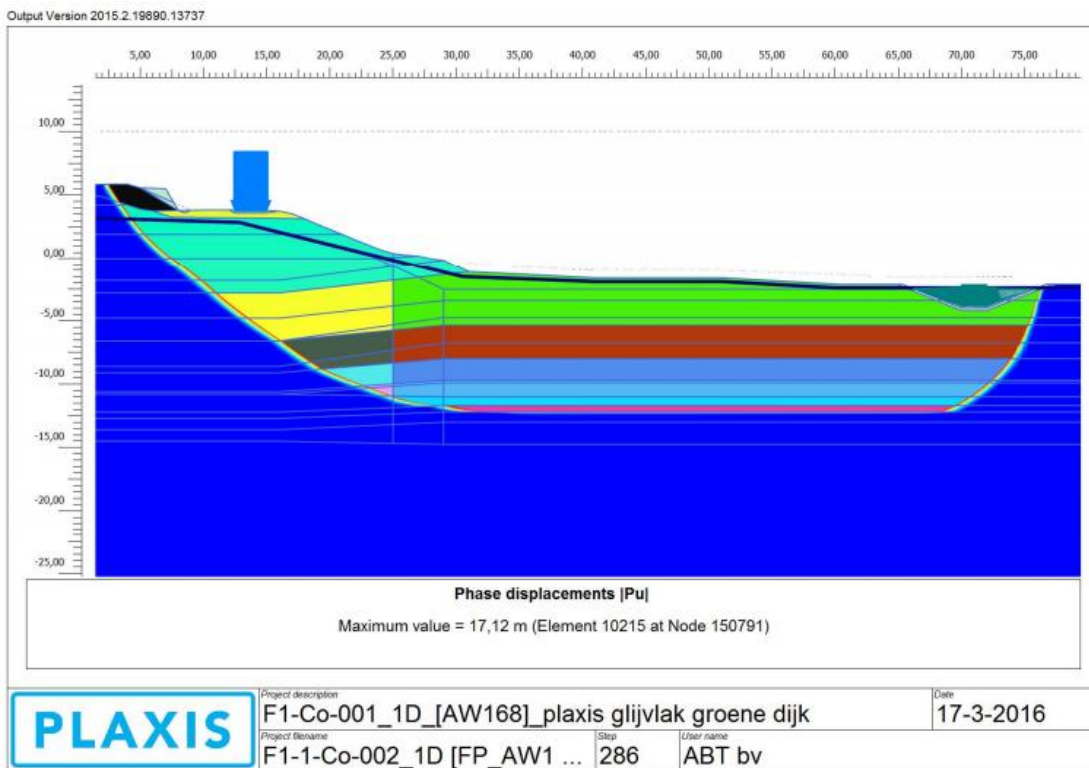
Nu is er wel met Plaxis gerekend om de glijvlakken te bepalen en om de stabiliteit te bepalen, maar niet zoals bij de notitie “Toetsing paalfundering bij dijkversterking” om de effecten op maatgevende huizen en funderingen te toetsen.

Deze zeer noodzakelijke berekeningen ontbreken dus, omdat de combinatie haar eigen advies niet heeft opgevolgd.

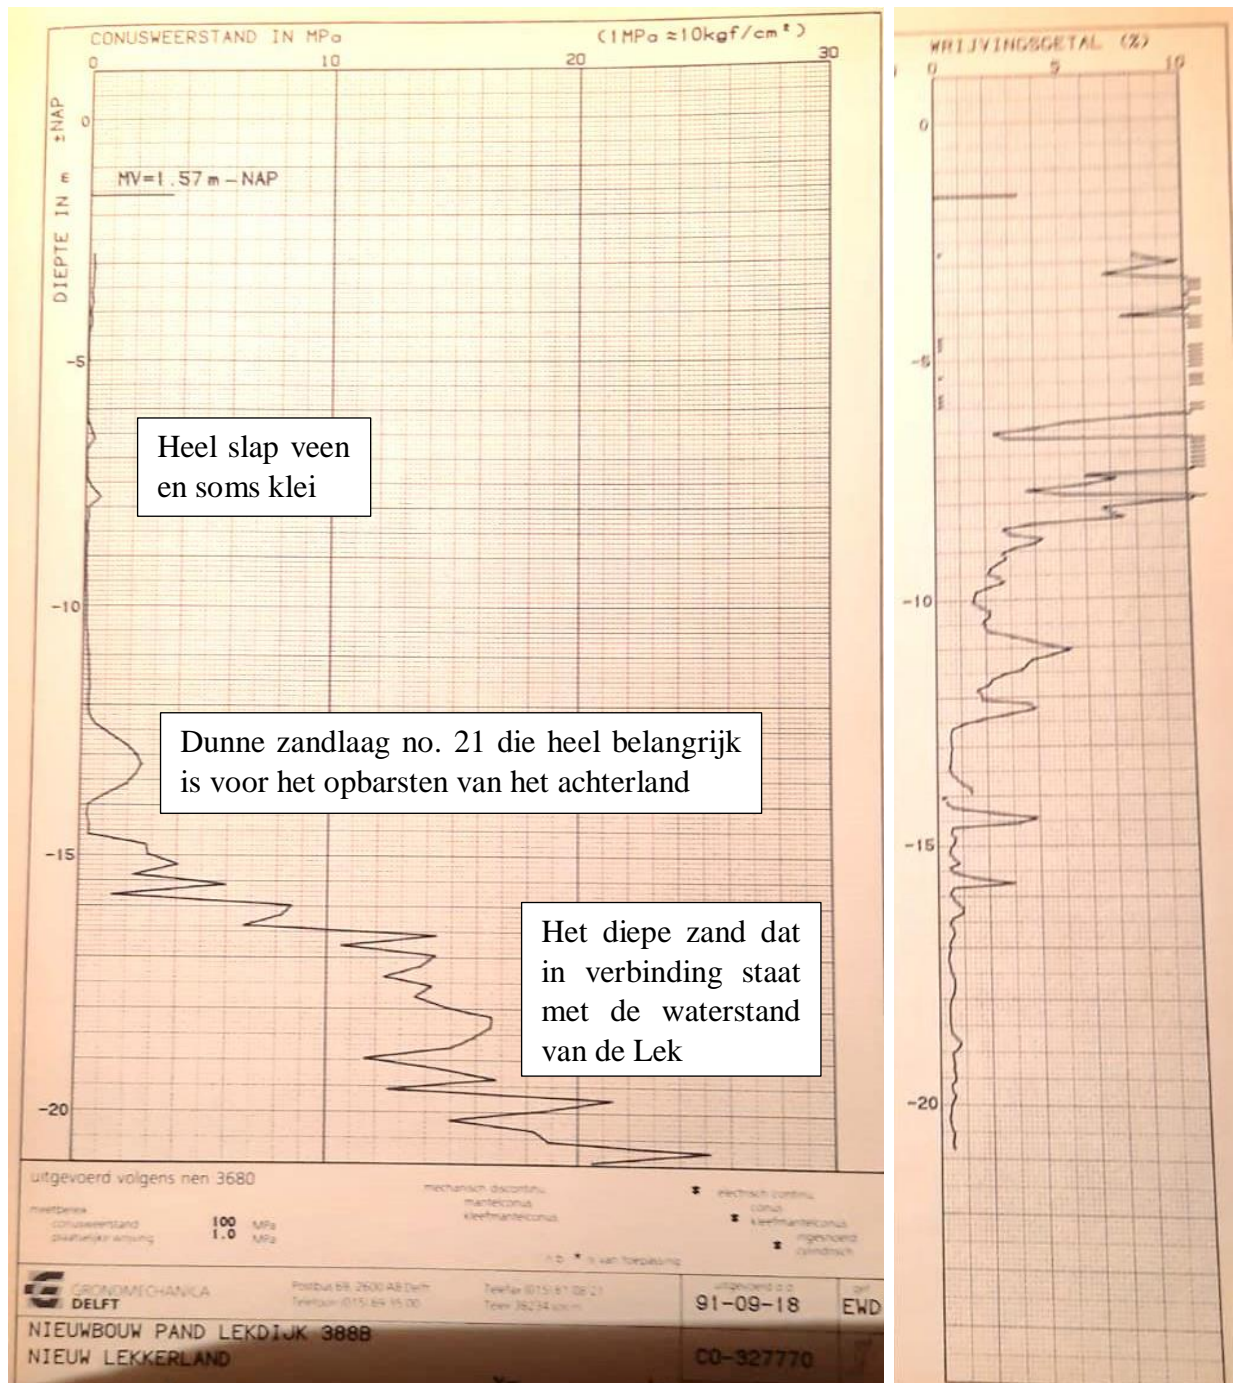
Sondering 1 bij Lekdijk 388

De twee sonderingen bij Lekdijk 388 zijn in 1991 gemaakt door GeoDelft (voorloper van Deltares).

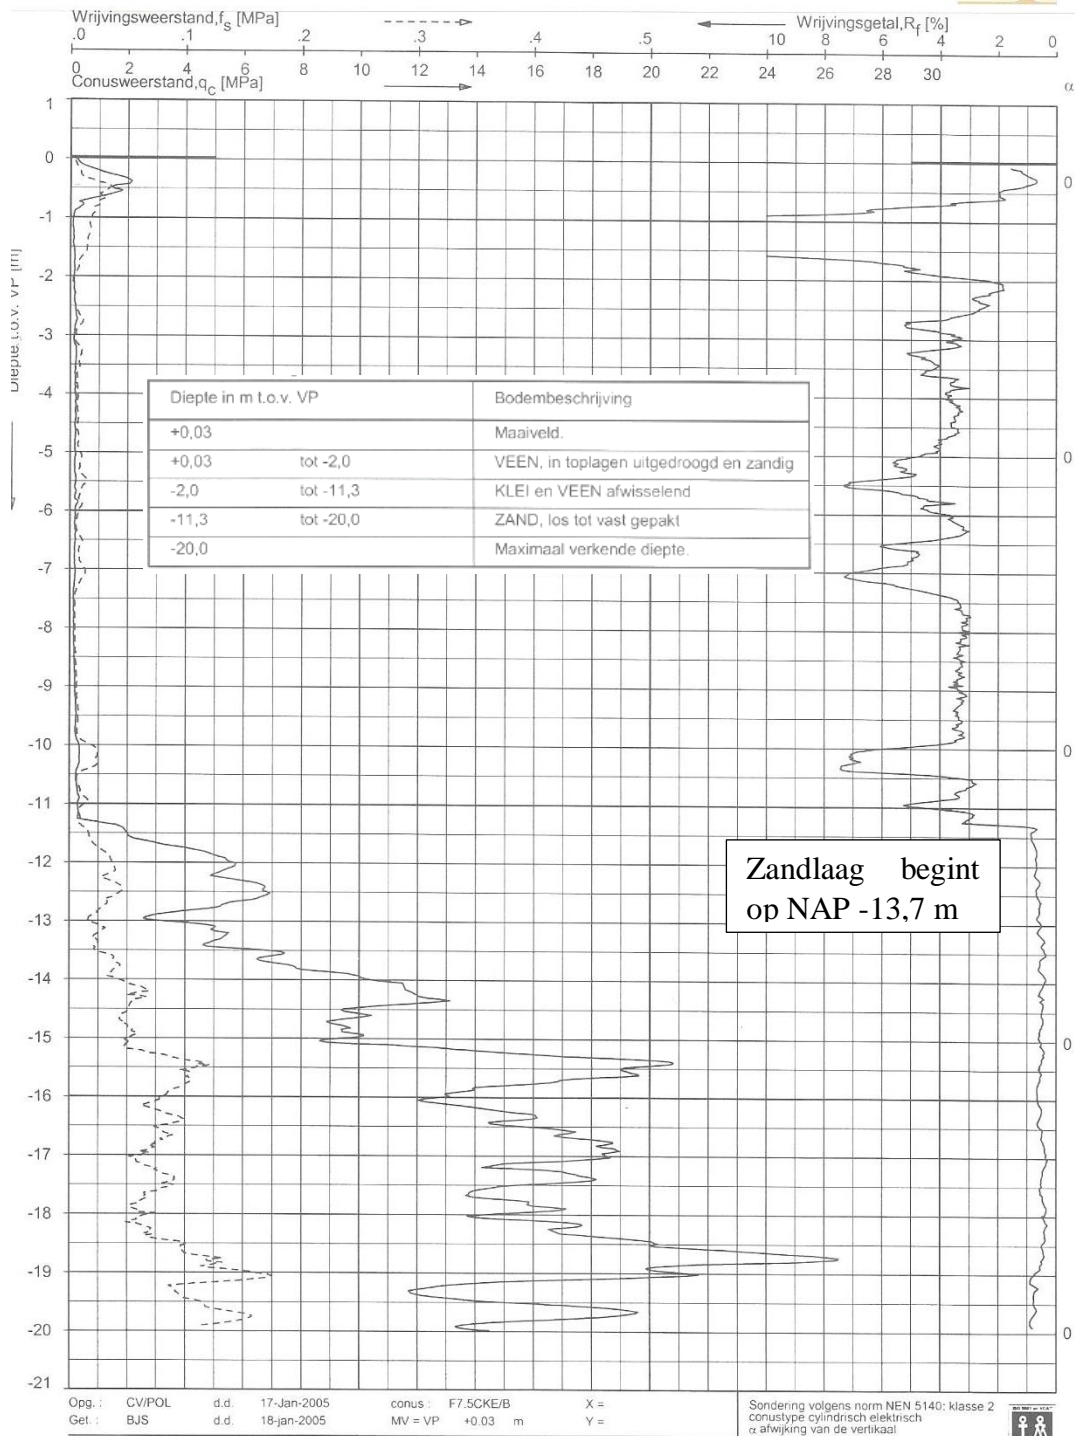
SONDERING MET PLAATSELIJKE KLEEFMETING

WOONHUIS AAN DE LEKDIJK 24A TE NIEUW - LEKKERLAND

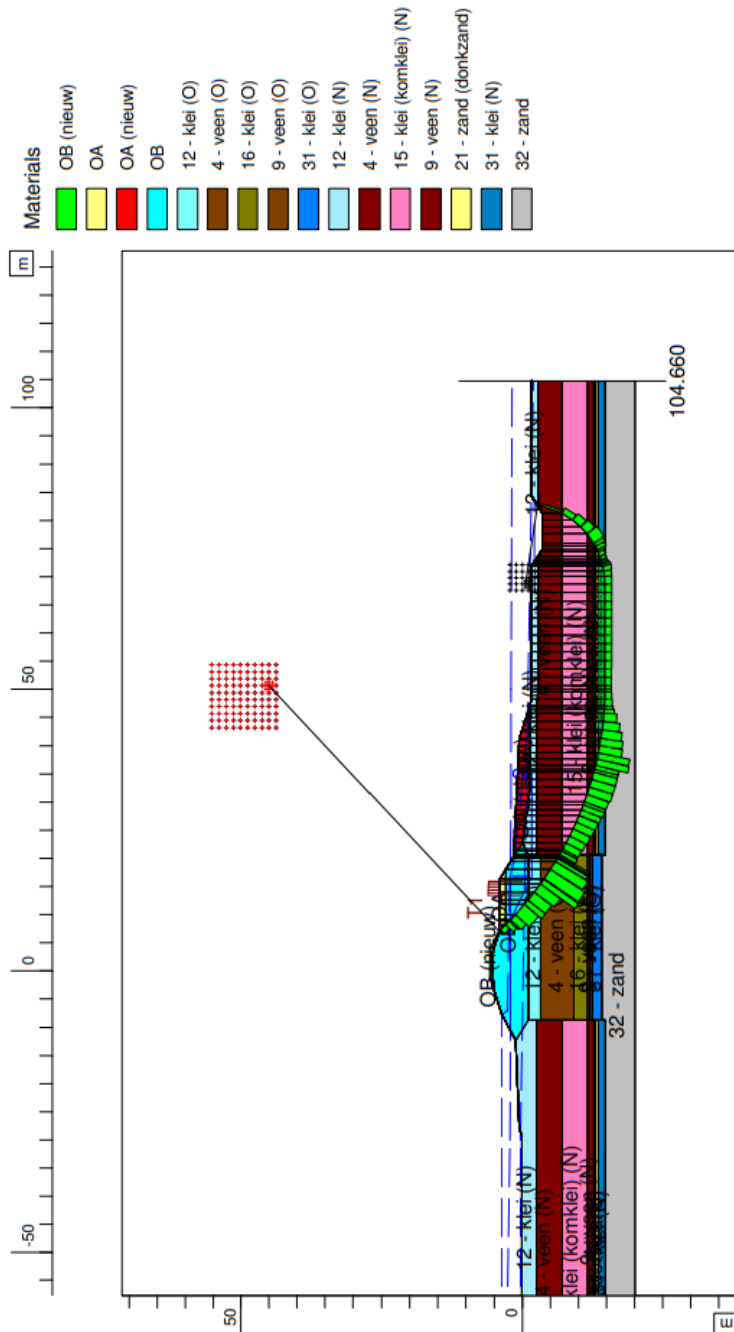
# Shear Stress Uplift Van

Max. stress : 34,188 [kN/m<sup>2</sup>]  
Min. stress : 0.526 [kN/m<sup>2</sup>]

Radius : 59,66 [m]  
Safety : 1,25 (1,20)

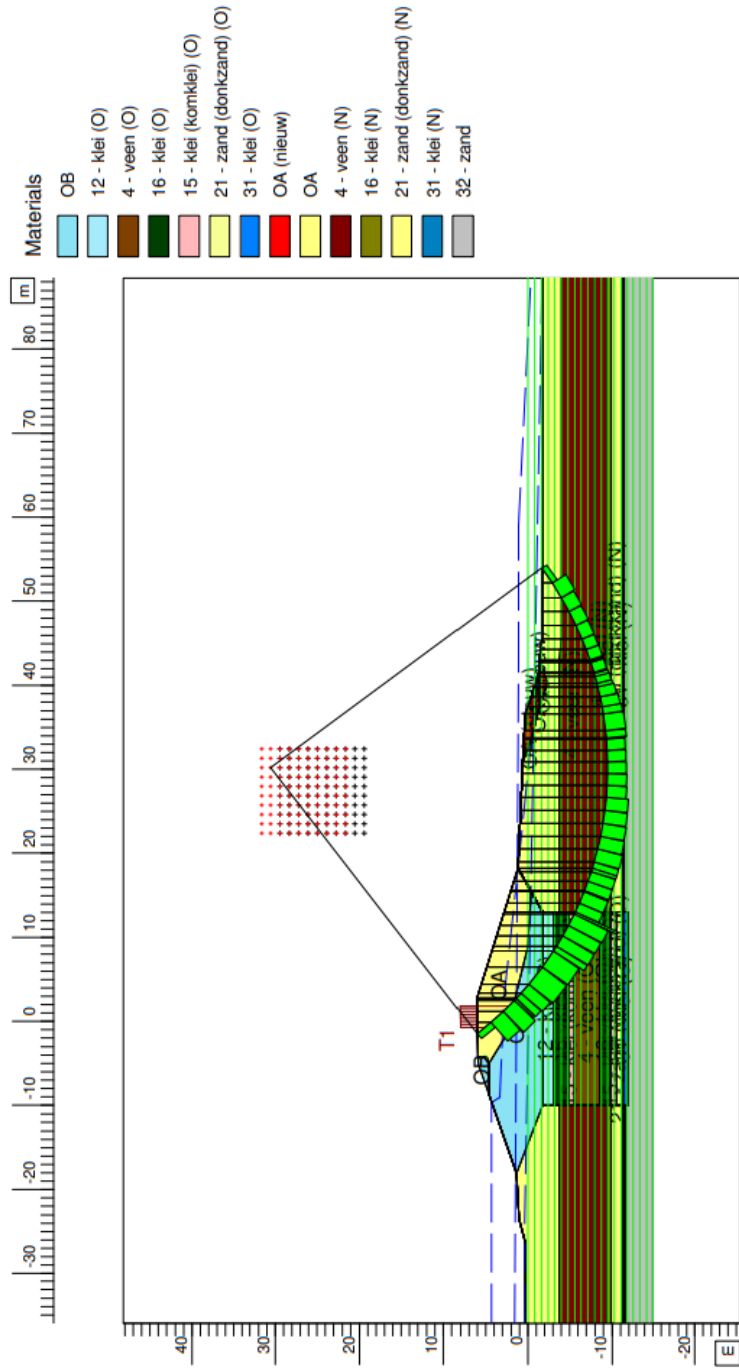
# Shear Stress Bishop

Max. stress : 32,729 [kN/m<sup>2</sup>]  
 Min. stress : 0.125 [kN/m<sup>2</sup>]

Radius : 40.03 [m]  
 Safety : 1.38

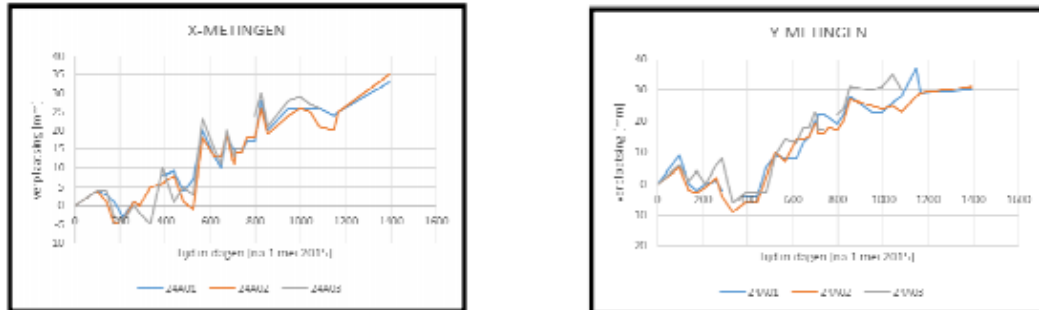
Figuren 12 en 13: de horizontale verplaatsing van de meetpunten 24A01 en 24A03. Uit de grafieken blijkt duidelijk dat alle 3 de meetpunten vrijwel een gelijke horizontale verplaatsing zijn ondergaan in de periode 1 mei 2015 tot en met 22 februari 2019. Helaas ontbreekt informatie omtrent het toegepaste assenstelsel maar het is meer dan waarschijnlijk dat de woning van de Lekdijk af is verplaatst. Uit de meetresultaten blijkt dat de woning over de genoemde periode zowel in x-richting als in y-richting meer dan 30 mm is verplaatst.

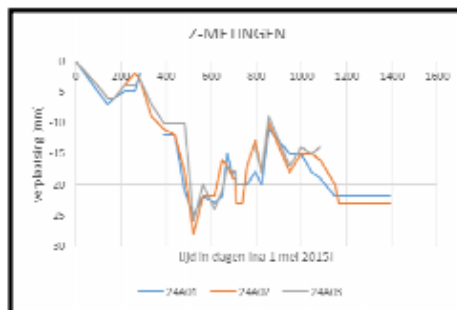
Figuur 14: de verticale verplaatsing van de meetpunten 24A01 en 24A03. Uit de grafiek blijkt dat alle 3 de meetpunten vrijwel een gelijke verticale verplaatsing hebben ondergaan

- In de periode 7 / 11 maart 2014 (bouwkundige vooropname Top Expertise) tot 18 oktober 2018 (tussenopname Top Expertise) is er sprake van een zeer aanzienlijke toename van de schade in het pand Lekdijk 24a. Op 7 / 11 maart was slechts sprake van schade op 5 locaties (voornamelijk in de grote woonkamer), tijdens de schadeopname 3,5 jaar later (2017) blijkt er op ca. 17 locaties schade / scheurvorming aanwezig te zijn en ten tijde van de tussenopname in oktober 2018 is het aantal locaties met schades / scheurvorming in het pand verdrievoudigd tot 51. In de periode mei 2014 – oktober 2018 zijn ook de dijkversterkingswerkzaamheden aan de teen van de Lekdijk ter plaatse van het pand Lekdijk 24a uitgevoerd.

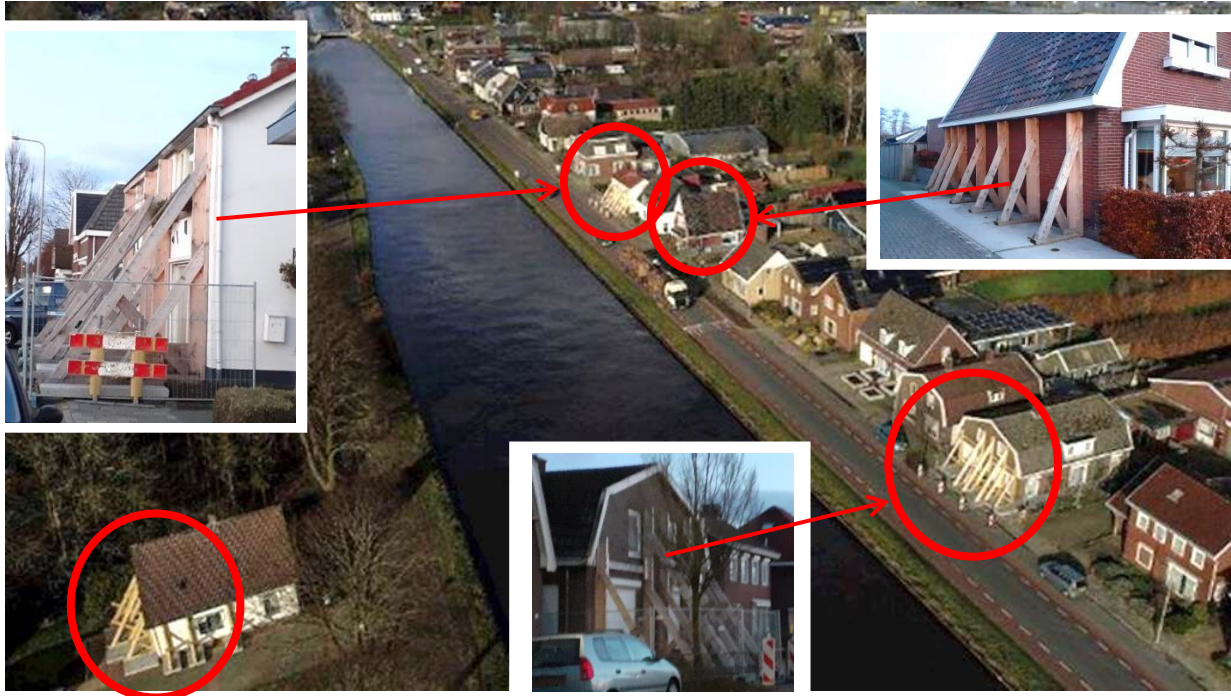
Onderstaande luchtfoto is van RTVoost en toont slechts enkele van de zeer vele huizen die totaal vernietigd zijn door verzakkingen die zijn ontstaan door ondergronds wegspoelen van zand (piping), alleen langs het kanaal en alleen sinds het dieper baggeren van het kanaal.

*De gestutte huizen aan de Vriezenveenseweg en de Vierzonenweg in Vroomshoop.*

Het kanaal Almelo-De Haandrik is in een korte tijd zeer sterk vergroot. In 1992 werd het nog vergroot voor enkelstrooks scheepvaart tot 250 ton, in 2012 was het kanaal al grotendeels vergroot voor dubbelstrooks scheepvaart tot 700 ton en enkelstrooks scheepvaart tot 1000 ton. Bij het vergroten van het kanaal heeft de provincie Overijssel nooit rekening gehouden met piping.

Rondom kanaal Almelo – De Haandrik zijn de baggerwerkzaamheden dus uitgelopen op een drama. Vele huizen zijn ernstig verzakt en hebben grote schade opgelopen. Er staan langs het kanaal steeds meer huizen in de stutten. Rond de vierhonderd gezinnen hebben sinds de werkzaamheden schade gemeld bij de eigenaar en beheerder van het kanaal: de provincie Overijssel.

In beide gevallen kan de piping het best zo snel mogelijk gestopt worden door het kanaalpeil te verlagen, omdat anders de huizen van de burgers nog meer schade oplopen, de waterkeringen ook meer schade oplopen, en er niet met herstelwerkzaamheden begonnen kan worden.

Aanvullend grondonderzoek, met hulp van boringen in de buurt van de meest verzakte huizen, kan met behulp van korrelverdelingsdiagrammen, meer duidelijk maken hoe het piping proces precies verloopt. Nieuwe peilbuizen zouden de lekkage van het kanaal kunnen meten.
