Analyse waterveiligheid Kinderdijk-Schoonhovenseveer (KIS)

Fase 2 Toetsing aspecten uit rapportage "De Lekdijk is lekgestoken"

| Datum | 31 januari 2022 |
| Document ID | 11207207-005-GEO-0016 |

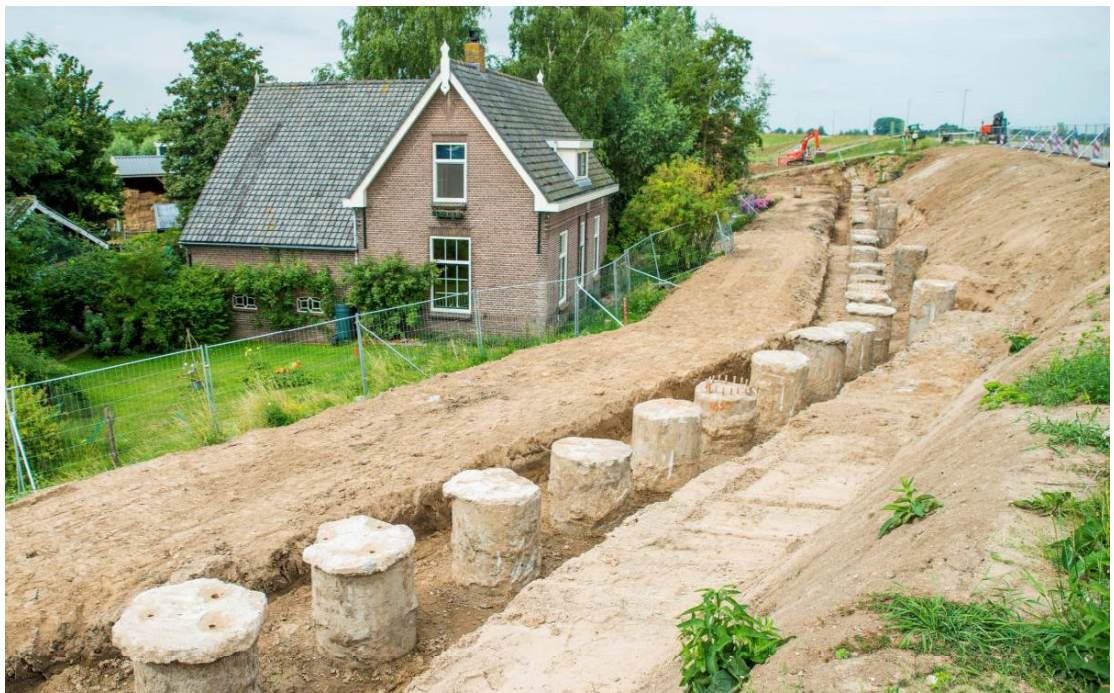
Figuur 2.1 Foto palenwand (nog zonder deksloof) (Waterschap Rivierenland, 2018)

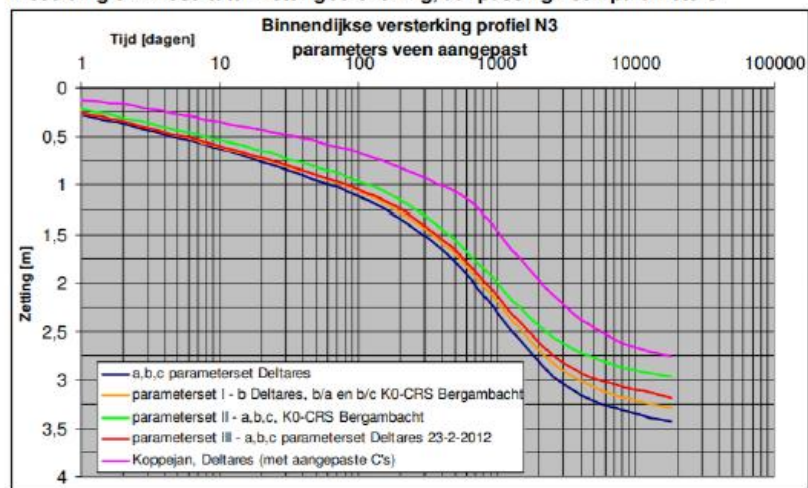
Abbeelding 5.2. Resultaten zettingberekening, aanpassing veen parameters

De consolidatieduur wordt geschat op ongeveer 3000 tot 4000 dagen, dus zo'n 10 jaar.

Bovenstaande berekeningen zijn in conflict met de berekeningen van het rapport:

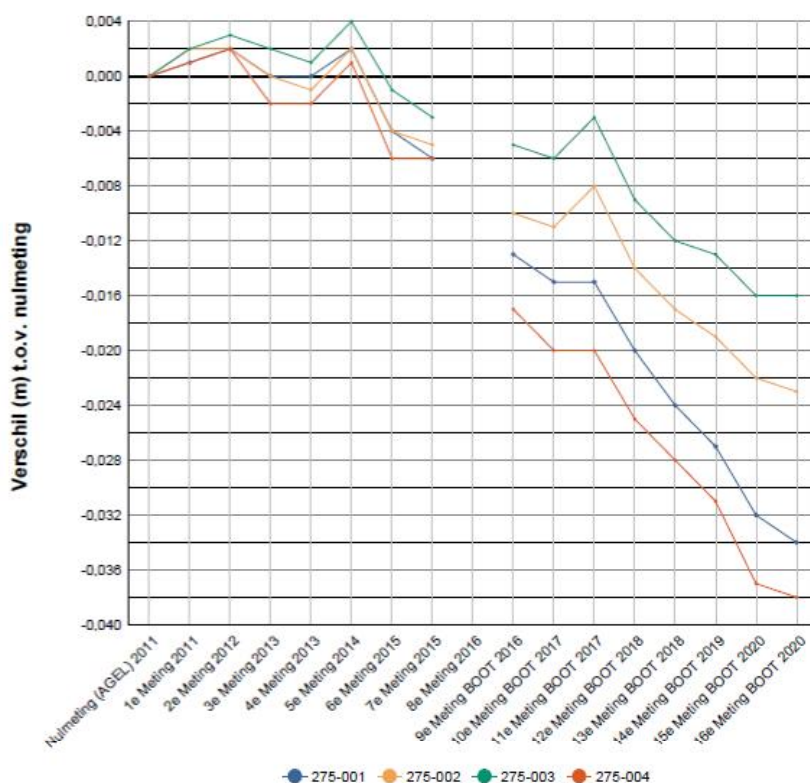
Figuur 6.3 Voorbeeld van een zakkingsmeting van een van de panden bij de dijkversterking KIS (Waterschap Rivierenland, 2018)

Hiermee is vervolgens voor de panden een inschatting worden gemaakt of, en zo ja welke verticale vervormingen zijn toe te rekenen aan de dijkversterkingswerkzaamheden. Het blijkt dat de verticale vervormingen van de in dit rapport beschouwde panden gefundeerd op staal, in de periode ná start van de dijkversterkingswerkzaamheden, voor een deel, namelijk orde 25 tot 50%, kunnen worden toegeschreven aan autonome vervormingen (die voortdurende optreden, dus zonder de invloed van dijkversterkingswerkzaamheden. zie tabel 3-5 in paragraaf 3.3.5 van Bijlage B). Daarmee lijkt het ook plausibel dat het grootste deel, namelijk 50 tot 75% van verticale vervormingen van de in dit rapport beschouwde panden, in de periode ná start van de dijkversterkingswerkzaamheden, als gevolg van de dijkversterkingswerkzaamheden is opgetreden. Opgemerkt wordt dat autonome daling van het maaiveld en eventueel daaruit volgende zakking van het pand al optrad voor de uitvoering van de dijkversterkingswerkzaamheden. Op de meeste plaatsen is de toename van de vervorming opgetreden ongeacht het type dijkversterkingsconstructie.

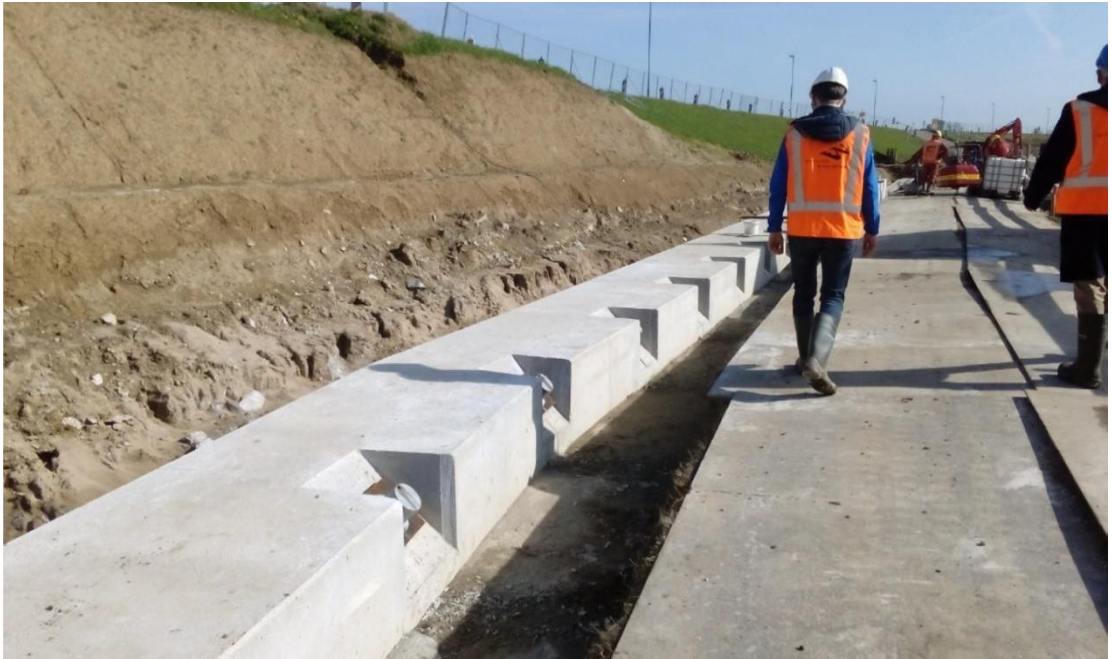
Uit de gegevens in de figuur blijkt dat de boorpalen in sectie F1-1 zijn geïnstalleerd tot NAP – 19,0 m. In Figuur 2-57 is een foto van een gerealiseerde palenwand weergegeven voordat deze afgewerkt is onder een grondaanvulling op het binnentalud.

Figuur 2-57 Foto van gerealiseerde palenwand bij KIS. In beeld zijn de doorlopende betonnen gording en de verankeringskoppen. De constructie verdwijnt onder het maaiveld na het aanvullen van grond op het binnentalud

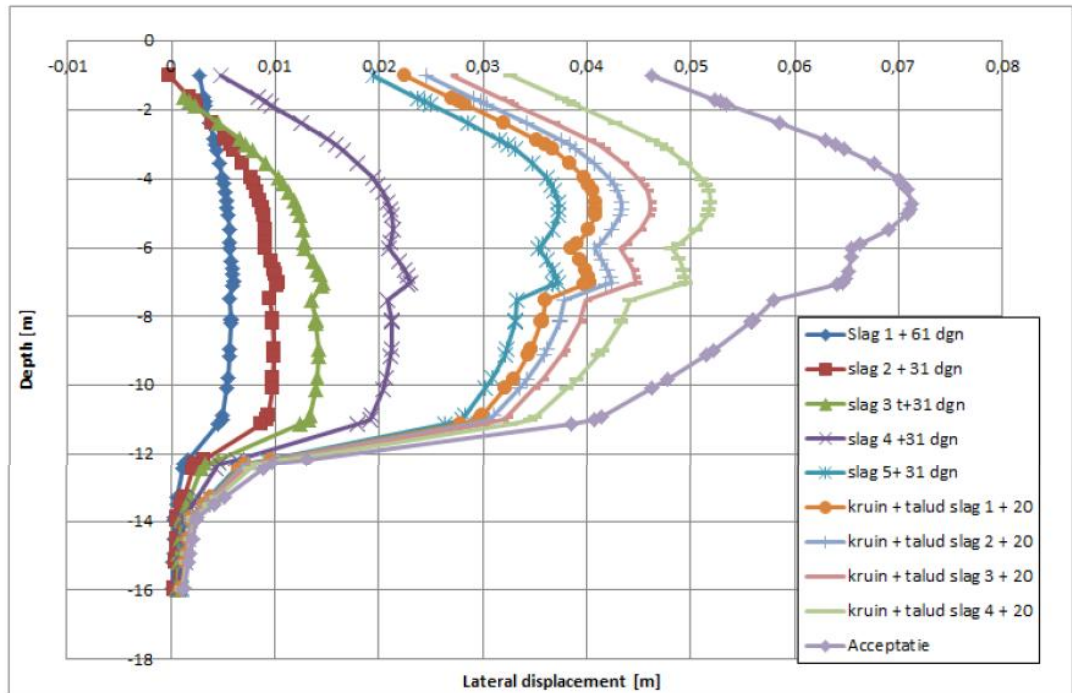
Figuur 2-79 Voorbeeld voorspelling horizontale gronddeformaties

Wanneer de berekende deformaties toelaatbaar zijn gebleken, is een interventie- of acceptatie waarde vastgesteld. In de monitoringsfase is dan beoordeeld of deze interventiewaarde niet wordt overschreden. In Figuur 2-79 zijn de berekende vervormingen per slag weergegeven en is de maximaal toelaatbare waarden hiervan geplot met de parse lijn.

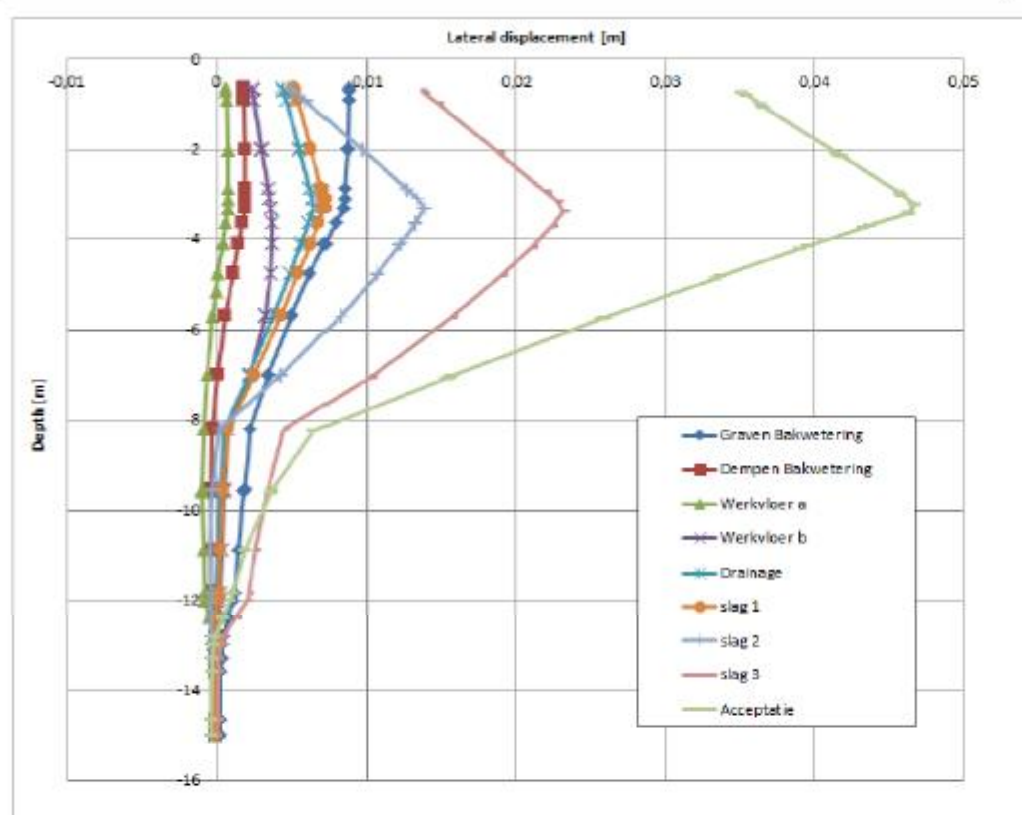
Figuur 2-80 Gronddeformaties berekend voor pand Lekdijk 24 en vergeleken met de acceptatie waarde (uit P16131475-Ber-OWN-09016 dd 03-11-2014; (Waterschap Rivierenland, 2018))

kruij is meegenomen in het model) bij de doorsnede waarbij extra aandacht is besteed aan het dempen en vergraven van de Bakwetering ter plaatse. De krachtswerking in de betonpalen als gevolg van deze grondverplaatsingen wordt berekend conform de CUR 228. Om de integriteit van de palen in 2066 te beoordelen wordt de betonpaal zowel op stekte en op scheurwijdte getoetst. Voor het voorspellen van de verplaatsingen tijdens de uitvoering wordt met de verwachtingswaarde van de stijfheidsparameters gerekend, voor de ULS wordt er een vergrotingsfactor van 1,2 toegepast, waarbij het moment in de paal wordt getoetst op basis van een buigstijfheid gelijk aan die van een “ongescheurde” paal. Uit de toetsing van de berekende horizontale deformaties volgt dat deze niet leiden tot een overschrijding van het scheurmoment, de wapening komt dus niet bloot te liggen. Voor een aantal panden is hier een uitzondering op gemaakt en wordt het scheurmoment wel overschreden en wordt getoetst op scheurwijdte. De vervorming bij de paalkop is bepaald op 200 mm. In deze rapportage wordt aangetoond dat de berekende vervormingen niet zullen leiden tot overschrijding van het scheurmoment. Wanneer de berekende gronddeformaties wordt gemonitord in de uitvoeringsfase en niet de berekende waarden overstijgen zou de schadeverwachting aan het pand gering moeten zijn. In onderstaande grafiek is dat weergegeven.

Figuur 17: Berekende grondvervormingen tegen de diepte op 2 m tot de voorgevel vanaf het graven van de nieuwe Bakwetering [t=1d].

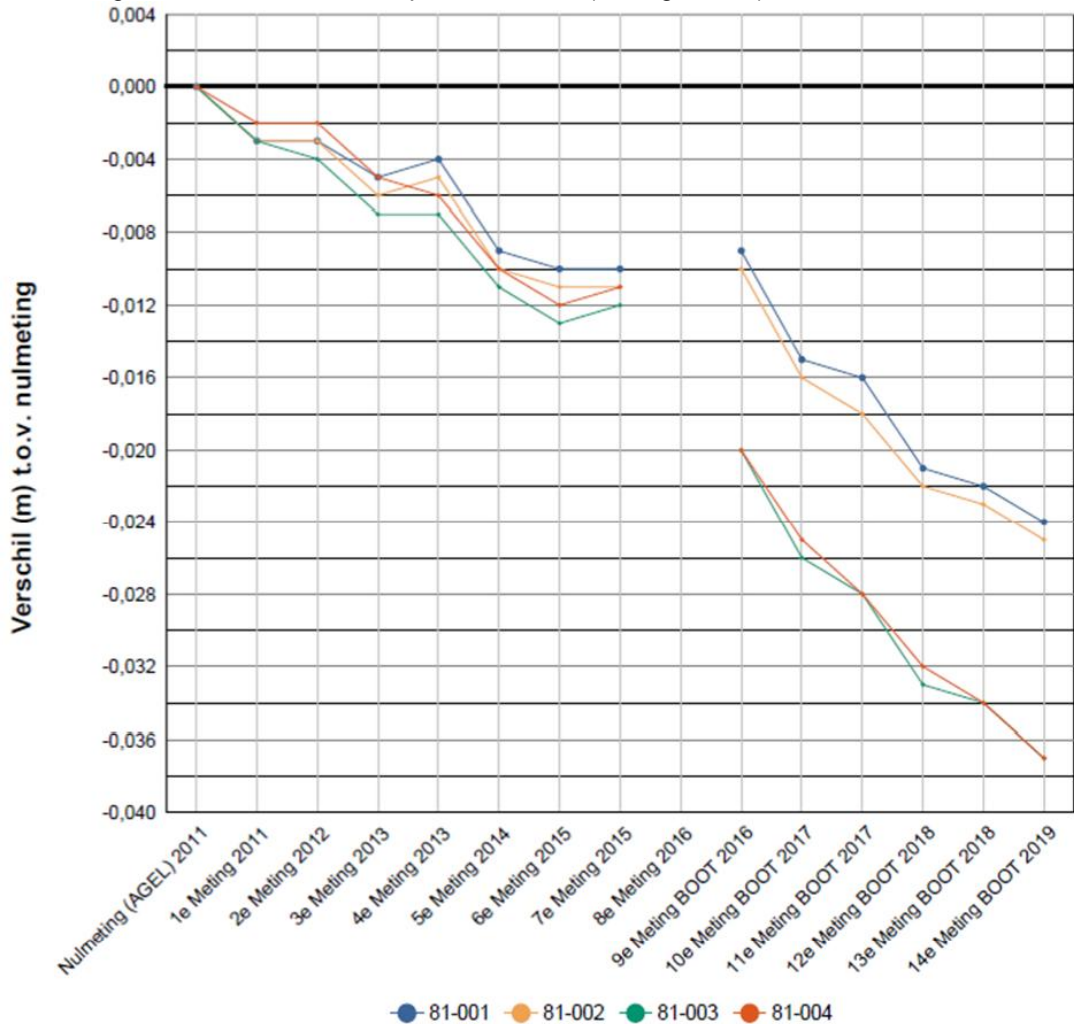
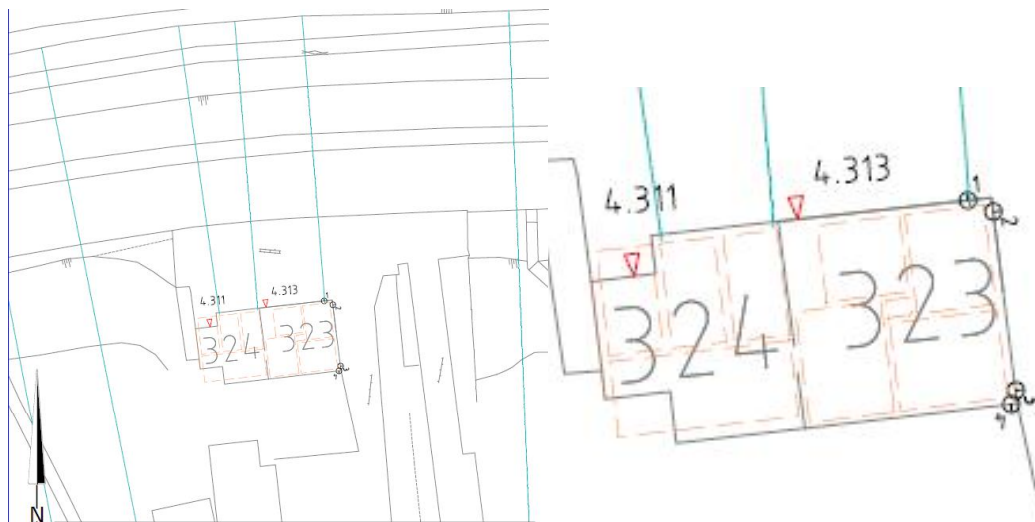
Figuur 3.3 Gemeten verticale zakkings pand Lekdijk 323 (WSRL) bronfile: Hoogtemetingen panden bij palenwand F3-G.docx

Uit de metingen van WSRL (waterpassingen: verticale deformaties) volgt dat in de periode van 2011 t/m 2019 24 tot 25 mm zakking is gemeten aan de voorgevel van pand 323 en aan de achtergevel was dit in dezelfde periode 37mm (zie Figuur 3.3).

In de meetperiode vóór de dijkversterkingswerkzaamheden is de vervormingssnelheid aan de voorgevel en achtergevel circa -2.6 mm/jaar (11 tot 12 mm tussen 15-05-2011 en 1-10-2015) en na de dijkversterkingswerkzaamheden is de vervormingssnelheid aan de voorgevel -6.7 mm/jaar (15 mm tussen 5-02-2017 en 1-10-2019) en aan de achtergevel groter dan -7.6 mm/jaar (17 mm in dezelfde periode), zie hiervoor Figuur 3.3 en Tabel 3.1.

Uit de metingen volgt dat in de periode voorafgaand aan de dijkversterking dus autonome vervormingen zijn opgetreden waarvan mag worden aangenomen dat deze gedurende de periode vanaf de dijkversterkingswerkzaamheden doorgaan en 7 tot 8 mm bedragen (tot einde meetperiode 3-05-2019). De extra opgetreden vervormingen in deze periode bedragen 8 en 17 mm aan de voorgevel respectievelijk de achtergevel.

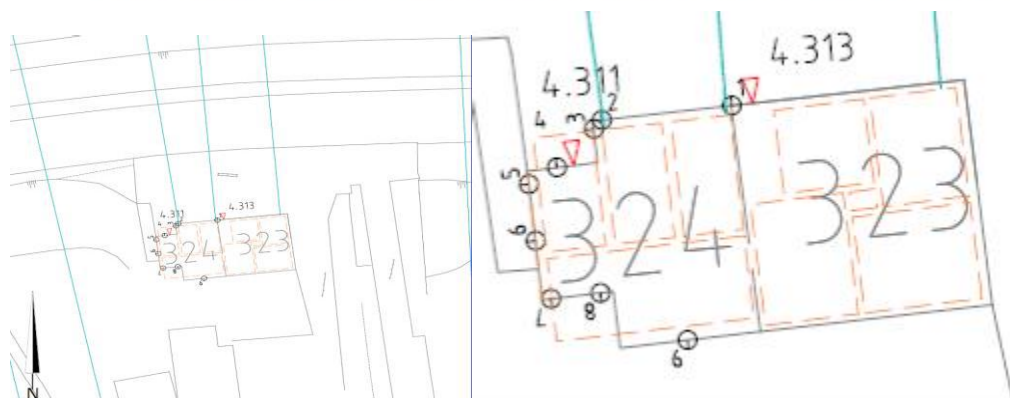
Figuur 3.4 Gemeten verticale zakkingen pand Lekdijk 324 (WSRL) bronfile: Hoogtemetingen panden bij palenwand F3-G.docx

Hetzelfde is ook voor pand 324 uitgewerkt (zie hiervoor Tabel 3.1 en Figuur 3.4). Hieruit volgt dat de vervormingssnelheid voor de dijkversterking iets minder is, maar op hoofdlijn vergelijkbaar is met pand 323.

Uit de metingen volgt een autonome vervorming vanaf de dijkversterkingswerkzaamheden van 5 tot 6 mm. De extra opgetreden vervormingen in deze periode bedragen 10 en 14 mm aan de voor- respectievelijk de achtergevel.

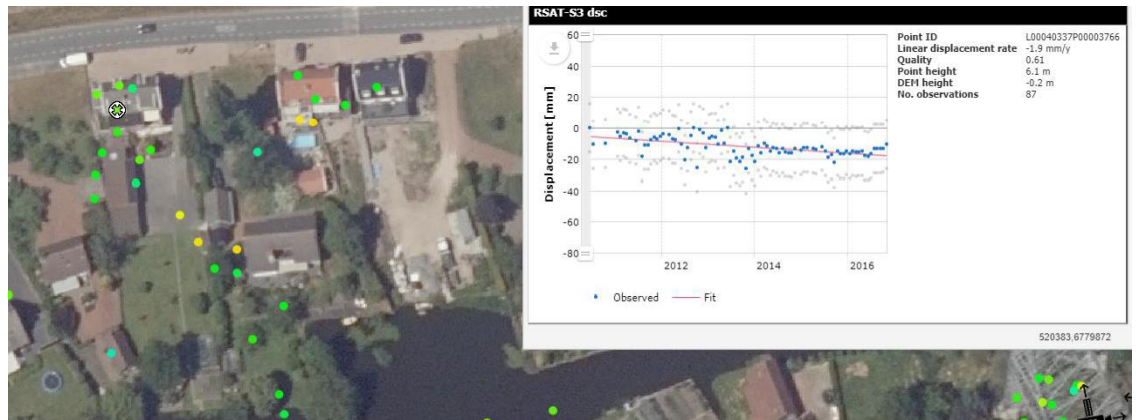
Figuur 3.5 Vervormingsnelheid pand 323/324 (enkel meetpunt) InSAR metingen periode 2011 tot 2016 (bron SkyGeo)

Uit de Satellietmetingen (InSAR RSAT-S3) geleverd door SkyGeo volgt dat in de periode van 2011 tot 2016 een vijftal meetpunten beschikbaar zijn die op de panden 323 en 324 liggen. Omdat de locaties van deze punten (X en Y) enigszins onzeker zijn (onzekerheid betreft +/- 3m volgens de bron SkyGeo) voor deze meetperiode is niet voor alle punten zeker of deze op het pand of mogelijk net ernaast liggen. Uit deze satellietmetingen volgt een vervormingsnelheid van -1.6 tot -2.2 mm/jaar gemiddeld circa -1.9 mm/jaar, zie figuur 12-4.

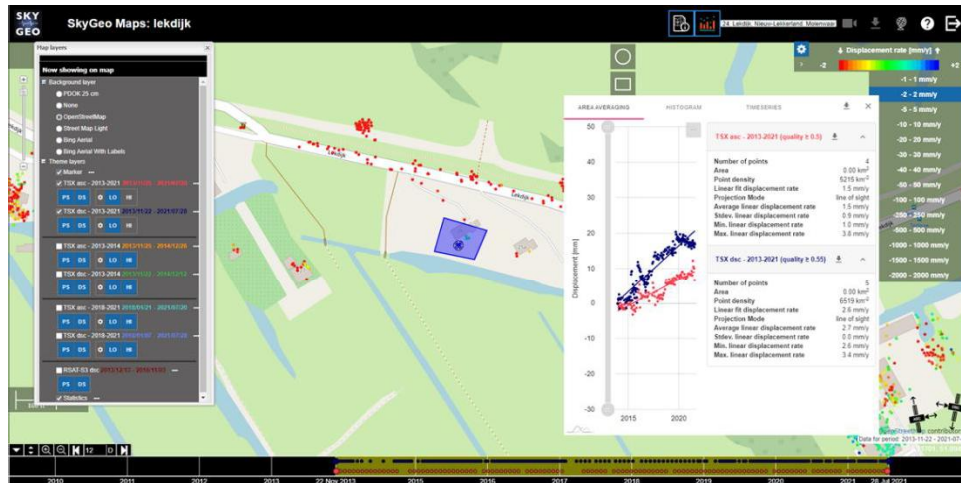
Figuur 3.11 Vervormingssnelheden maaiveld rond pand Lekdijk26 (Bron SkyGeo)

- Pand 24: ca. +0 tot +3 mm/jaar (afhankelijk van de kijkrichting van de satelliet (DSC respectievelijk ASC). Dit geeft onnauwkeurige resultaten die mogelijk pas na nadere analyse van SkyGeo (decompositie in horizontale en verticale verplaatsingssnelheid) kan worden geduid. Mogelijk dat hier dus sprake is van significante horizontale verplaatsing.
- Pand 25: gemiddeld -1.5 mm/jaar.
- Pand 26: ca. +1.5 tot +2.5 mm/jaar (afhankelijk van de kijkrichting van de satelliet (ASC respectievelijk DSC). Dit geeft onnauwkeurige resultaten die mogelijk pas na nadere analyse van SkyGeo (decompositie in hor en verticale verplaatsingssnelheid) kan worden geduid. Mogelijk dat hier dus sprake is van significante horizontale verplaatsing.

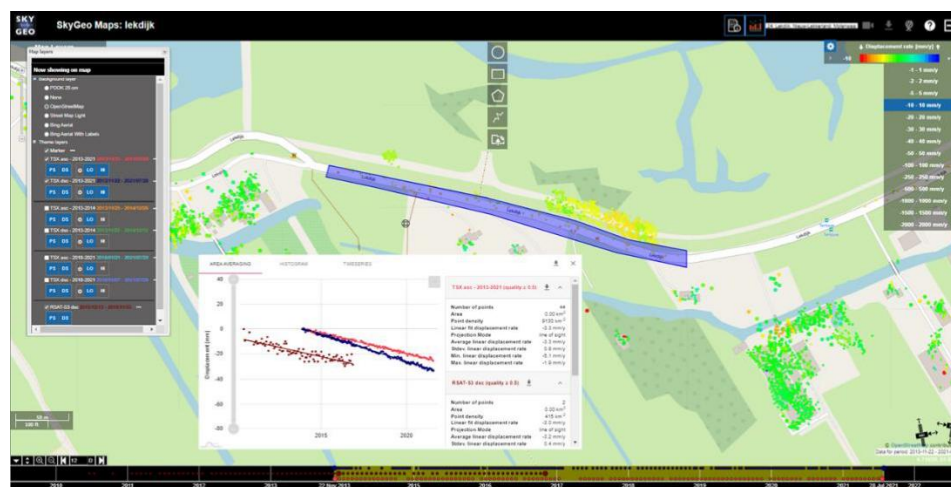
Figuur 3.12 Vervormingssnelheden dijkskruin bij panden Lekdijk 24-27 (Bron SkyGeo)

Ter plaatse van de kruin in deze sectie is het vervormingsbeeld vrij uniform. Uit de meetpunten (vooral TSX-data) voor de periode van 2011 tot mei 2016 wordt beschouwd volgt een vervormingssnelheid van -3 tot -4 mm/jaar.

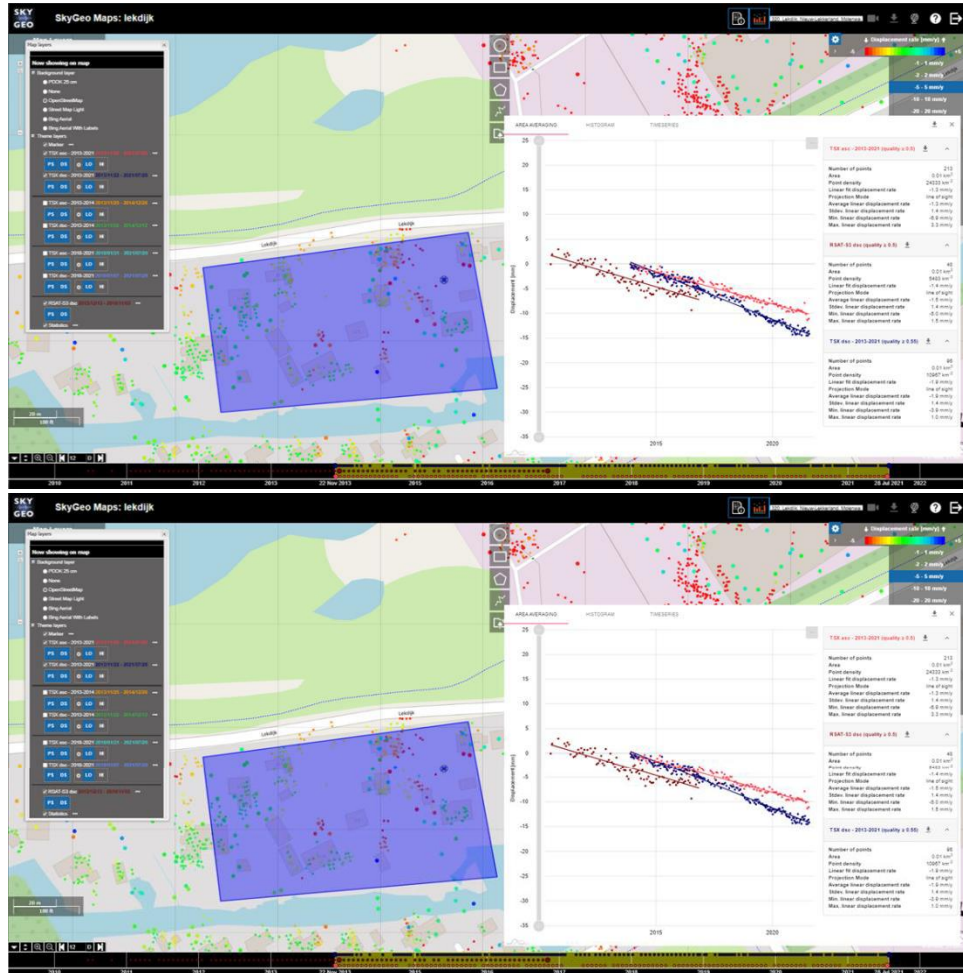
Figuur 3.13 Vervormingssnelheden maaiveld rond de panden Lekdijk 320-329 (Bron SkyGeo)

Binnendijs ter plaatse van de panden in deze sectie volgt uit data voor de periode 2011 tot 2016 (RSAT-S3) dat relatief veel meetpunten beschikbaar zijn. Deze punten geven een redelijk consistent beeld van de vervorming van maaivelden panden voor de dijkversterkingswerkzaamheden. De gemiddelde vervormingssnelheid voor dit gebied binnendijs is -1.4 mm/jaar (met uitschieters naar boven en naar onderen). Uit de TXS data van deze periode volgt nagenoeg hetzelfde beeld nl.ca -1.5 mm/jaar (zie onderstaande figuur).

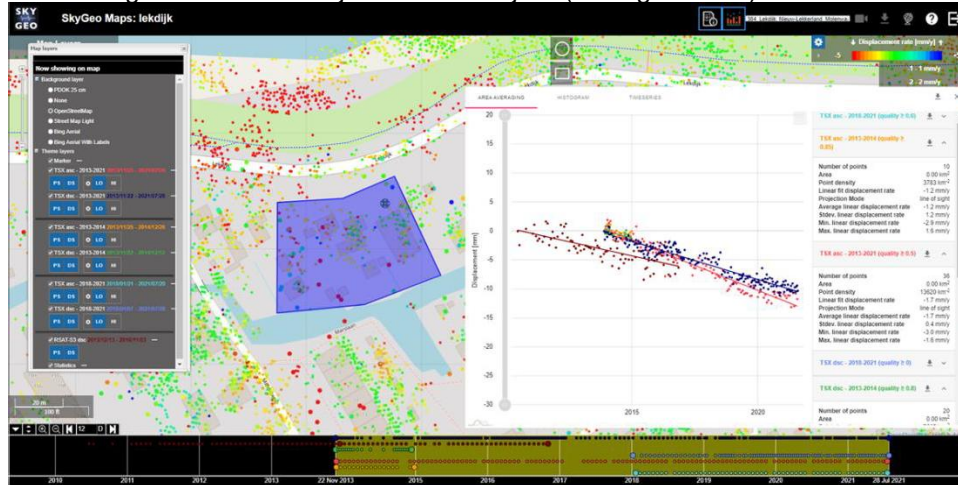
Figuur 3.14 Vervormingssnelheden maaiveld rond de panden Lekdijk 384-388 (Bron SkyGeo)

Binnendijs ter plaatse van de panden in deze sectie volgt uit data voor de periode 2011 tot 2016 (RSAT-S3) dat voldoende meetpunten beschikbaar zijn voor een analyse. Deze punten geven een redelijk consistent beeld van de vervorming van maaivelden panden voor de dijkversterkingswerkzaamheden. De gemiddelde vervormingssnelheid voor dit gebied binnendijs is -1.0mm/jaar (met uitschieters naar boven en naar onderen).

Uit de TXS-data van deze periode volgt een soortgelijk beeld maar met iets hogere vervormingssnelheid namelijk ca -1.2 mm/jaar (zie Figuur 3.14).

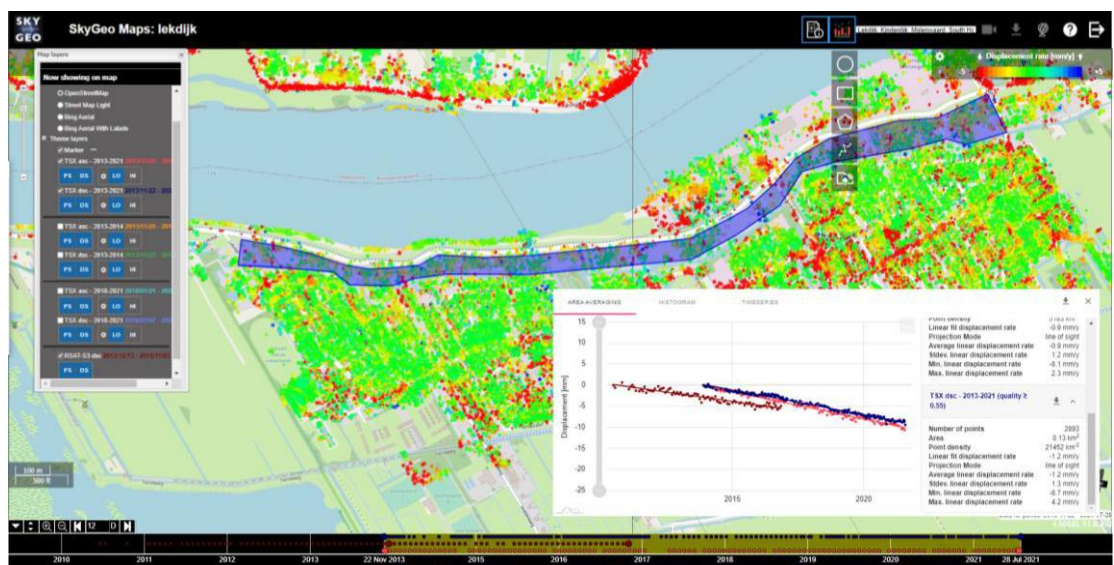
Figuur 3.15 Vervormingssnelheden maaiveld binnendijs circa Lekdijk 317-417 (Bron SkyGeo)

Als langs de panden 317 t/m 417 over een lengte van circa 2 km binnendijs een strook wordt geselecteerd tot aan de bakwetering volgt een vervormingssnelheid in de periode voor de dijkversterkingswerkzaamheden een vervormingssnelheid van gemiddeld $-0.9\text{ tot }-1,3\text{ mm/jaar}$. (zie Figuur 3.15).

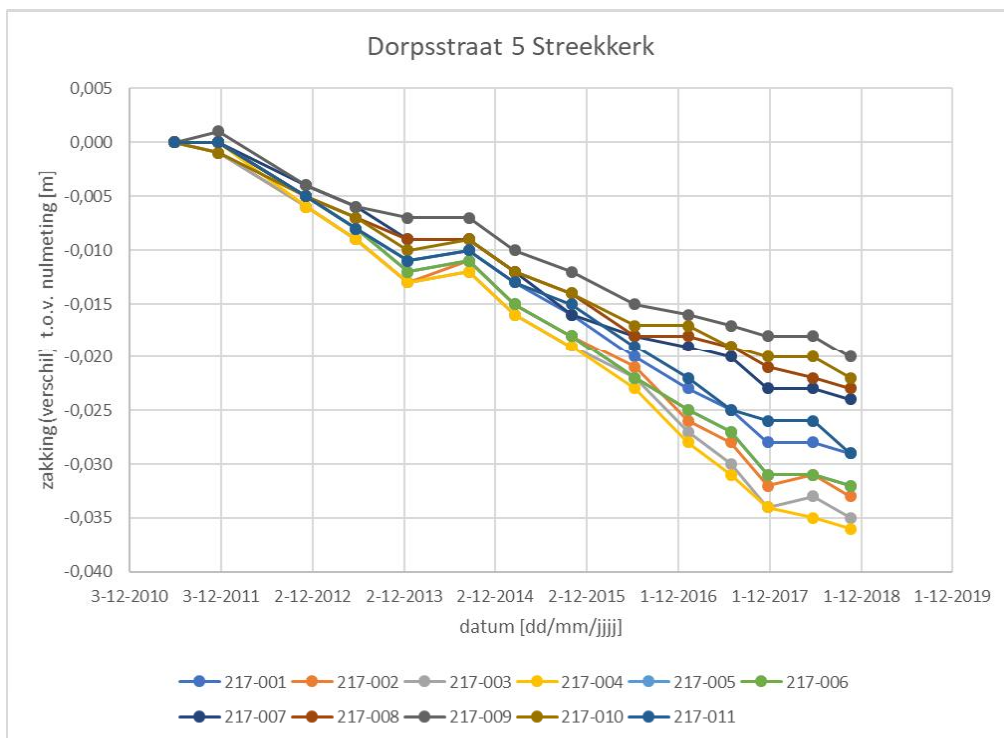
Figuur 3.17 Gemeten zakkingen pand Dorpsstraat 5 Lekkerkerk WSRL

Uit de metingen van WSRL (waterpassingen: verticale deformaties) volgt dat in de periode van 2011 tot 2019 22 tot 32 mm zakking is gemeten aan de voorgevel respectievelijk de achtergevel van nr. 5 (zie Figuur 3.17). Er is geen significant verschil in de vervormingssnelheid voor en na dijkversterking. Wat overigens wel opvalt is dat eind 2013 een korte significant grotere zakking laat zien. Mogelijk is dit veroorzaakt door de droge zomer van 2013 waardoor het pand (en vermoedelijk ook het maaiveld) tijdelijk meer zijn gezakt. De gemiddelde zakking van het pand is 3 tot 4 mm/jaar voor de voorgevel respectievelijk achtergevel. Panden Dorpsstraat 17 en 19 laat hetzelfde beeld zien, zij het dat de zakkings en zakkingsnelheden iets minder zijn, nl. 2 à 3 mm/jaar. Opgemerkt wordt evenwel dat de achtergevel van het meest zuidelijk gelegen bijgebouw (schuur/garage) ter plaatse van pand Dorpsstraat 19, vanaf ca. 2015 een aanmerkelijk grotere zakking laat zien dan het pand nr. 19 zelf en de andere bijgebouwen nl. 4.5 tot 6.5 mm/jaar.

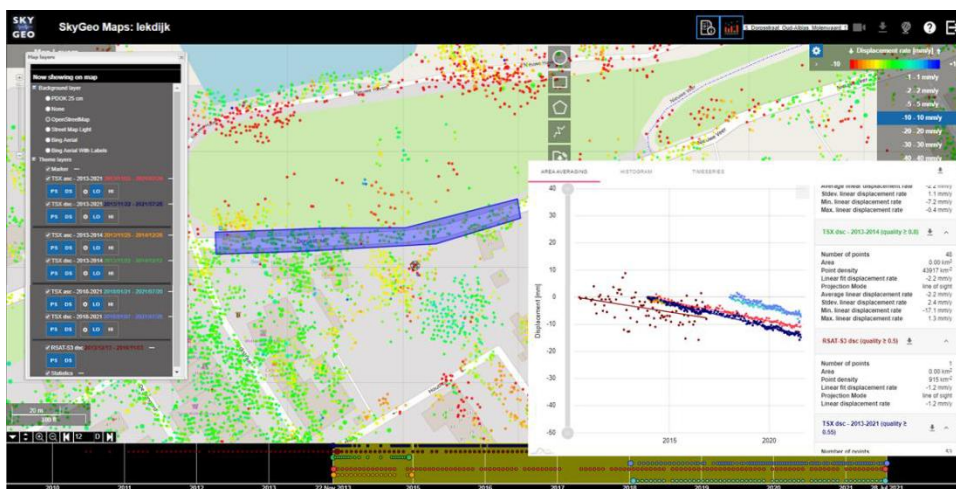
Figuur 3.18 Vervormingsnelheden kruin bij de panden Dorpsstraat 5, 17 en 19 (Bron SkyGeo)

Uit de TXS-data van deze gehele periode van 2013 tot 2021 volgt een redelijk consistent beeld van de gemiddelde vervormingsnelheid van -1.4 a -1.8mm/jaar. (zie Figuur 3.18).

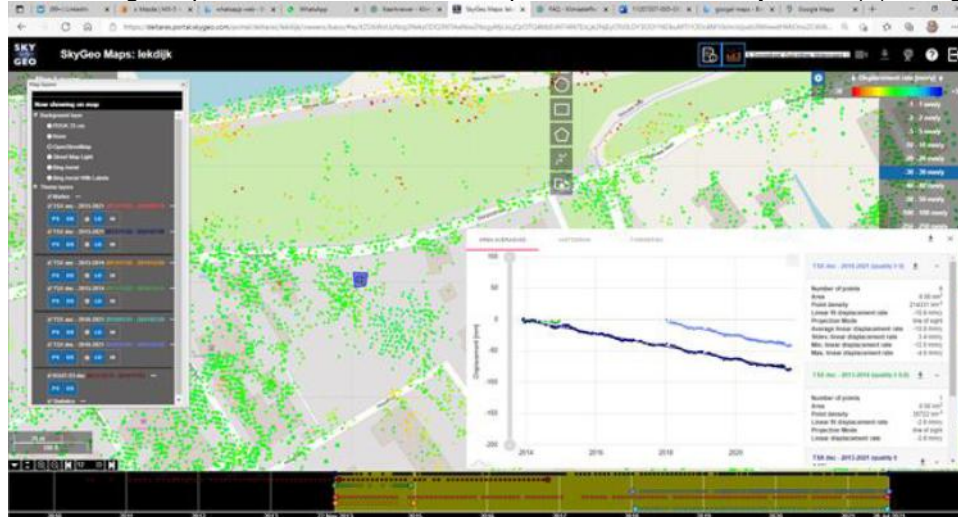
Figuur 3.19 Hoge lokale vervormingssnelheden bij de panden Dorpsstraat 5, 17 en 19 (Bron SkyGeo)

Overigens wordt geconstateerd dat lokaal tussen de eerder genoemde panden grote vervormingen optreden van -80 mm in de periode van 2014 tot juli 2021) (zie Figuur 3.19).

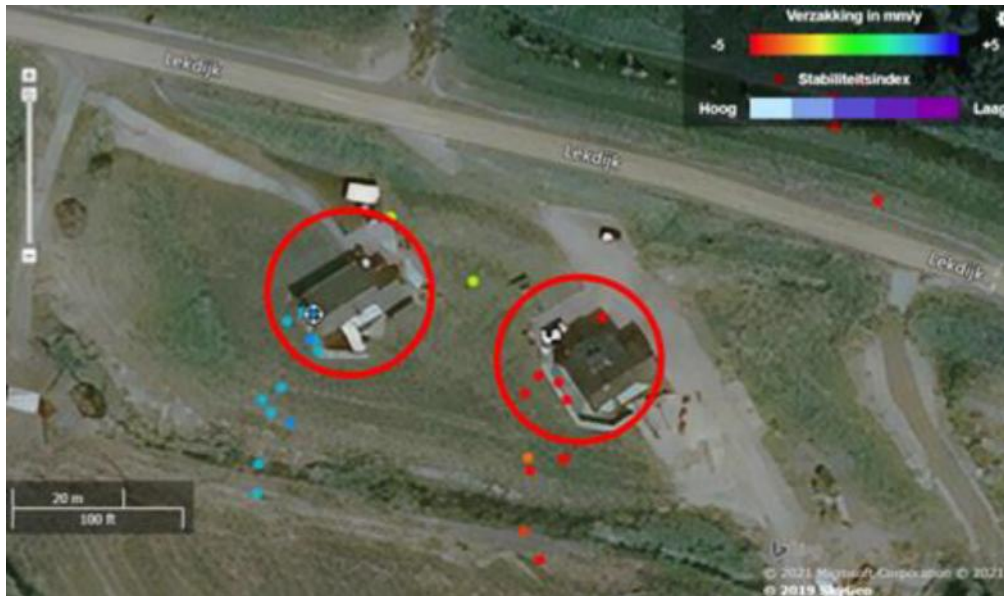
Figuur 3.23 Satellietmetingen pand Lekdijk 25a uit Van Baars (bron: Van Baars 2021)

Uit de analyse van Van Baars, waarbij hoogstwaarschijnlijk de informatie uit 'Bodemdalingskaart.nl, 2020.' (bodemdalingkaart) is gebruikt, volgt dat 'de achtertuin van pand 25a omlaaggaat. Door Van baars wordt aangegeven dat het huis 25a omlaaggaat (-5.7mm/jaar). Er wordt tevens aangegeven dat het effect eigenlijk nog sterker is omdat er een dunne doorgaande gemiddelde lijn over alle jaren getrokken is, maar er moet hier vanaf voorjaar 2017 gemiddeld worden (zie onderstaande twee figuren).

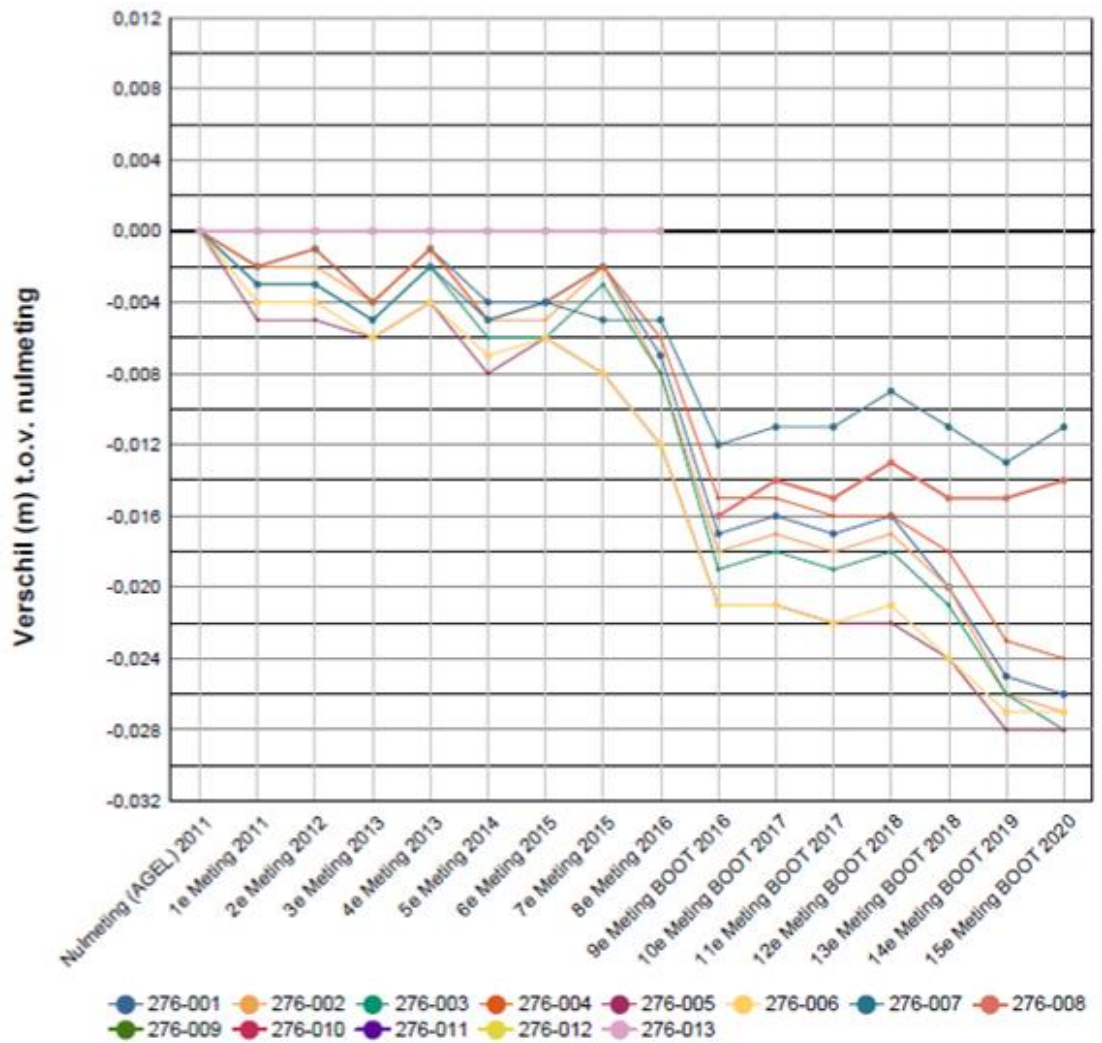
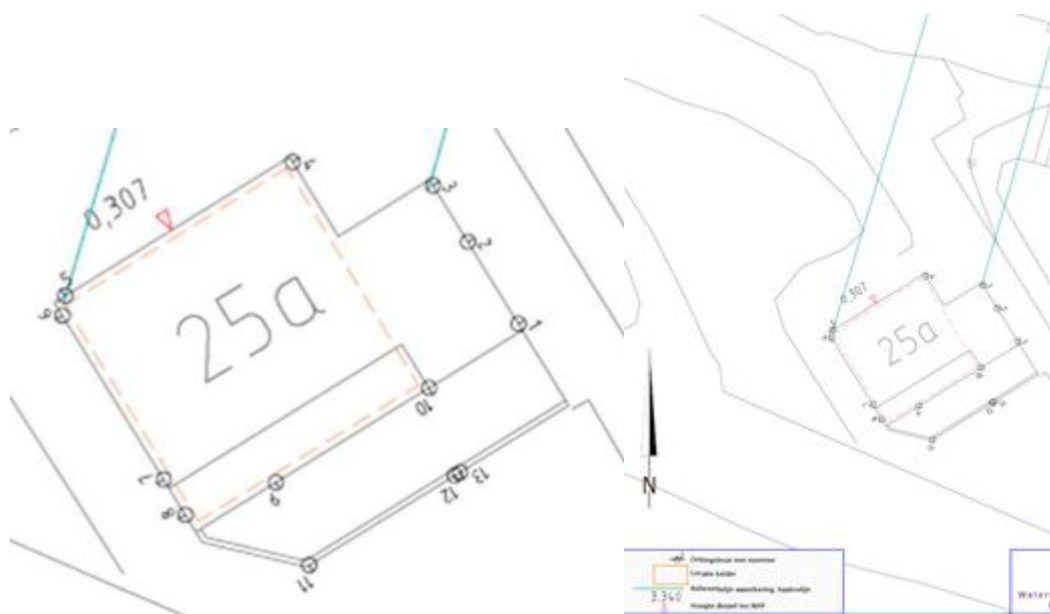
Uit de metingen van WSRL (zettingsmeetboutjes aan het pand en derhalve verticale deformaties) volgt dat in de periode van 2011 tot eind 2015 (7^e meting) zakking is gemeten aan het pand 25a van 3 tot 8mm (gemiddeld circa 5 mm) en derhalve een zakkingsnelheid van circa 1 mm/jaar (zie *Figuur 3.25*). Hierbij wordt opgemerkt dat de metingen nogal fluctueren. In deze periode laten de metingen nl. herhaaldelijk stijgende en dalende waarden zien van 1 tot 3 mm.

Vanaf de dijkversterkingswerkzaamheden (circa eind 2015) tot het einde van de meetperiode 19-02-2020 (15^e meting) is een vervorming opgetreden van circa 21 mm (26mm-5mm) aan de voorzijde van het pand. Ter plaatse van de zuidkant van het pand is de zakking circa 6 mm (12mm-6mm). Opmerkelijk is dat de meeste metingen in de periode direct na de dijkversterkingswerkzaamheden een lichte stijging (max +3 mm) laten zien (van 19-01-2017 tot de 12^e meting in 2018 (1-06-2018)) waarna er weer een daling optreedt.

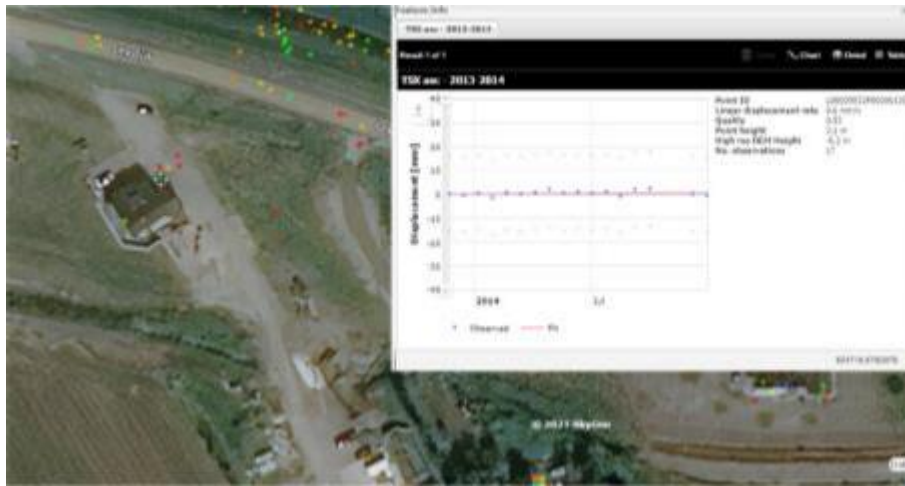
Figuur 3.26 Vervormingen van pand Lekdijk 25a InSAR-metingen periode 2014 (bron SkyGeo)

van +0.6 mm/jaar wat neerkomt op een stijging van een paar mm in die meetperiode hetgeen zeer gering is. (zie Figuur 3.26).

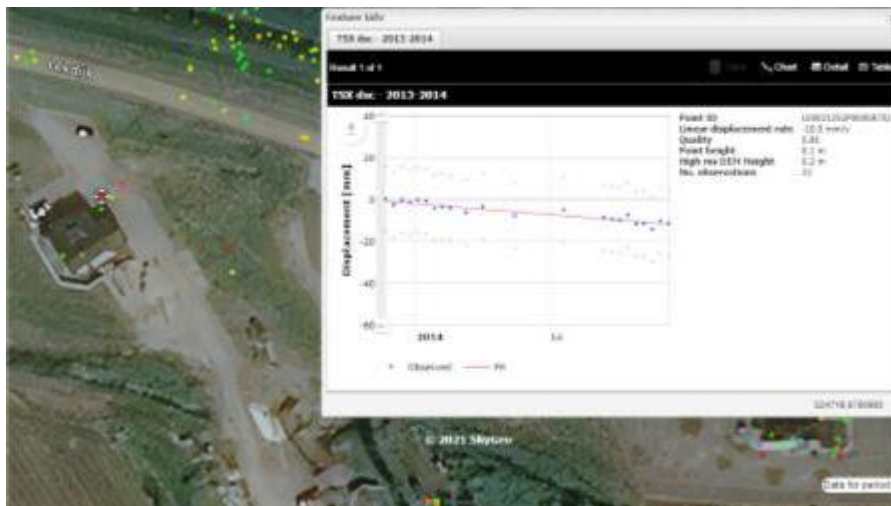
Figuur 3.27 Vervormingen maaiveld noordelijk van pand Lekdijk 25a InSAR-metingen periode 2014 (bron SkyGeo)

Het maaiveld aan de voorzijde van het pand heeft voor deze beschouwde periode ook slechts enkele meetpunten beschikbaar waaruit een vervormingssnelheid volgt van -10,5 mm/jaar (zie Figuur 3.27).

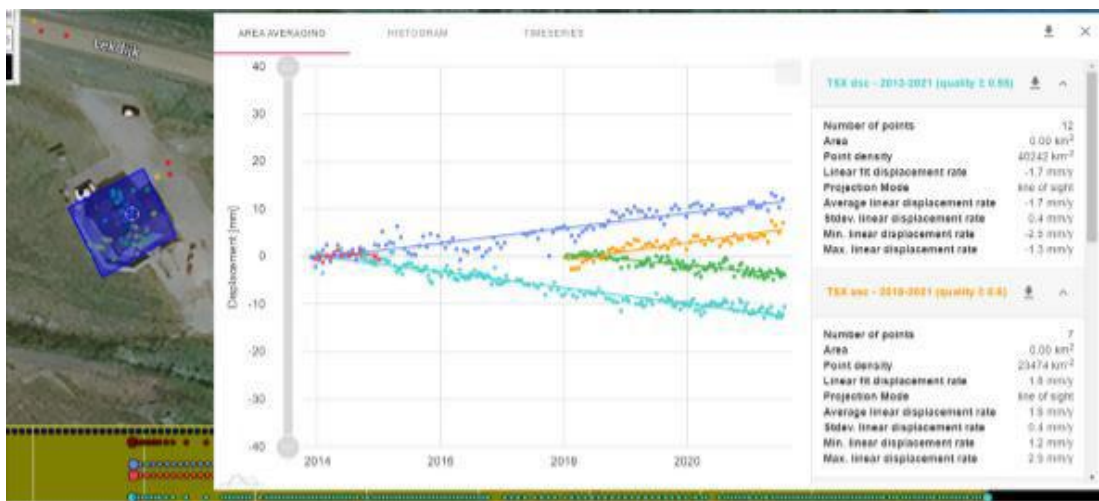
Figuur 3.28 Vervormingen van pand Lekdijk 25a InSAR-metingen periode 2014-2021 (bron SkyGeo)

Als de gehele periode van voor en na de versterkingswerkzaamheden wordt beschouwd (met recentere satellietdata: InSAR TSX), van de periode die begint in november 2013 en eindigt in juli 2021, wordt geconstateerd dat de metingen een vervormingssnelheid van het pand geven van zowel + als -1.7 mm/jaar. Dit zijn derhalve zeer onbetrouwbare metingen die worden veroorzaakt door vermoedelijk grote horizontale component van de verplaatsingen.

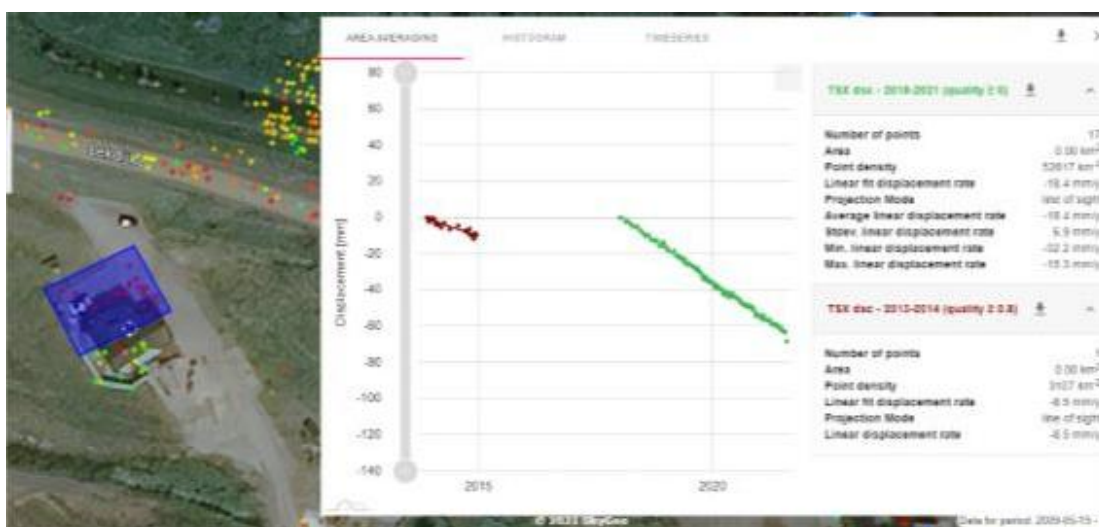
Figuur 3.29 Vervormingen maaveld noordelijk van pand Lekdijk 25a InSAR-metingen periode 2018 - juli2021 (bron SkyGeo)

Als de maaveld punten worden beschouwd valt op dat een zeer grote gemiddelde vervormingssnelheid wordt gevonden van -18.4 mm/jaar vanaf 2018 (zie Figuur 3.29). Helaas is geen data beschikbaar in de periode vanaf de versterkingswerkzaamheden tot 2018.

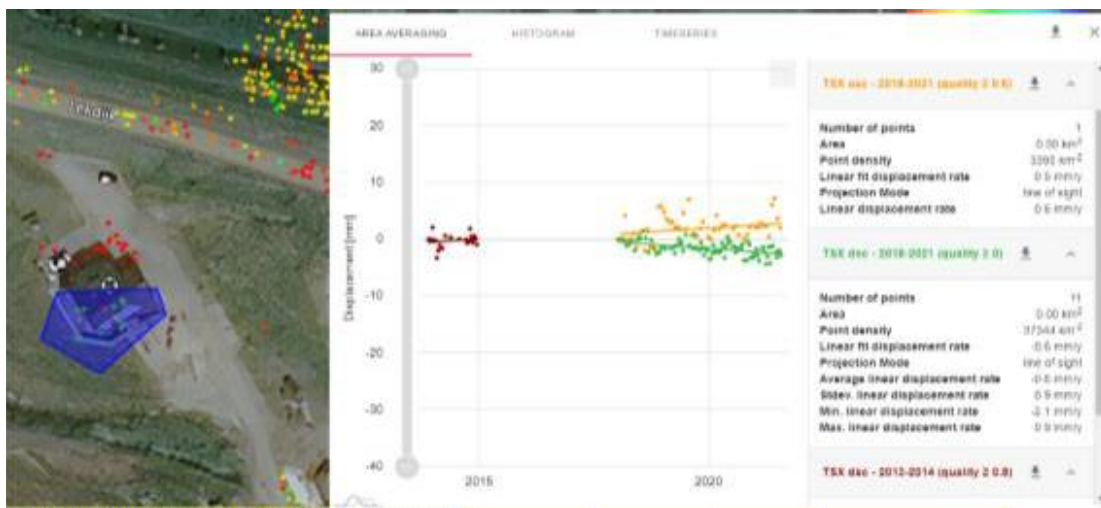
Figuur 3.30 Vervormingen maaiveld zuidelijk van pand Lekdijk 25a InSAR-metingen periode 2018 - juli2021 (bron SkyGeo)

Voor het maaveld ten zuiden van het pand volgt uit de data dat een geringe gemiddelde vervormingssnelheid wordt gevonden van -0.6 mm/jaar vanaf 2018. (zie Figuur 3.30). Dit lijkt echter ook onbetrouwbare metingen hetgeen wordt veroorzaakt door vermoedelijk grote horizontale component van de verplaatsingen.

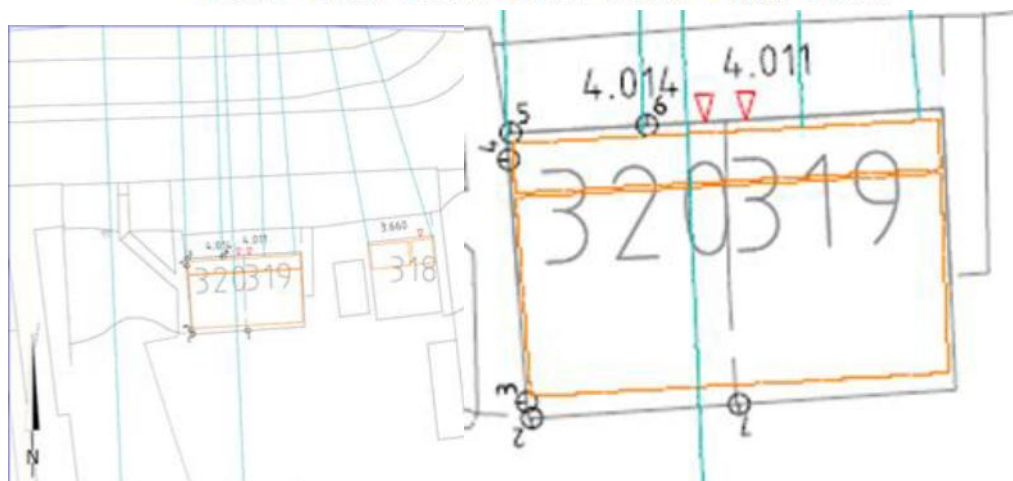
Figuur 3.33 Gemeten zakkings pand Lekdijk 320 WSRL

- Voor aanvang van de dijkversterkingswerkzaamheden hebben de voorzijde en achterzijde een zakking ondergaan van ongeveer 8 mm in 4,5 jaren (15/05/2011 tot 01/10/2015). Dit geeft een zakkingsnelheid van ongeveer -1,8 mm/jaar.
- Na de werkzaamheden hebben de voor- en achterzijde een zakking van ongeveer 13 mm zakkingsnelheid in 2 jaren (05/02/2017 tot 03/05/2019). Dit geeft een zakkingsnelheid van 5,8 mm/jaar, 4,0 mm/jaar sneller dan vóór de werkzaamheden.
- De achterzijde heeft een duidelijke sprong na de werkzaamheden van ongeveer 14 mm. De voorzijde heeft geen sprong in zakking.

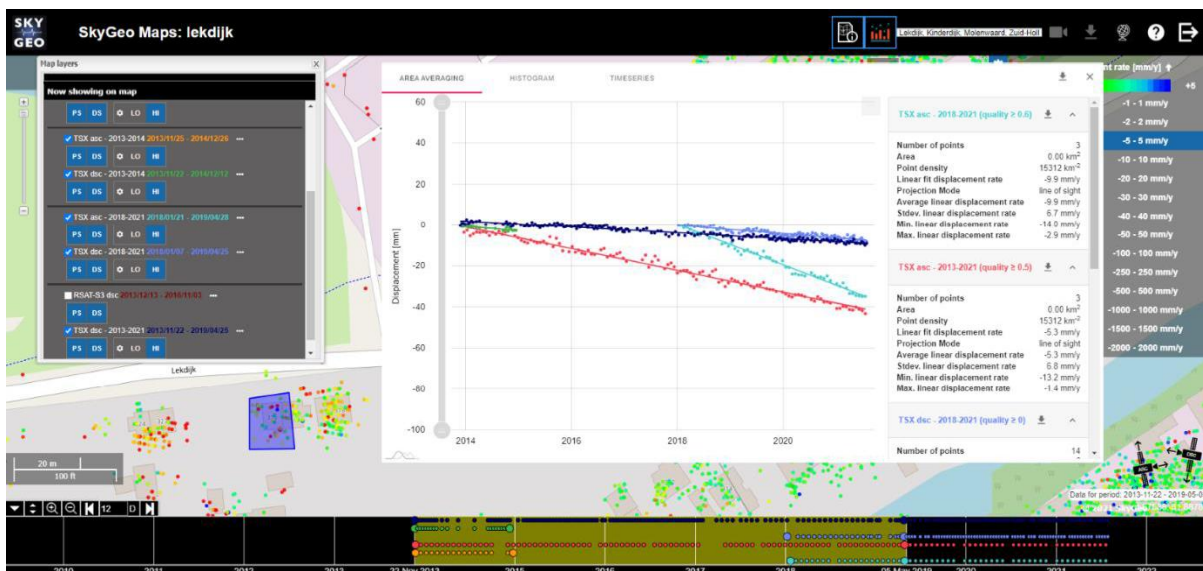
Figuur 3.34 Gemiddelde verplaatsingssnelheid van pand Lekdijk 320 voor alle beschikbare bronnen van InSAR

De gemiddelde zakkingsnelheden van pand 320 zijn in onderstaande figuur weergegeven. De metingen in de verschillende kijkrichtingen van de satelliet (asc en dsc) van InSAR geven verschillende resultaten. Dit wordt veroorzaakt doordat de verplaatsing van pand 320 vermoedelijk een sterk horizontale component heeft. De kijkrichting van TSX asc is in dit geval het meest gevoelig voor de werkelijke verplaatsing. De kijkrichting van TSX dsc is bijna loodrecht op de verplaatsingsvector en is daarom ongevoelig en geeft weinig verplaatsing. Hierdoor mag worden verwacht dat de data van TSX asc het meest nauwkeurige de werkelijke verticale verplaatsing geeft (zie Tabel 3.3).

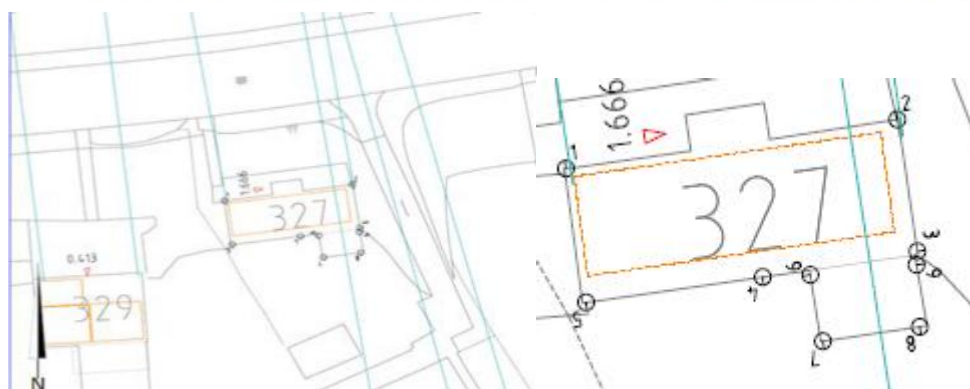
Uit de zettingsmeetbouten zijn de volgende zakkingsnelheden gevonden (zie Figuur 3.37):

- 1 Voor de werkzaamheden was de zakkingsnelheid -2 tot -3 mm/jaar.
- 2 Tijdens en na de werkzaamheden zakt de voorzijde iets minder (-4 mm/jaar) dan de achterzijde (-6 mm/jaar).
- 3 Als alleen de periode na de werkzaamheden wordt beschouwd worden zakkingsnelheden gevonden van de voorzijde van pand 327 van -3.2 mm/jaar en voor de achterzijde (-4 mm/jaar).

Figuur 3.37 Gemeten zakkings pand Lekdijk 327 WSRL
