Analyse waterveiligheid Kinderdijk-Schoonhovenseveer (KIS)

Fase 2 Toetsing aspecten uit rapportage "De Lekdijk is lekgestoken"

| Datum | 31 januari 2022 |
| Document ID | 11207207-005-GEO-0016 |

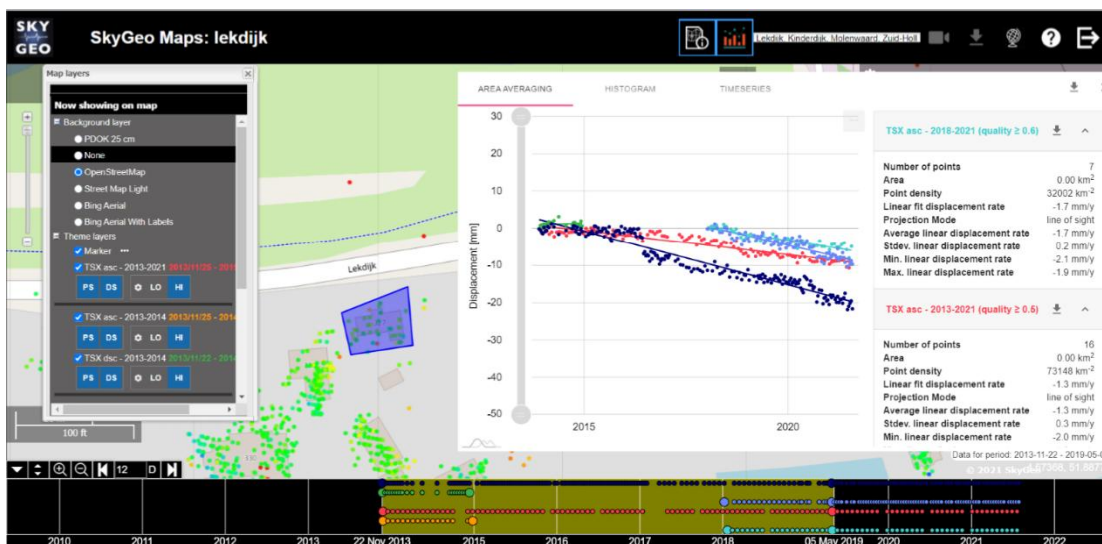
De gemiddelde zakkingsnelheden van pand 327 zijn weergegeven in onderstaande figuur. De TSX asc en TSX dsc geven verschillende vervormingen en vervormingsnelheden. Dit wordt mogelijk veroorzaakt door de relatief grote optredende horizontale vervormingen. Met de data van TSX dsc is een sprong zichtbaar rond de tijd van de werkzaamheden (30-05-2016 tot 21-07-2016). Dit komt overeen met de bevindingen uit de WSRL metingen en zal verder worden geanalyseerd.

Figuur 3.38 Gemiddelde verplaatsingssnelheden van pand Lekdijk 327 voor alle beschikbare bronnen van InSAR

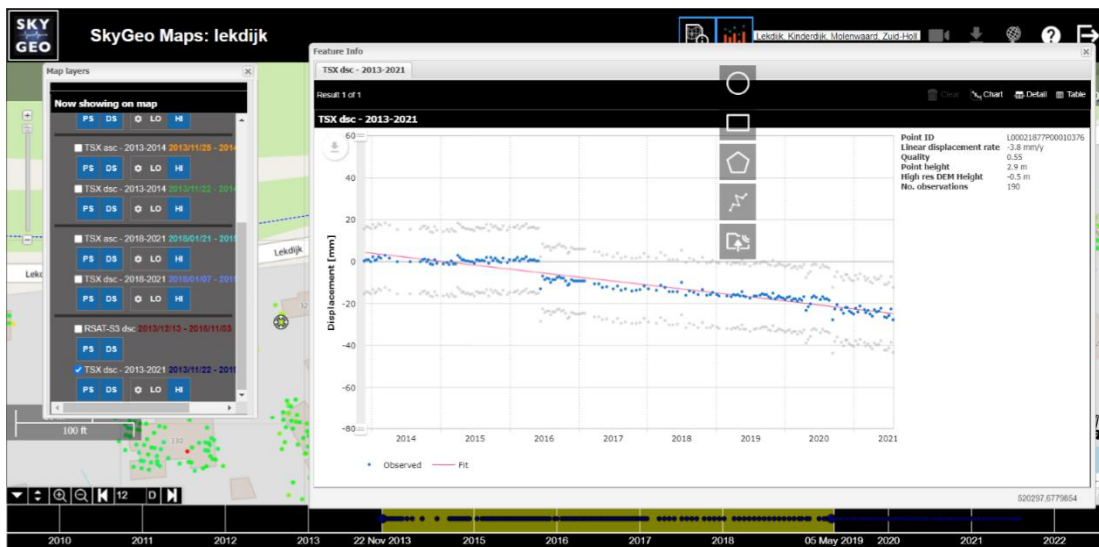
Alle data van TSX dsc geven vergelijkbare resultaten. Hierdoor zal alleen één punt van de TSX dsc dataset voor de hele periode (voor en na de werkzaamheden) worden geanalyseerd (zie Figuur 3.39). In deze figuur is de sprong tijdens de werkzaamheden duidelijk zichtbaar. Met deze grafiek is een zakkingsnelheid van -3,2 mm/jaar gevonden na de werkzaamheden en nauwelijks zakking daarvoor.

Figuur 3.39 Data van één punt van TSX dsc op pand Lekdijk 327

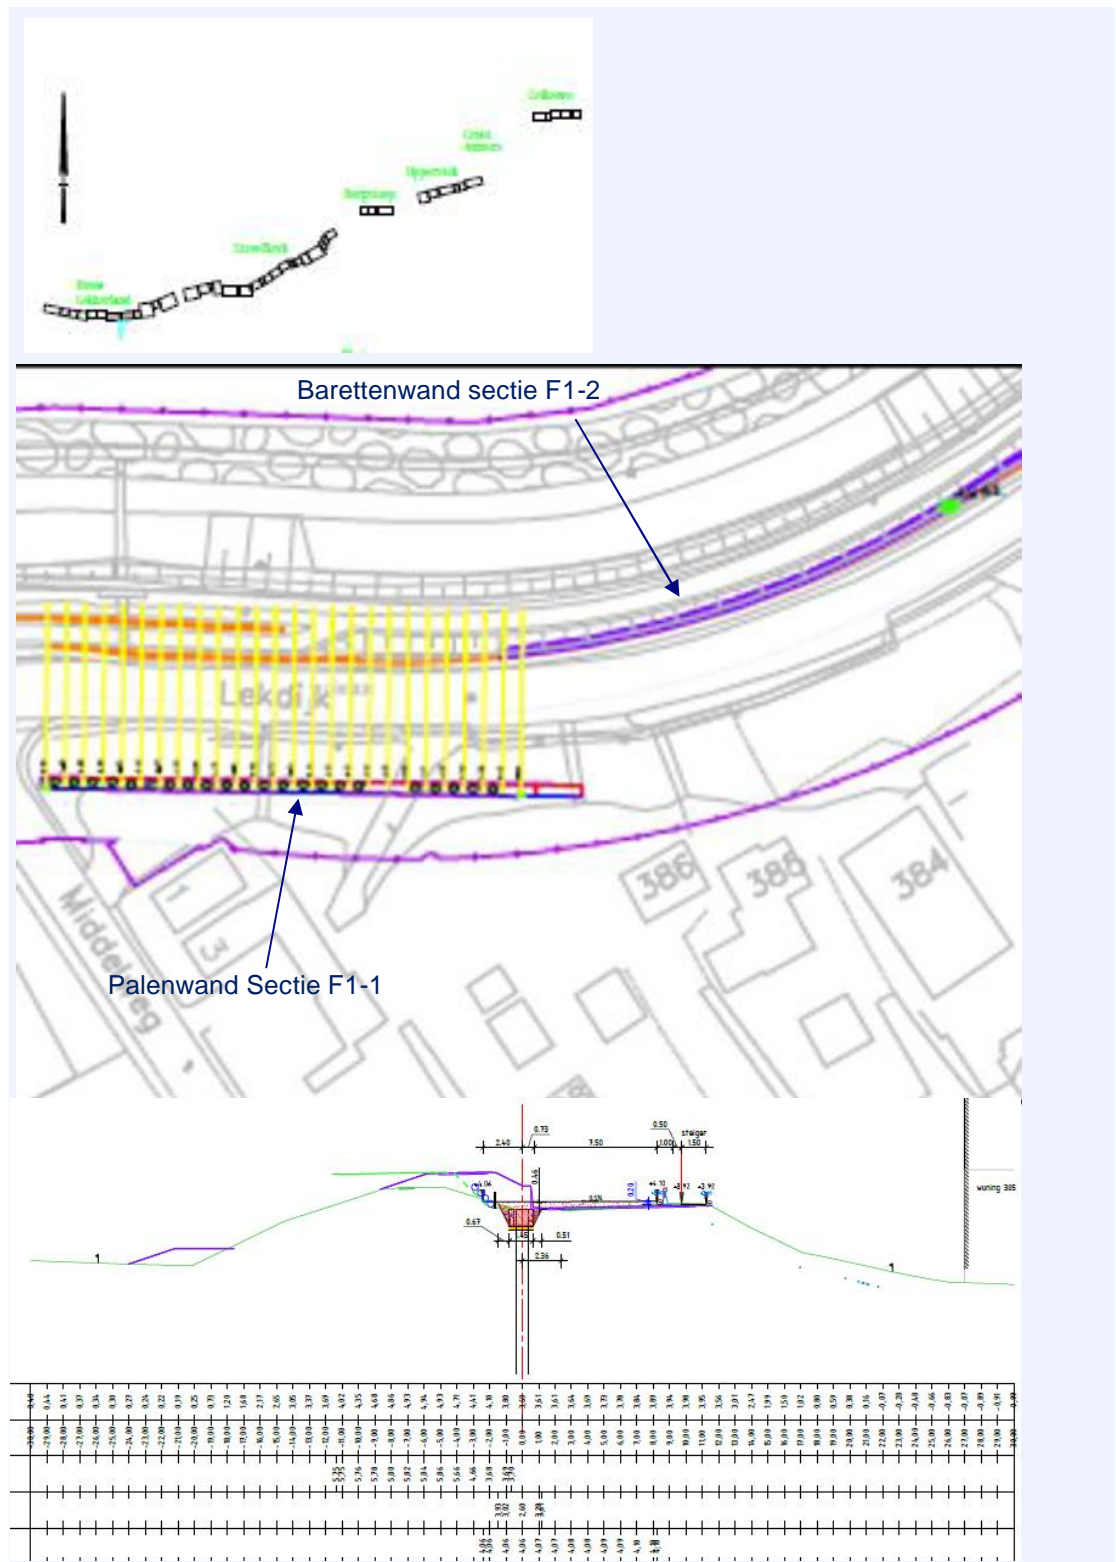
Pand is 385 op staal gefundeerd (op gevels en stroken). De dijkversterkingswerkzaamheden die plaats hebben gevonden betreft het plaatsen van een barettenwand ter hoogte van pand 384 en 385 in de periode 24 juli t/m 31 augustus 2016. Ten oosten van de genoemde panden is een boorpalenwand gerealiseerd in de periode van 10 april t/m 11 mei 2016. Zie ook de situatie en de dwarsdoorsnede in de volgende figuur. Zoals blijkt uit de figuur is de barettenwand gemaakt in de binnenteen van de parallelkade, die buitendijks is gesitueerd.

Figuur 3.41 Boven en midden: Weergave van de situatie van de panden Lekdijk 385 en 386 in sectie F1-2, waar de barettenwand is gemaakt. Onder: een dwarsdoorsnede die de situatie weergeeft van de locatie van de diepwand in de binnenteen van de parallelkade t.o.v. het pand Lekdijk 385, die in de binnenteen staat. Deze panden zijn genoemd in het rapport van Van Baars. (Waterschap Rivierenland, 2018)

Dit pand is niet kwantitatief geanalyseerd in het rapport van Van Baars. Er is wel sprake van veel scheuren aan dit pand. Het gebied volgens van Baars zakt met meer dan 5,0 mm/jaar. De naast gelegen woning (nummer 386) zakt volgens deze analyse met meer dan 6,4 mm/jaar.

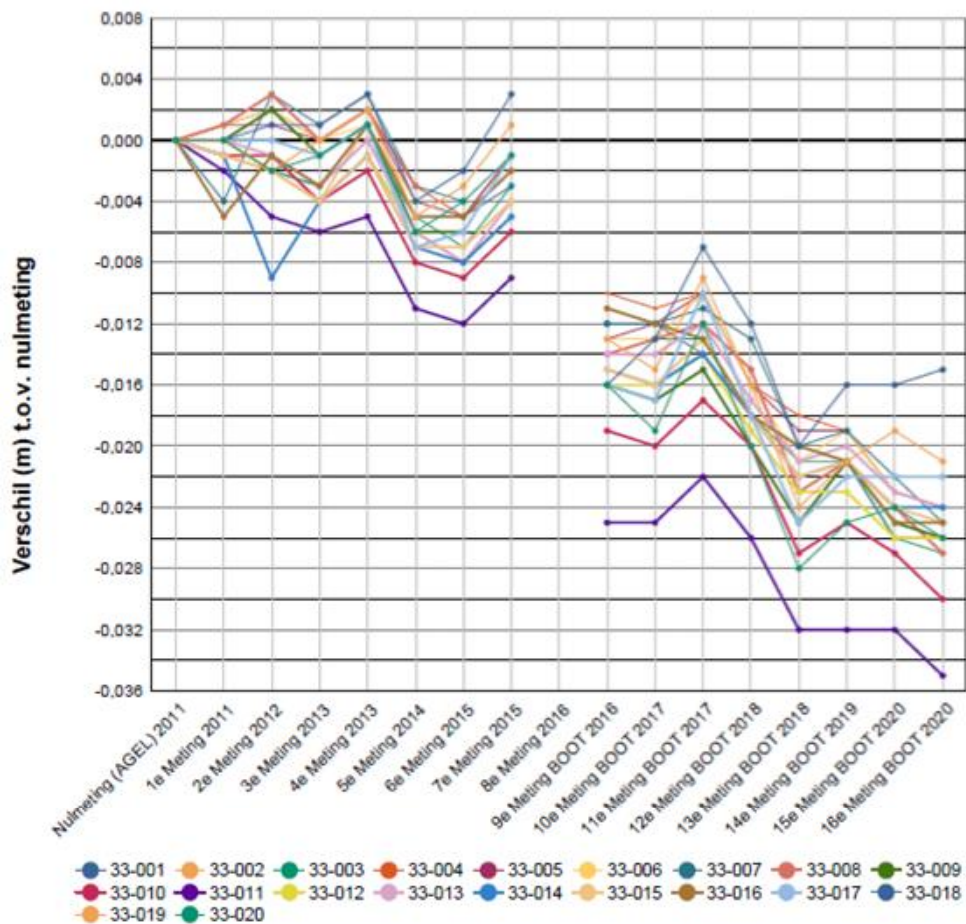
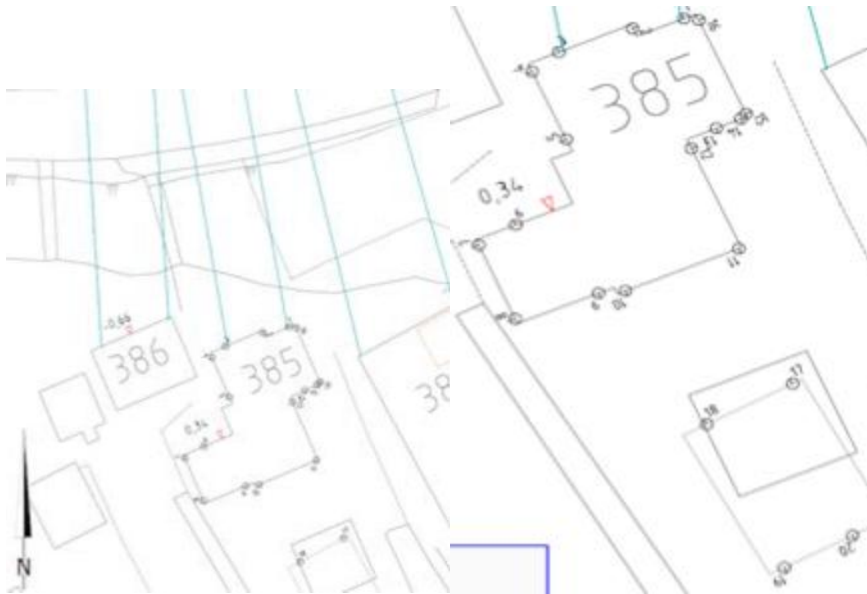
Met de zettingsboutmetingen is een duidelijke toename van zakkingsnelheid na de werkzaamheden zichtbaar. Er is geen duidelijk zakkingsnelheid verschil tussen vóór en achtergevel.

- Gemiddeld zakt dit pand vóór aanvang van de werkzaamheden met -0,9 mm/jaar (tussen 0 en -2 mm/jaar); Hierbij wordt wel opgemerkt dat de metingen vrij veel variëren en vooral vlak voor de werkzaamheden alleen een stijging (3 mm) laten zien.
- Na de werkzaamheden zakt dit pand gemiddeld ongeveer -4,0 mm/jaar. Opmerkelijk is evenwel dat de metingen in de periode direct na de werkzaamheden een lichte stijging (van 1 tot 3 mm) laten zien (tot de 11e meting) waarna er weer een daling optreedt.

Figuur 3.42 Gemeten zakkingen pand Lekdijk 385 WSRL

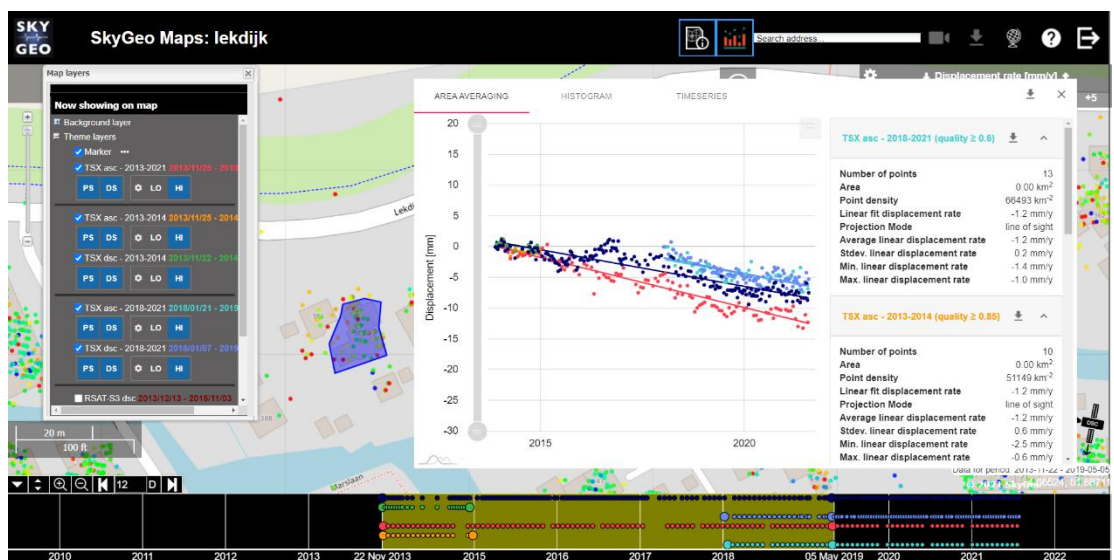
De gemiddelde metingen met InSAR van het pand zijn in Figuur 3.43 weergegeven. De data van de lange tijdserie (2013-2021) van de satelliet (asc en dsc) geven verschillende resultaten. Echter de data van de korte tijdserie (2018-2021) van de satelliet (asc en dsc) geven geen verschil. Mogelijk komt dit door een horizontale verplaatsing die alleen plaats heeft gevonden, tijdens de dijkversterkingswerkzaamheden. In deze figuur geeft de data van satelliet TSX dsc van het lange tijd serie een sprong in de periode van de werkzaamheden. Dit wordt hieronder verder onderzocht.

Figuur 3.43 Gemiddelde verplaatsingsnelheden van pand 385 voor alle beschikbare bronnen van InSAR.

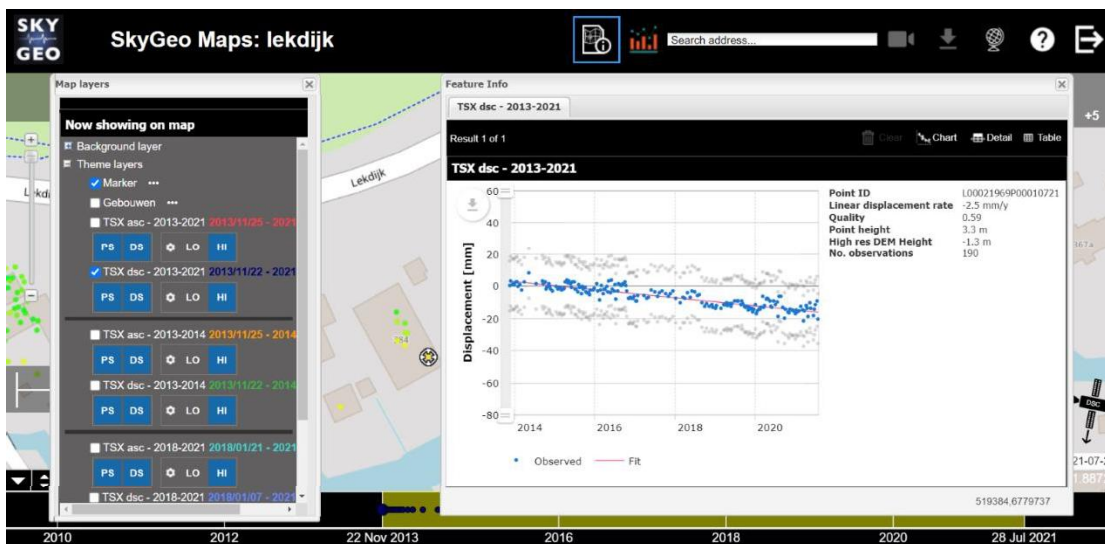
De individuele meetpunten op het pand geven ook geen verschil in vervormingssnelheid vóór en na de werkzaamheden (zie Figuur 3.44). Uit deze meetpunten lijkt de voorgevel van het pand sneller te zakken dan het achtergevel.

Figuur 3.44 Meetpunt van de lange tijd serie van satelliet TSX dsc op de achterkant van pand Lekdijk 385

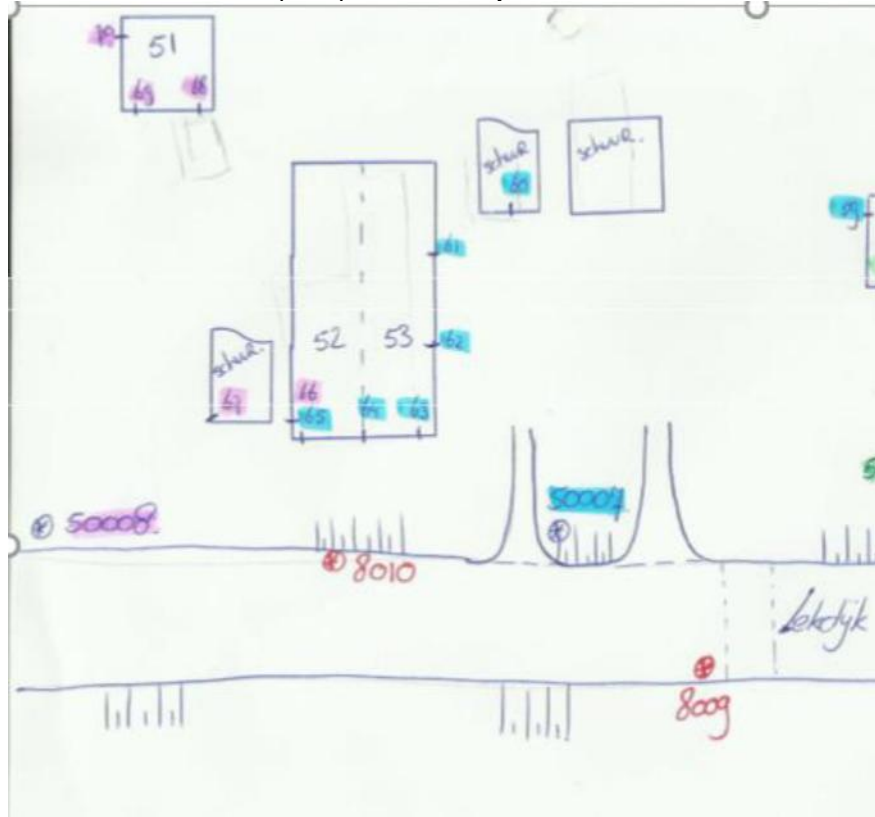
Locaties meestickers op de panden Lekdijk 53, 52 en 51.

| | A | B | C | D | E | F | G | H | I | J | K | L | M | N | O | P | Q |
|---|---|---|---|---|---|---|---|---|---|---|---|---|---|---|---|---|---|
| 41 | Beschrijving advies | Gaarne de voorgevel van LD 52 en 53 controleren op scheurvorming. De overige vervoormingen zijn relatief groot maar de rotaties en rekken niet. Dit betekent dat de kans op schade beperkt zou moeten zijn. | | | | | | | | | | | | | | | |
