RAPPORT D'INSPECTION PRÉACHAT

PROPRIÉTÉ SISE AU

Dossier : 100vc

Réalisée le : 15 décembre 2023
Imprimé le : 17 décembre 2023

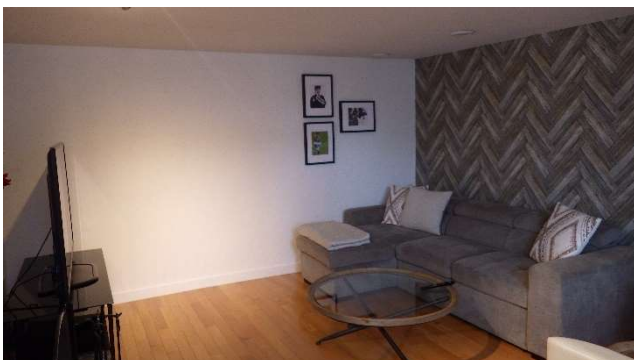
Une seule partie de la dalle de béton était visible lors de notre visite, car un revêtement de plancher recouvre la presque totalité de la dalle. L'inspection est partielle et nous ne pouvons nous prononcer avec certitude sur l'état de la dalle sous le recouvrement.

Revêtement salon au sous-sol

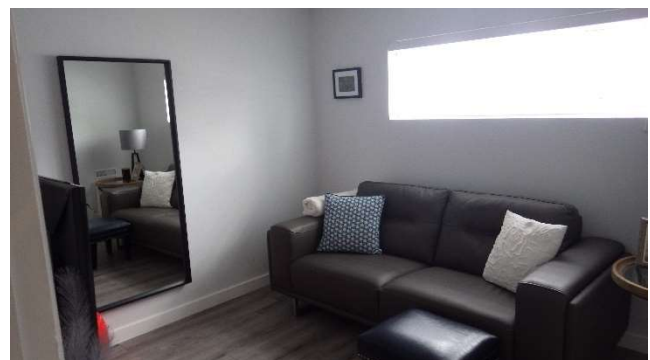
Revêtement chambre sous-sol

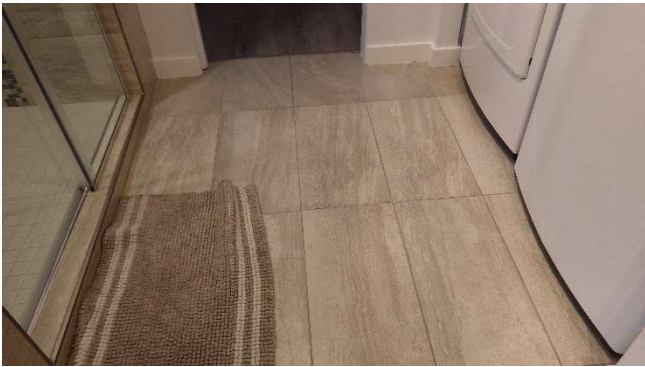
Revêtement salle de bain sous-sol

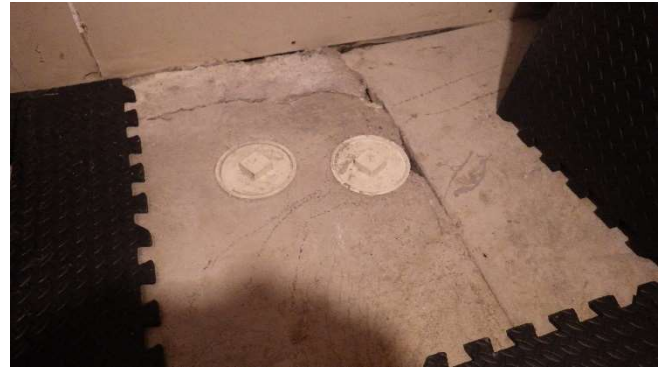
Partie visible de la dalle de béton sous l'escalier

Nous avons observé la présence de fissures et lignes de coupe du béton sur la dalle de béton visible sous l'escalier. Ces fissures et lignes de coupe, peuvent être dû au remplacement ou à l'ajout du clapet anti-retour. Cependant, aucune expertise n'est effectuée de notre part pour la vérification de ces fissures ou lignes de coupe et seulement notre avis est exprimé sur cet état de la dalle de béton.

De plus, nous vous recommandons de sceller les fissures et ouvertures visibles afin d'empêcher l'humidité et/ou les gaz comme le radon de s'infiltrer au sous-sol.

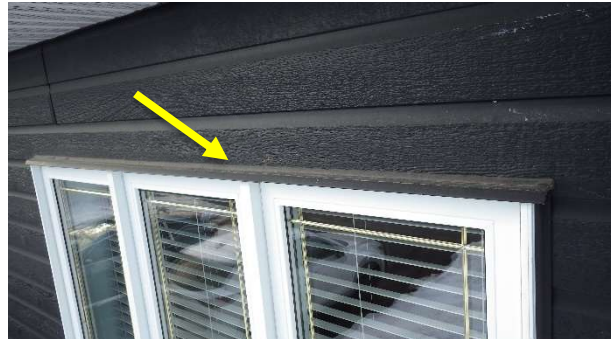
Le dessus des fenêtres et des portes, doit être muni d'un solin et d'un dégagement afin que l'humidité et l'eau qui aurait pu s'introduire derrière le revêtement, puisse s'évacuer et éviter la dégradation du parement en fibre et des matériaux internes.

Interstice au-dessus du solin scellé

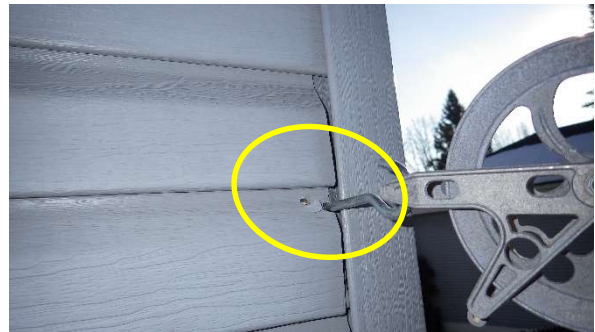
Façade arrière

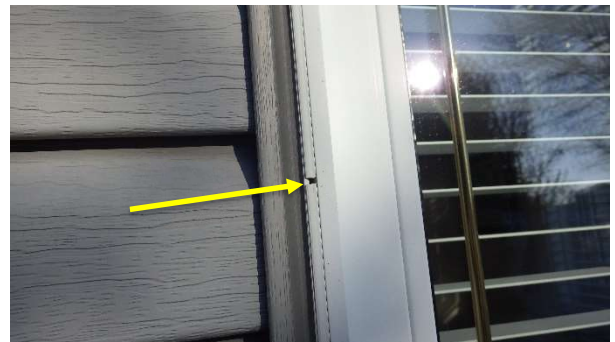
Fenêtre façade latérale gauche

Des joints de scellement sont détériorés et devront être refaits sur plusieurs éléments extérieurs du bâtiment. Nous vous conseillons de vérifier l'état des scellements chaque année afin de prévenir les infiltrations d'eau dans l'enveloppe du bâtiment et une détérioration des composantes internes. Pour bien faire les scellants, il faut enlever l'ancien scellant et refaire le nouveau par la suite.

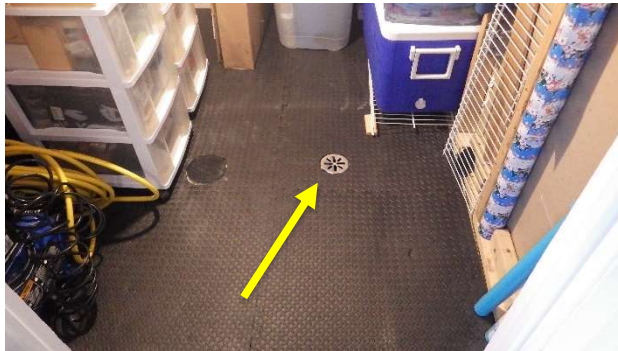
Drain de plancher sous l'escalier

S'assurer que le niveau d'eau sera maintenu dans le garde d'eau du drain de plancher du sous-sol sous l'escalier afin d'éviter que les gaz/odeurs du réseau d'égout ne pénètrent dans le bâtiment.

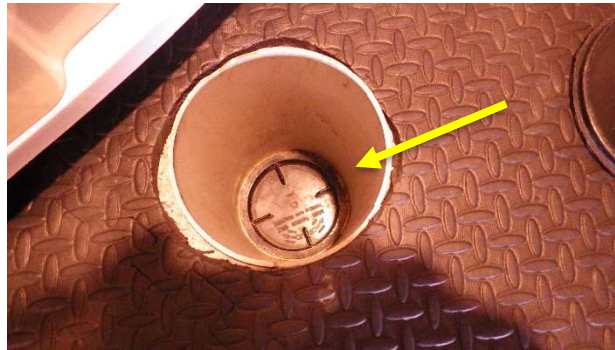
Dispositif anti-refoulement

Note : Selon la déclaration du vendeur, cette composante a été inspectée en octobre 2023 pour vérifier son bon fonctionnement. Nous vous recommandons de vérifier avec le vendeur si une preuve de cette inspection est disponible.

Nous vous recommandons de faire vérifier son bon fonctionnement par un plombier qualifié, car cette installation pourrait être endommagée et ne plus protéger adéquatement.

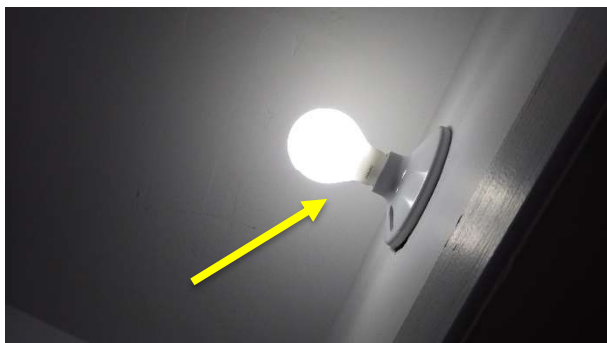
Garde-robe de l'entrée avant

Nous vous recommandons de remplacer tous les luminaires sans protection de l'ampoule. Ces luminaires représentent un risque de bris et d'incendie. Ce type d'installation doit être remplacé par des luminaires adéquats et sécuritaires.

N.B: Le risque d'incendie est augmenté lorsqu'il est situé dans un placard ou un espace de rangement.

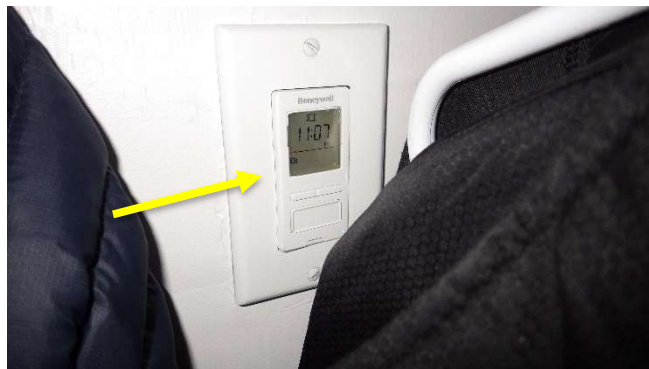
Cette situation n'est pas optimale étant donné que le luminaire intérieur de la garde-robe reste allumé en même temps que les luminaires encastrés au soffite extérieur avant.

Nous vous recommandons de faire appel à un entrepreneur électricien afin d'ajouter un interrupteur indépendant pour le luminaire intérieur de la garde-robe et voir la possibilité de déplacer ceux-ci à l'extérieur de la garde-robe pour faciliter leur utilisation.

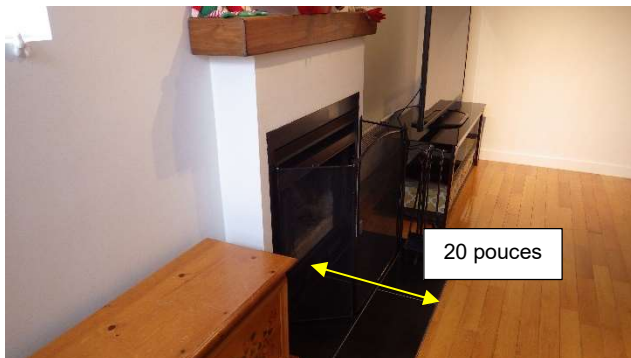
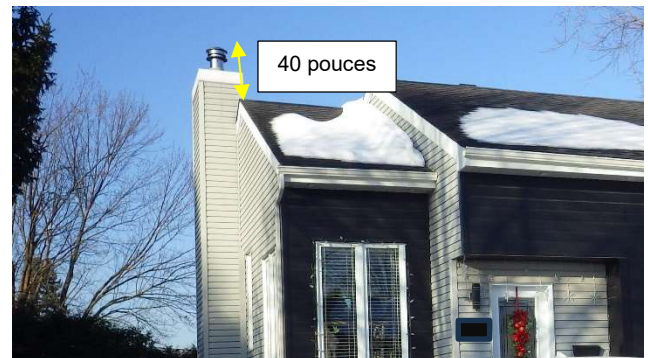
Le dégagement avec surface combustible et la hauteur de la cheminée avec le pignon du bâtiment semble adéquats

La vérification des foyers au bois ne fait pas partie de l'inspection. Nous vous recommandons de faire vérifier le système de chauffage d'appoint par un professionnel en chauffage et foyer au combustible solide (bois), avant son utilisation et de vérifier avec la municipalité la réglementation à cet effet.

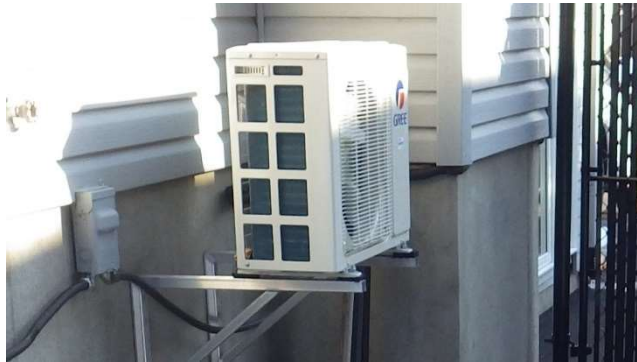
Défaut à corriger

Nous avons noté l'absence d'isolant à certains endroits sur la tuyauterie de réfrigérant entre l'unité extérieur et l'unité intérieur. Il pourrait se produire une perte d'énergie calorifique et affecter l'efficacité de la thermopompe.

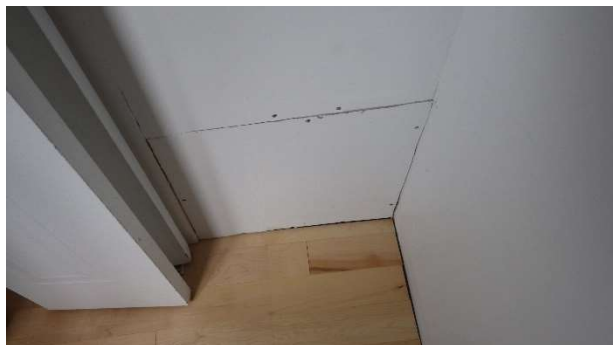
Nous avons noté une ouverture au mur de la garde-robe de la chambre secondaire de l'étage ainsi qu'un manque de boiserie de finition.

Ouverture à réparer et repeindre

Nous vous recommandons de réparer l'ouverture (joints de plâtre), d'installer les boiseries manquantes et de repeindre celles-ci.

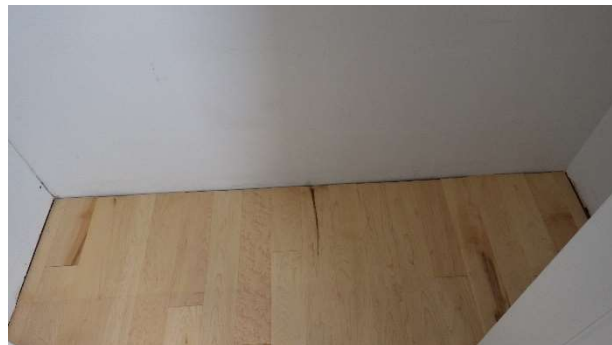
Boiseries de finition à installer et peindre

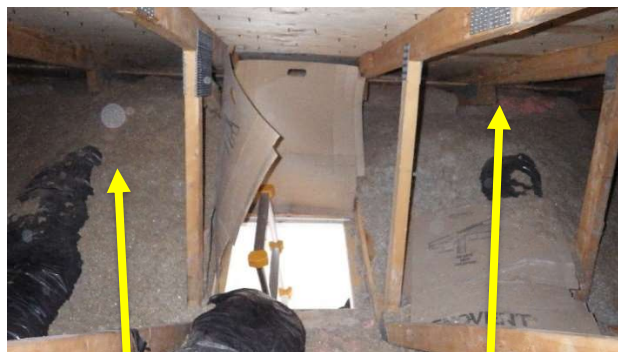
Lors de l'inspection, nous avons observé plus de 8 pouces d'isolant de type cellulose et fibre de verre, ainsi qu'un pare-vapeur, ce qui est commun pour une maison construite en 1988. Afin d'améliorer la résistance thermique de l'isolation de l'entretoit, nous vous recommandons d'ajouter 3 à 4 pouces d'isolant soufflée de type cellulose.

Cellulose

Fibre de verre

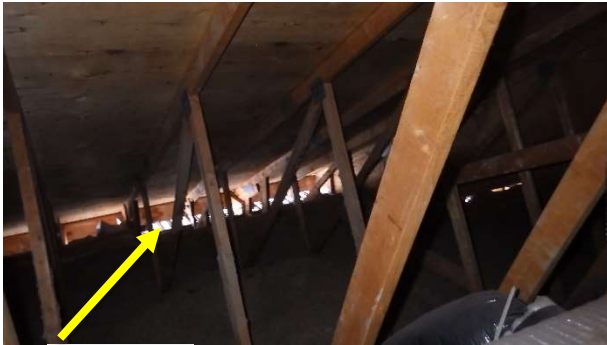
Nous avons noté la présence de ventilateurs de toit de type Maximum dans la partie la plus haute de la toiture. Les soffites étaient bien dégagés. Il n'y avait pas d'indice permettant d'identifier une défectuosité de la composante ventilation.

Soffites dégagés

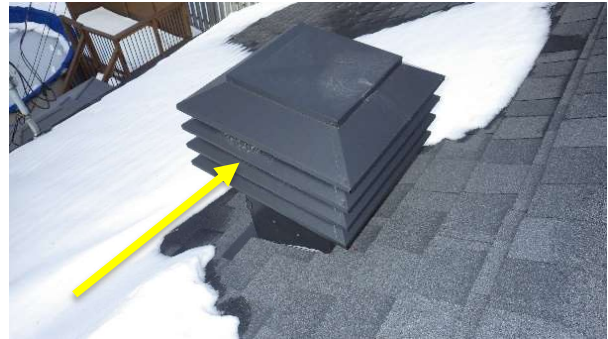
Ventilateur de toit (Maximum)
