Gutachten zum Zwecke des Erwerbs

Yacht / Brand: Beneteau Oceanis 45

Baujahr: 2012

Datum und Ort der Begutachtung: 12/01/24 Kroatien

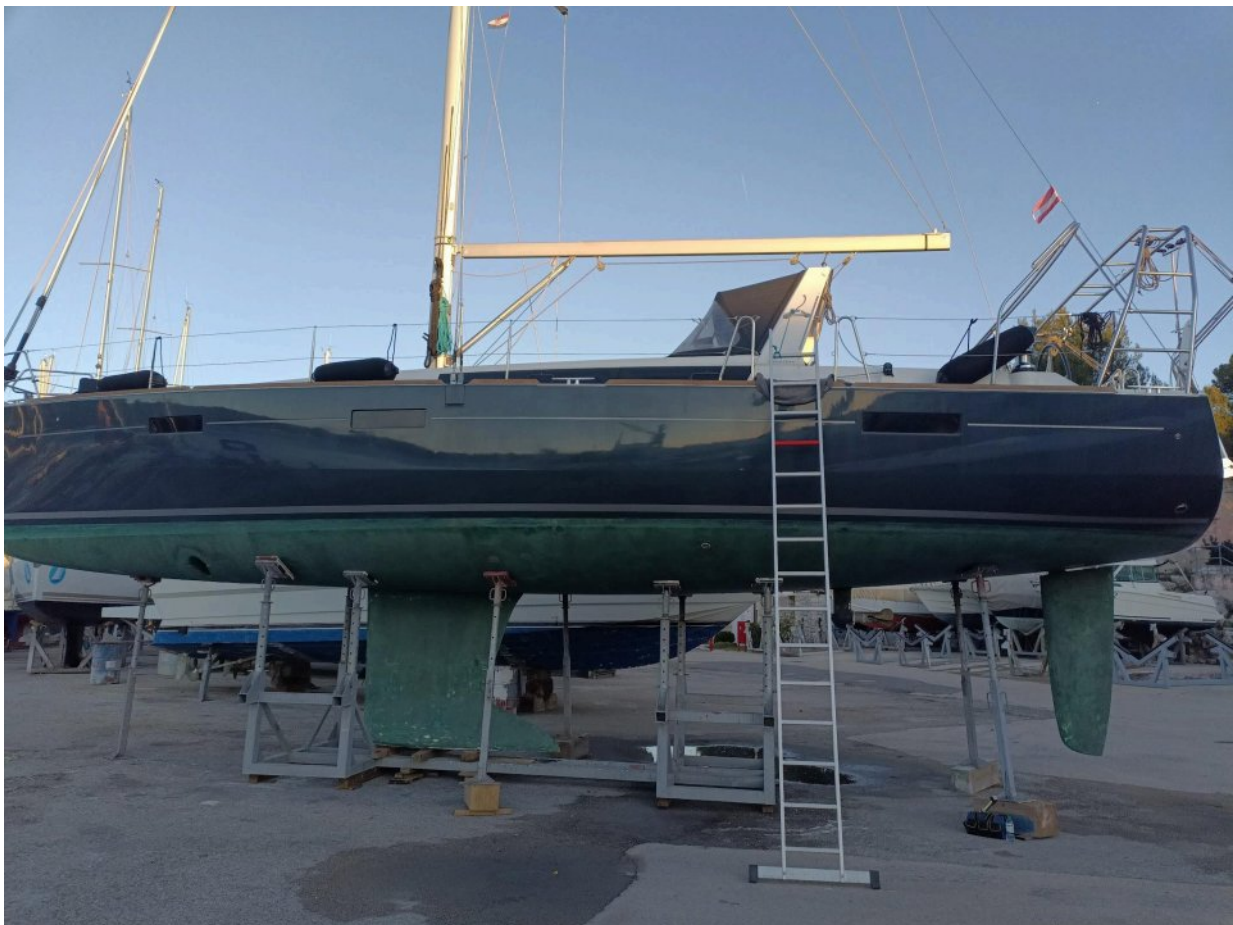
Das Boot ist gepflegt und der Eigner ist ein erfahrener Segler. Dies spielt sich auch im Zustand des Riggs und Winchen etc. wieder.
Der Eigner war während der Begutachtung anwesend und hat diese tatkräftig unterstützt.

Das Boot roch auch dementsprechend, Feuchtigkeitsbedingte Korrosionen oder Verfärbungen waren nicht festzustellen.

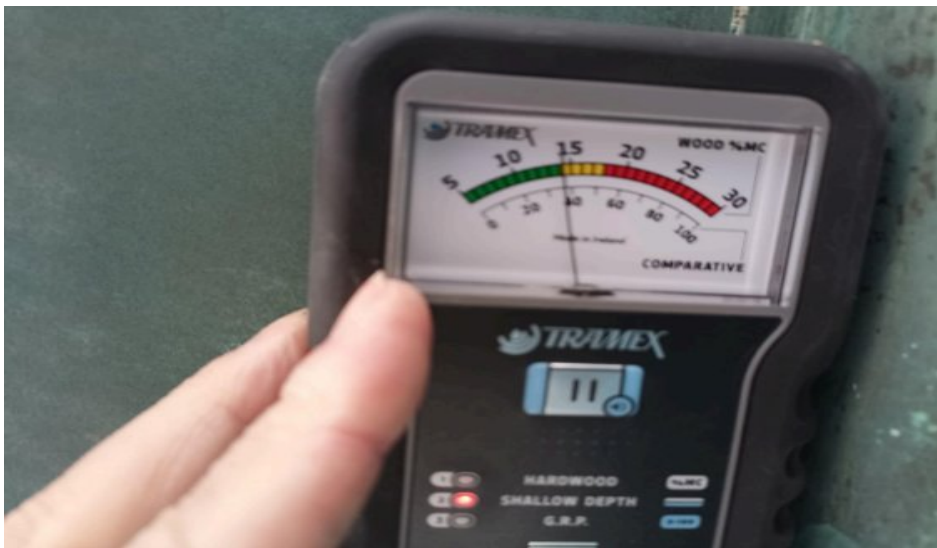
Messgerät

Das Boot stand zum Zeitpunkt der Messung bereits mehrere Tage an Land.
In folgenden Bereichen wurde eine erhöhte Feuchtigkeit festgestellt.

- Verbindung Kiel zum Rumpf. Dort löst sich an vielen Stellen das Silikon, vermutlich da dieses auch mit Coppercoat überstrichen wurde.
- An den Kanten von der Bugstrahlruder Abdeckung zum Rumpf auch dort ist mit Silikon abgedichtet, welches sich gelöst hat.

- 1.) Coppercoat erneuern
- 2.) Rumpfdurchlässe erneuern , Rumpfdurchbruch fasen und Silikon nur zwischen Fase und Ein/ Auslass bringen.
- 3.) Abdeckung von Bugstrahlruder neu abdichten

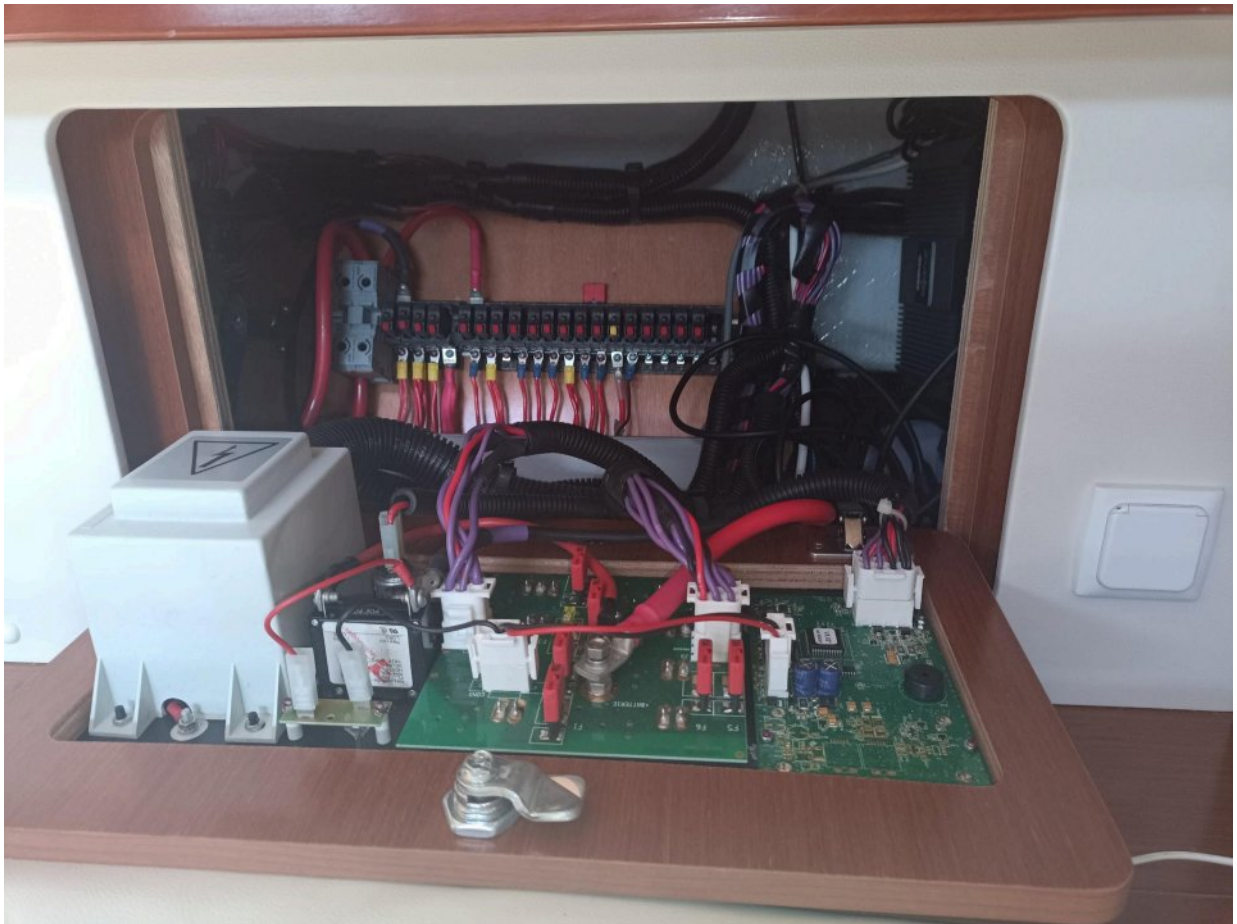
Die Elektrik befindet sich in einem guten Zustand. Die Kabel sind sauber verlegt. Nachträgliche Installationen wurden fachmännisch ausgeführt.

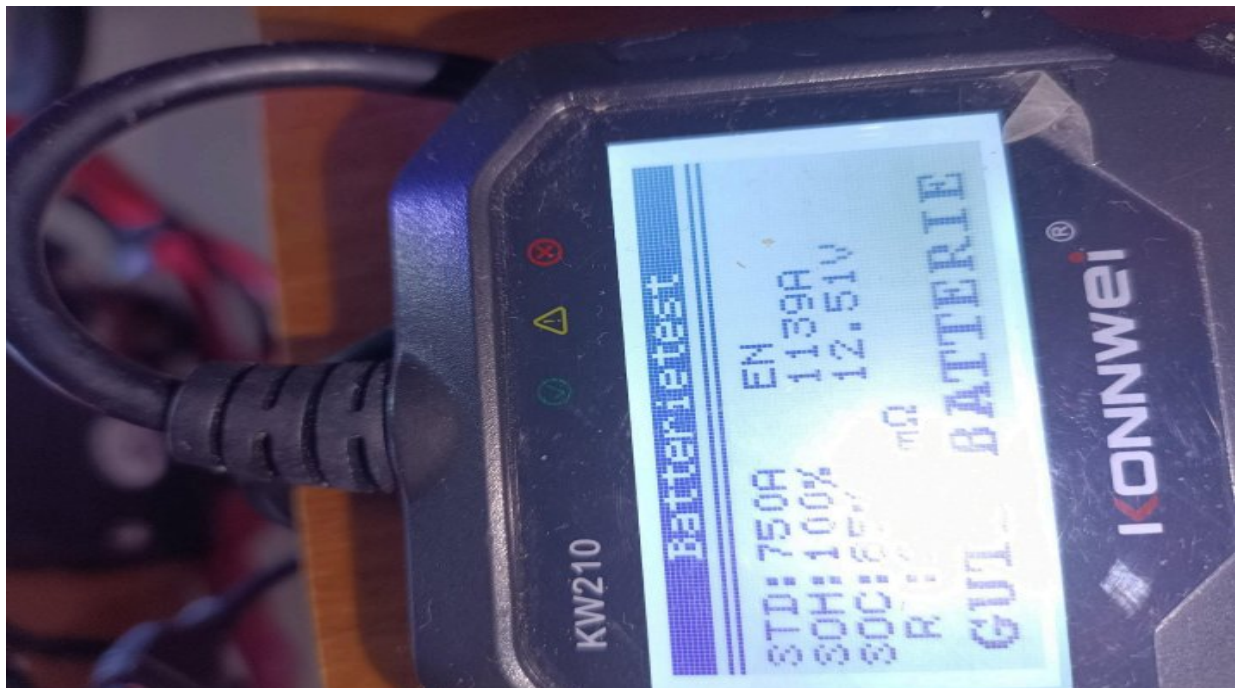
Weiter ist ein Bluetooth-fähiges BMV zur Batterieüberwachung installiert.
Das Resultat dieser Ablesungen, zeigte noch genügend gesunde Batteriekapazitäten auf.

Die Überprüfung des Bugstrahlruders Batterie resultierte ebenso in einer guten Batterie

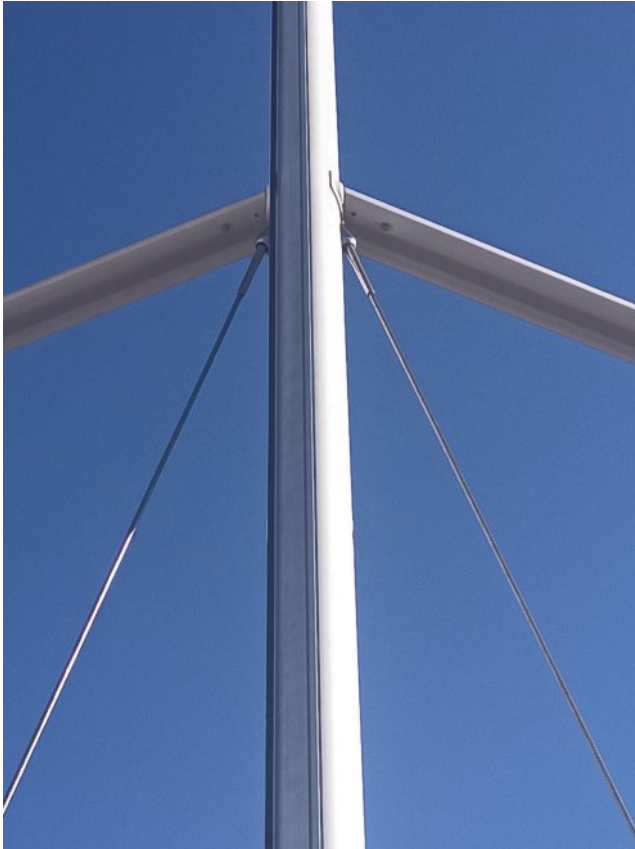
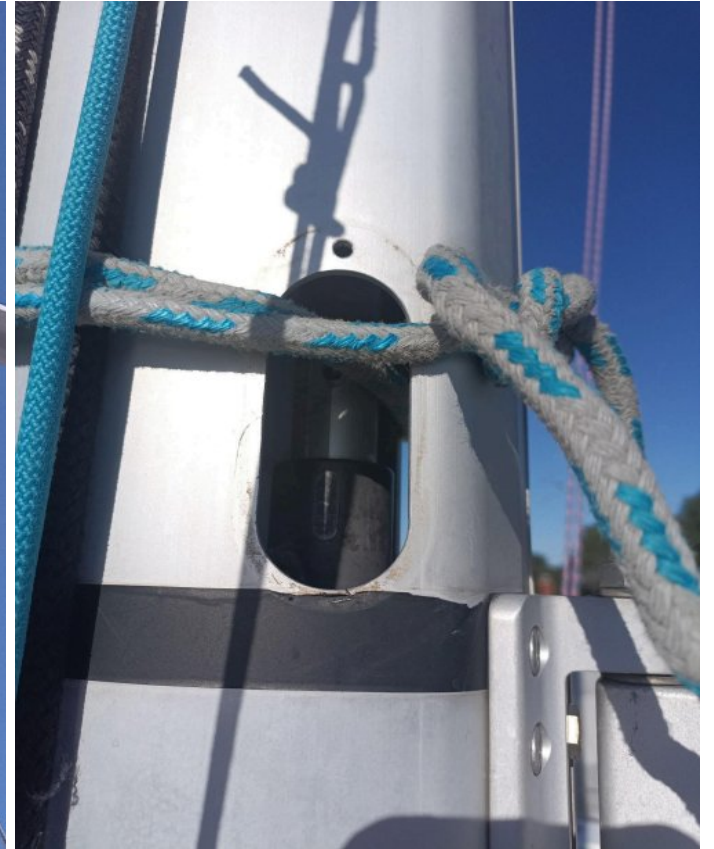
Ansonsten befindet sich der Mast in einem guten Zustand, keine Oxidation, wenige, nicht tiefe Kratzer. Mastfuß schaut auch gut und dicht aus.

Die Abdeckungen für die Rollanlage fehlen, liegen aber laut Eigner an Bord.

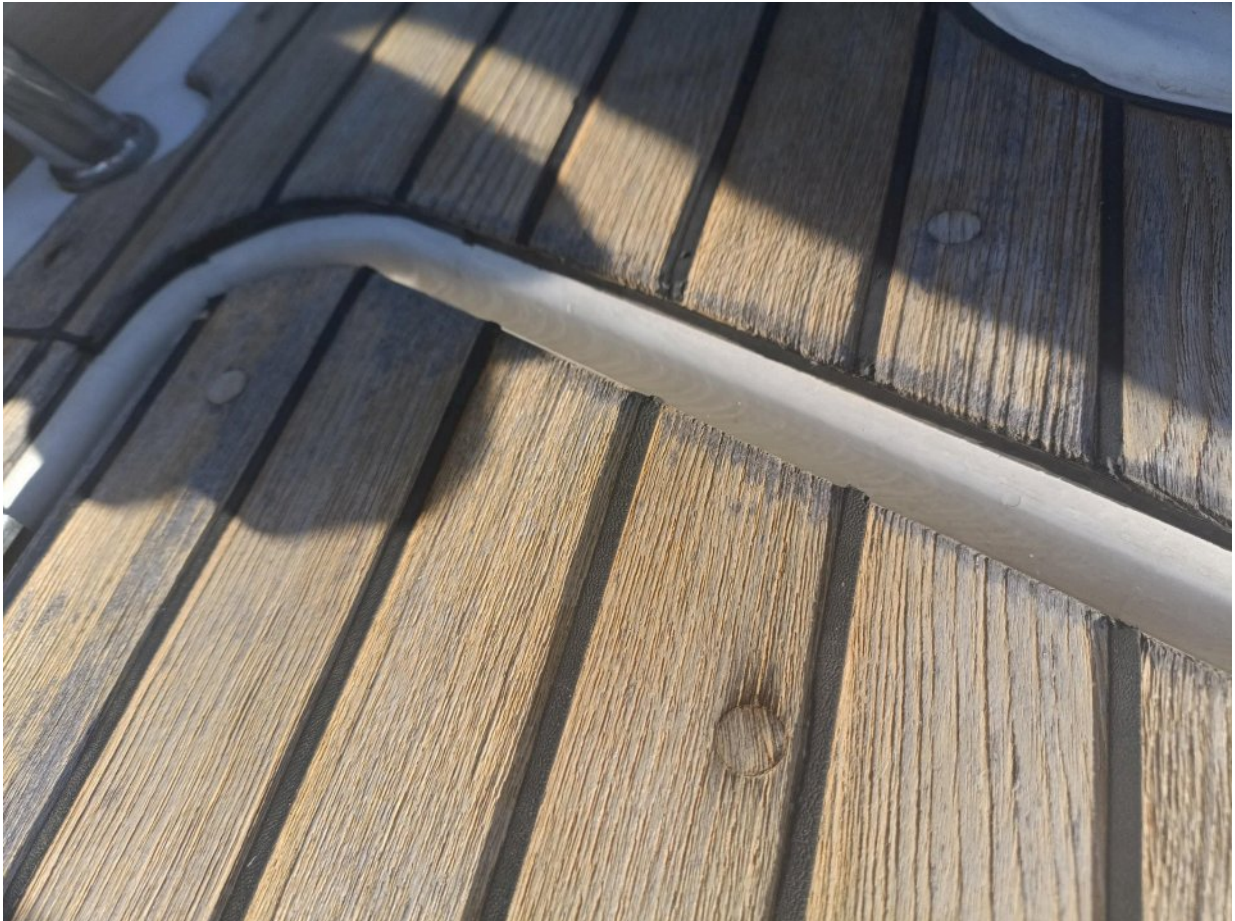
Der Zustand des Teaks ist gut, jedoch ist die Dicke des Materials ziemlich am Ende angekommen. Weiteres Schleifen sollte man unterlassen. Anstelle von Schleifen nur gut pflegen, dann hält es noch ein paar Jahre. Neu Kosten z.Zt. ca. 60.000 €

Insbesondere da das Deck verschraubt wurde sind diese Stelle immer im Auge zu halten, da dort gerne Undichtigkeiten entstehen.
