# El incendio del supermercado YCUA BOLAÑOS

Asunción, Paraguay - 10 de Agosto de 2004  
Por: Eduardo Alvarez y Jaime Andrés Moncada

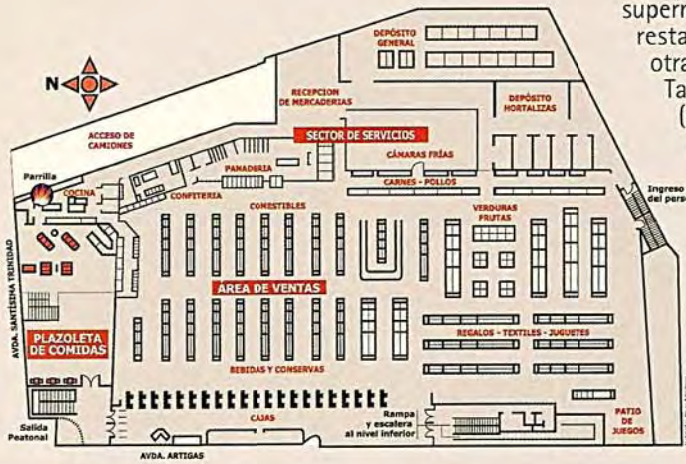
El edificio tenía una instalación de gabinetes contra incendio (hidrantes de pared), presumiblemente alimentada por un sistema de bombeo propio y por una conexión siamesa para bomberos ubicada sobre la fachada de la avenida Santísima Trinidad. Aparentemente, la fuente de agua del

establecimiento no se encontraba operativa en el momento del incendio (esto no pudo verificarse fehacientemente). El edificio estaba protegido mediante un sistema automático de detección y alarma de incendios. El local de ventas, la plazoleta de comidas y la mayoría de los sectores de servicio, poseían detectores fotoeléctricos de humo; mientras que, en el área de estacionamiento de vehículos (aparcamiento) y en los sectores de panadería, confitería y cocina, los detectores eran termovelocimétricos. El sistema totalizaba 90 detectores fotoeléctricos de humo, 49 detectores termovelocimétricos, 10 estaciones manuales de alarma y 10 dispositivos de notificación con alarma sonora y luz estroboscópica, además de otros tres elementos de alarma sonora. Estos dispositivos estaban agrupados en 20 zonas de detección convencionales, no interrogadas, y conectados a un panel de alarmas del tipo contra intrusión. Ninguno de los testigos manifestó haber escuchado la activación de las alarmas de incendios.
