El sábado 1 de octubre de 2004, antes de la media noche, se inició un incendio en el piso 34 de la Torre Este del Parque Central, un edificio de gran altura en Caracas, Venezuela. Afortunadamente, en el momento del incendio, este edificio ocupado por ministerios del gobierno venezolano se encontraba virtualmente desocupado con excepción del personal de seguridad, quienes evacuaron ilesos. El incendio ocasionó más de 250 millones de dólares en daños a este edificio, el más alto de Sur América. El fuego quemó todo el contenido desde el piso donde se inició el incendio hasta el piso 50. Los dos últimos pisos, el 51 y el 52, fueron afectados parcialmente. Aunque este edificio estaba totalmente protegido por rociadores automáticos, este incendio evidencia la necesidad de seguir rigurosamente con los protocolos de mantenimiento, inspección y prueba de los sistemas de protección contra incendios en edificios.

EL EDIFICIO

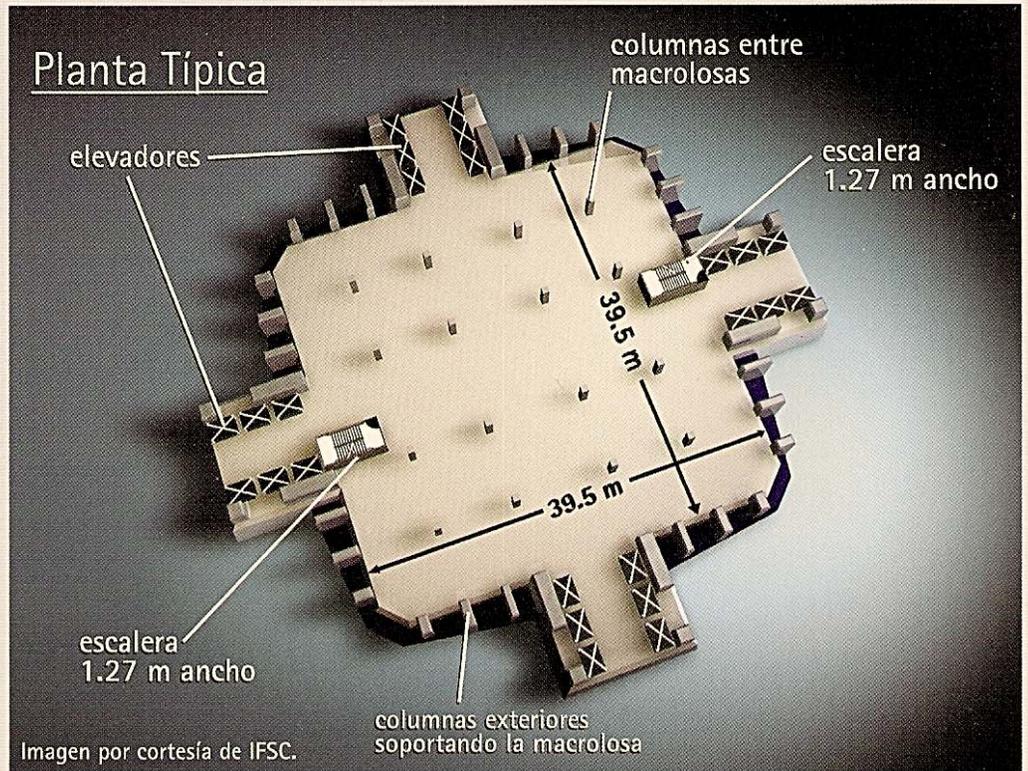
entre las macrolosas tienen una construcción de placa de concreto con cubierta de acero (Steel deck) descolgada por vigas de acero a las macrolosas, todas protegidas por debajo con recubrimiento resistente al fuego (ver esquema adjunto). El recubrimiento contra el fuego es Cafco Blaze Shield DC/F, un mortero con fibra de lana mineral. Según Manny Herrera, quien trabaja para Cafco, la estructura del piso estaba diseñada para cumplir una clasificación resistente al fuego de 2 horas. Cinco luces estructurales descansan sobre cuatro filas de columnas internas en cada dirección, que sostienen la placa de concreto con cubierta de acero (steel deck) de cada piso. En efecto, la estructura de concreto incluye 5 edificios de acero uno sobre otro, cada uno sostenido por una macrolosa. Como resultado del incendio, no hubo colapso dentro del edificio, exceptuando dos pisos que colapsaron parcialmente. La deflexión en algunas vigas de acero fue importante. Además, la compartimentación contra incendios de cada piso fue disminuida por la adición de varias aberturas de piso con cubiertas no resistentes al fuego que proporcionaban acceso a los sistemas mecánicos y de plomería.
