# Asbestinventarisatetest

Stationsstraat 110, 2800 Mechelen

Attestnummer : 20220421-000001.000

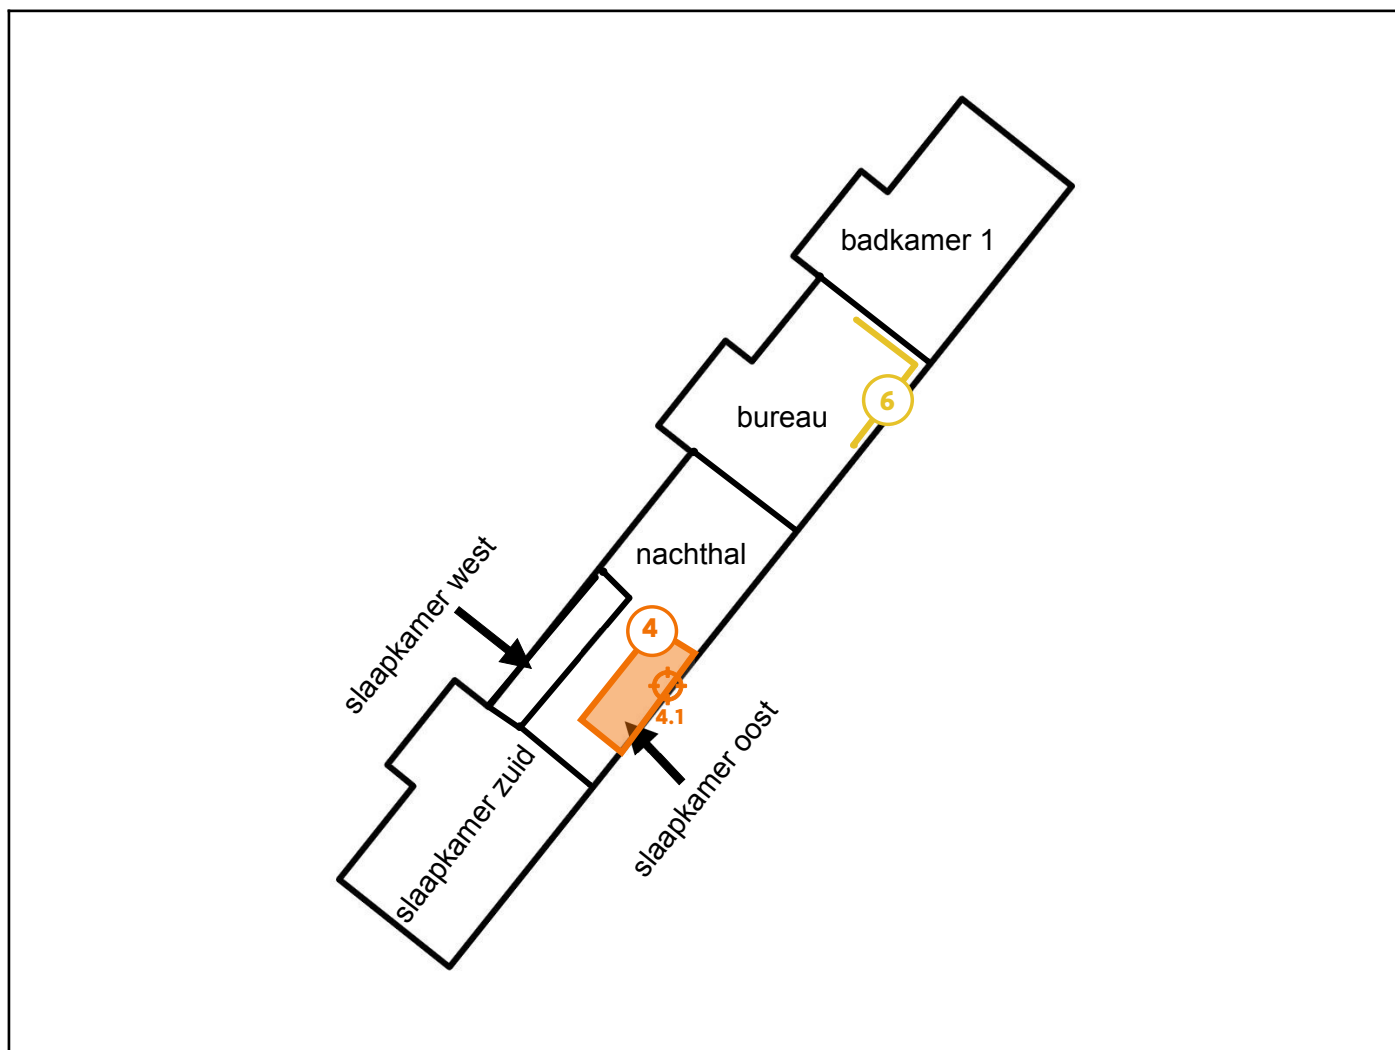
## Plan 1.3: woning: v+1

| Beschrijving | Type | Actie |
|---|---|---|
| 6. lambrisering in vezelcement | Asbestmateriaal | Zorgvuldig beheren |

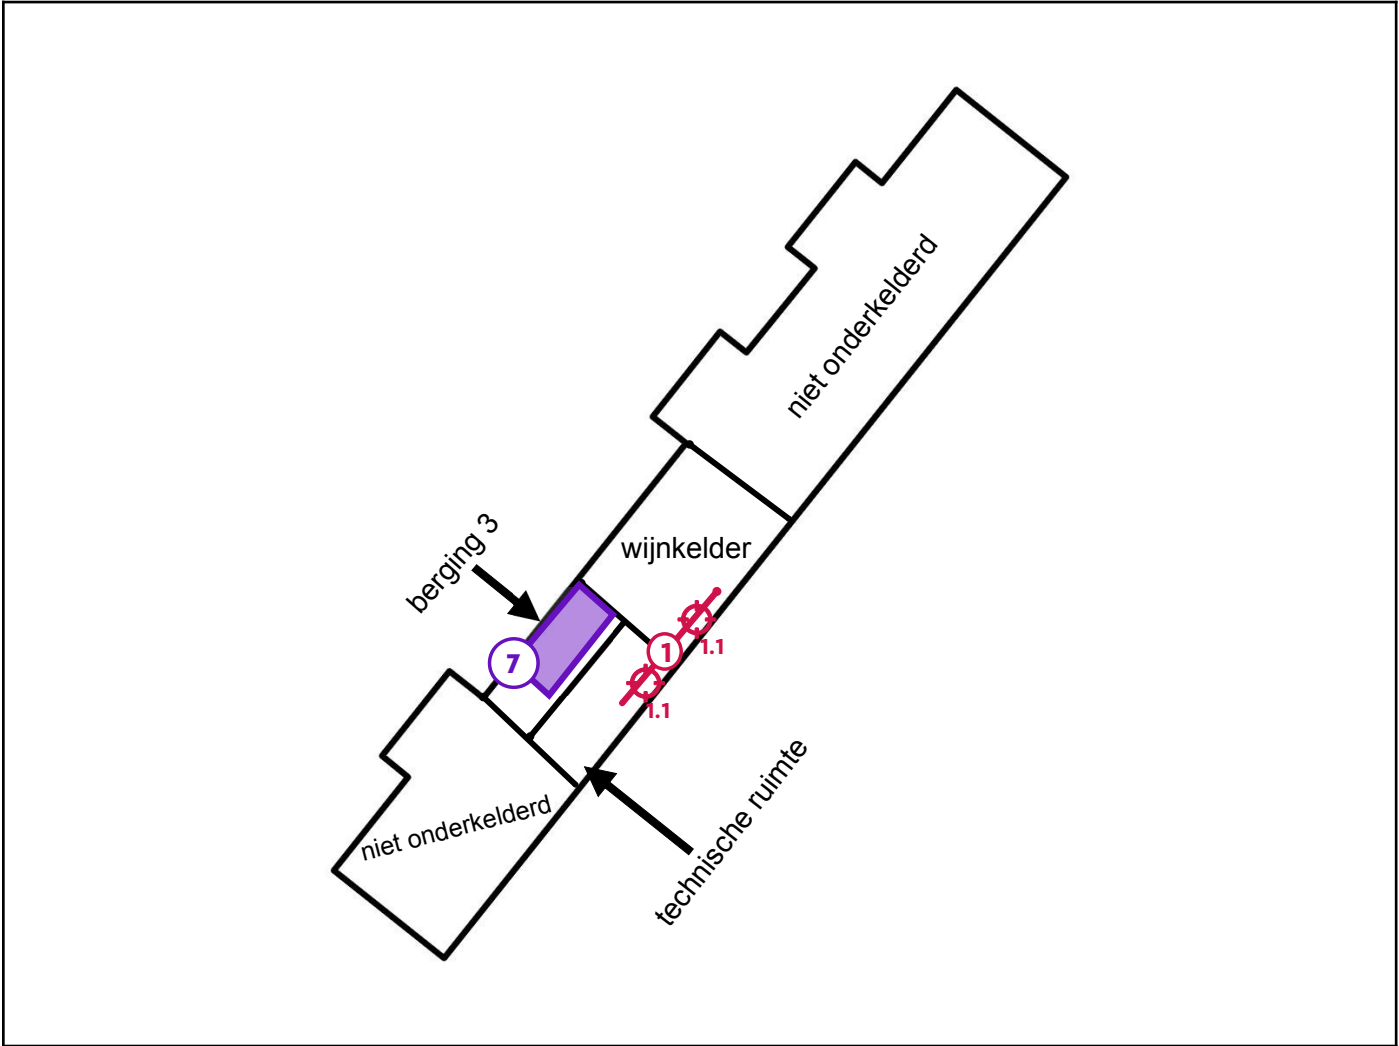
# Plan 1.5: woning: v-1

| Beschrijving | Type | Actie |
|---|---|---|
| 7. materiaal in opslag | Beperking | - |

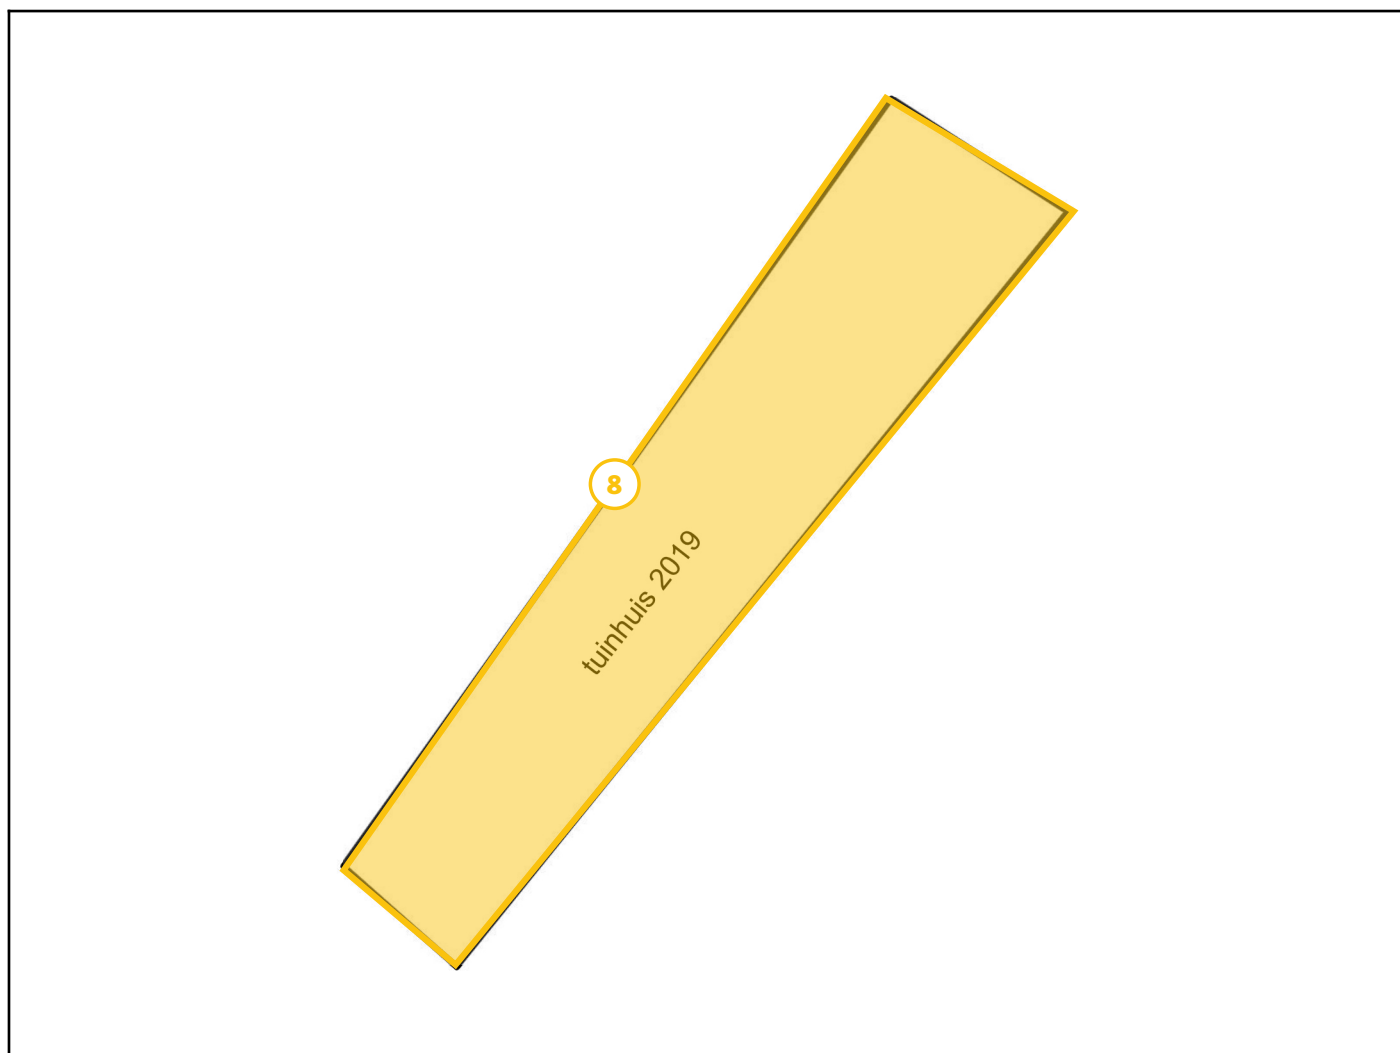
## Plan 2.1: tuinhuis: v+0

| Beschrijving | Type | Actie |
|---|---|---|
| 8. tuinhuis | Uitsluiting | - |

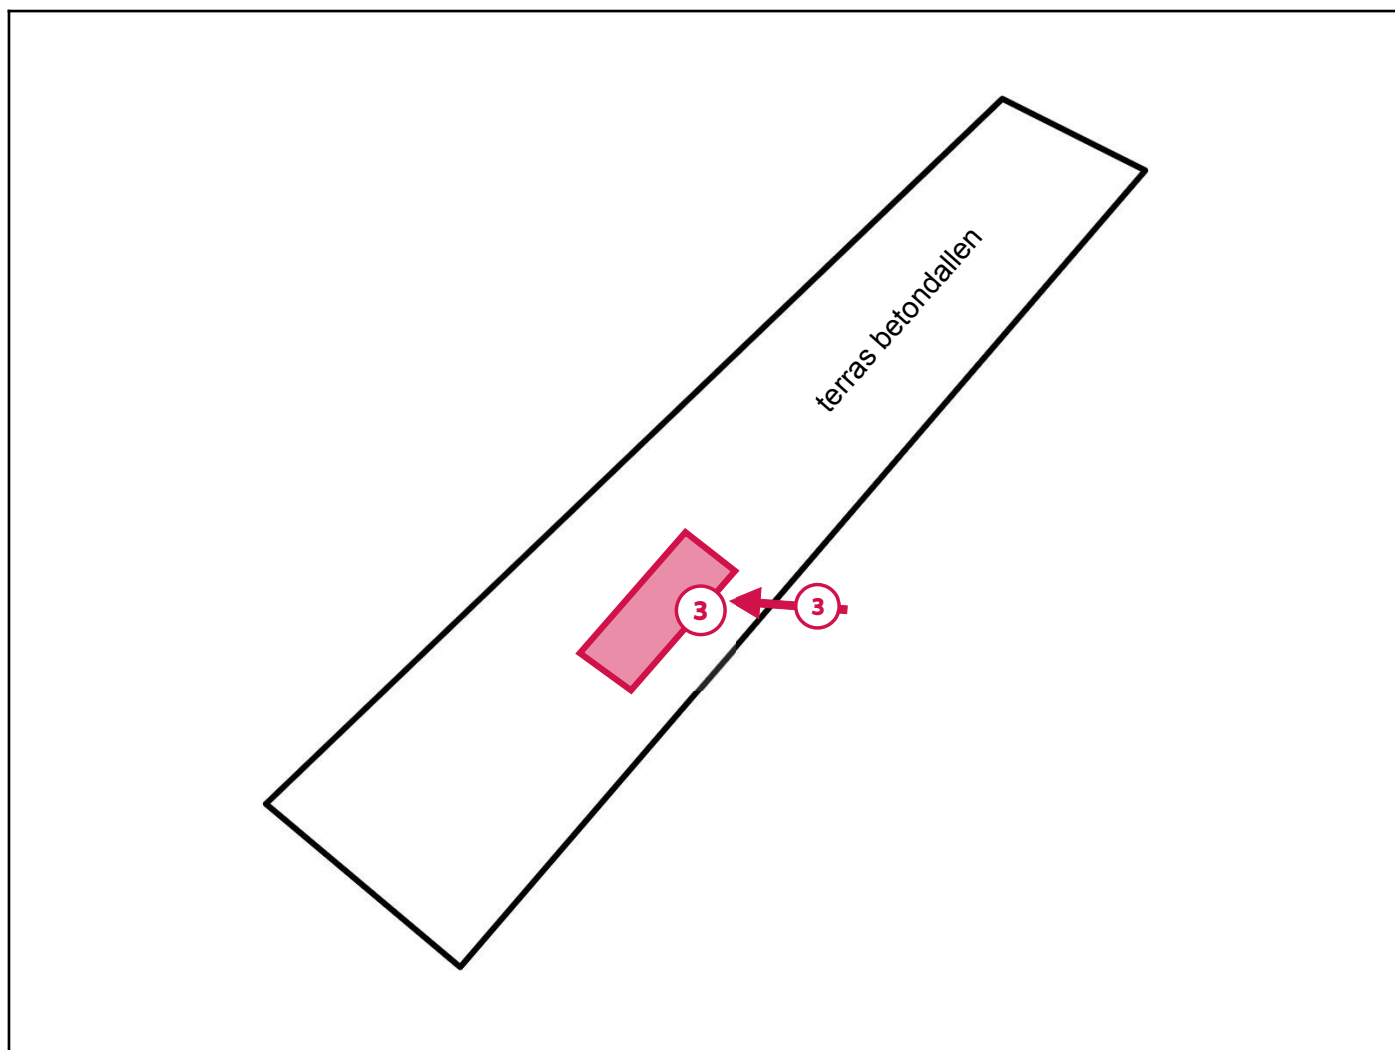
## Plan 3.1: terras

| Beschrijving | Type | Actie |
|---|---|---|
| 3. losse stukken van platen type "Menuiserite" | Asbestmateriaal | Dringend verwijderen |
