**PLOMBERIE  
JR INC**

# ÉTUDE DE CAS 2026

## POURQUOI LES FORTES PLUIES PEUVENT-ELLES CAUSER DES REFOULEMENTS DANS UN BÂTIMENT À TOIT PLAT?

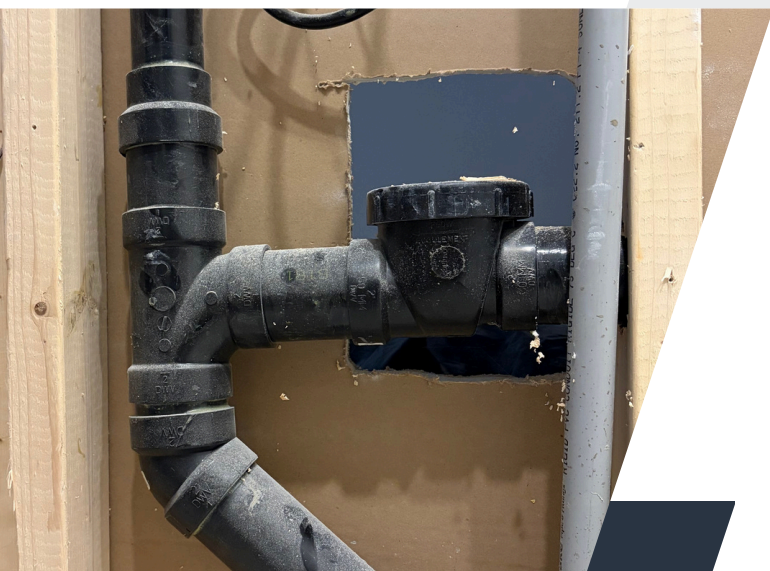
*Lors de pluies torrentielles, l'égout municipal peut devenir temporairement incapable d'absorber toute l'eau reçue.*

C'est pourquoi un refoulement survenant uniquement pendant de fortes pluies peut indiquer un problème de surcharge du réseau pluvial ou unitaire, et non seulement une obstruction sanitaire ordinaire.

Lorsque l'égout municipal est engorgé, une contre-pression peut se former dans le réseau d'évacuation du bâtiment.

En même temps, l'eau du toit continue de descendre dans la colonne combinée. Cette eau doit alors trouver un autre point de sortie.

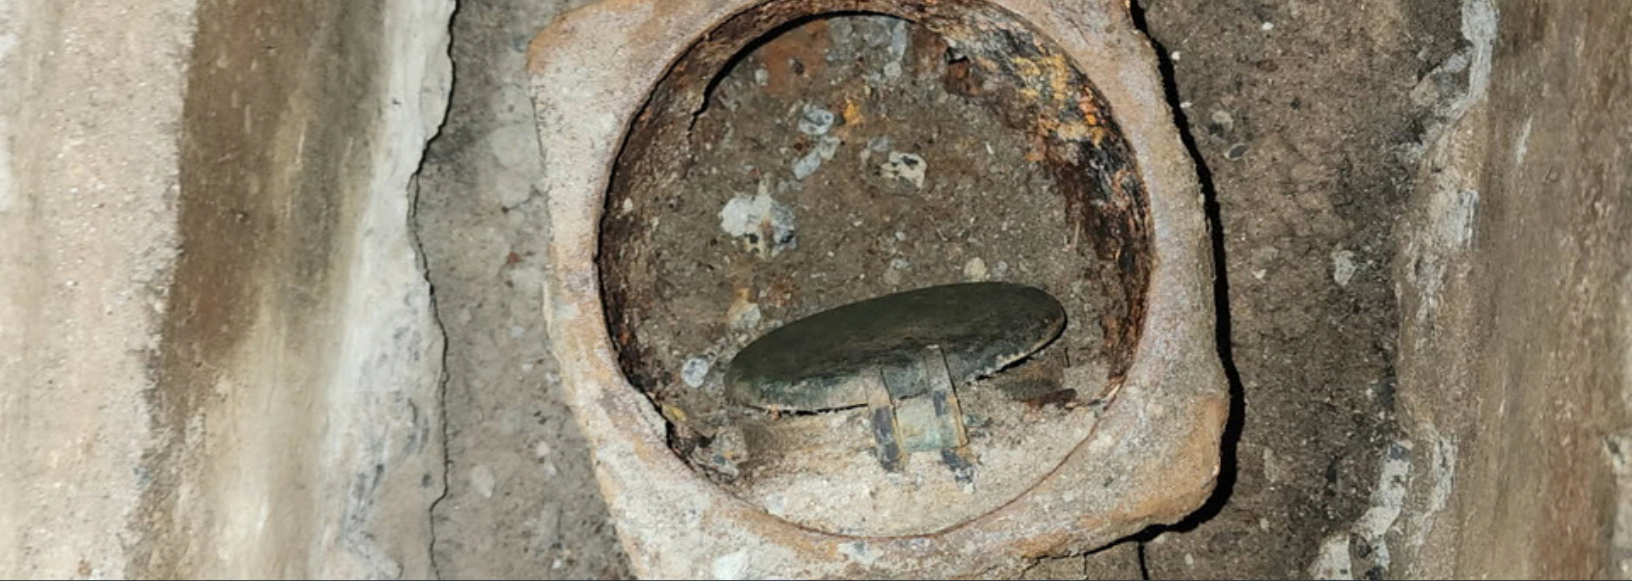
Toutefois, dans un bâtiment possédant une colonne combinée, l'eau du toit peut continuer d'entrer dans le réseau du bâtiment même lorsque le clapet se ferme.

L'eau peut alors rester emprisonnée entre le toit et le clapet. Si elle ne peut pas s'évacuer vers l'égout, elle risque de ressortir par les appareils sanitaires situés aux étages supérieurs.

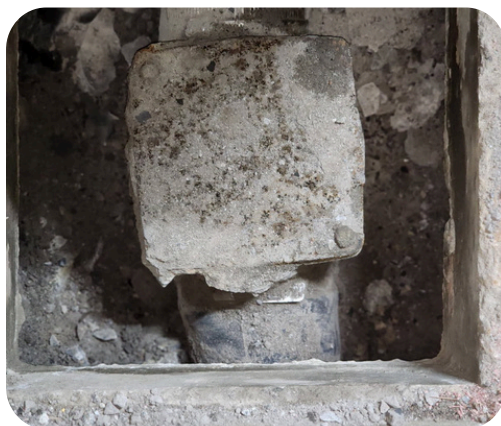
**Même si le sous-  
sol est protégé  
par un clapet**

l'eau peut continuer à monter  
et déborder au rez-de-  
chaussée.
