INFORME DE PRUEBAS

190320004SHF-002

ASUNTO: Pruebas de rendimiento para el tablero
integrado decorativo de aislamiento de piedra
espumada para pared exterior

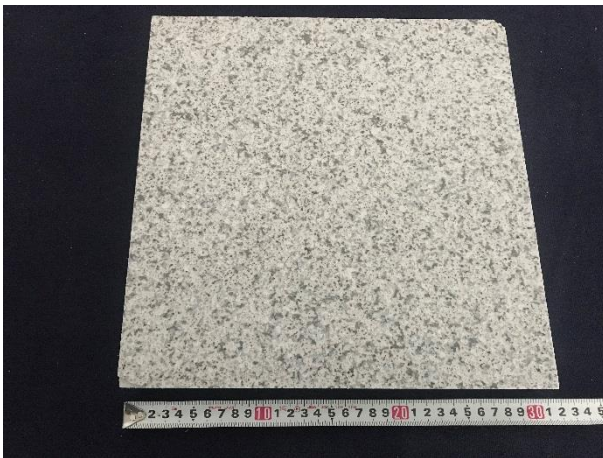
APEENDICE: FOTO DE LA MUESTRA RECIBIDA

Vista Frontal (Superficie de las pruebas)

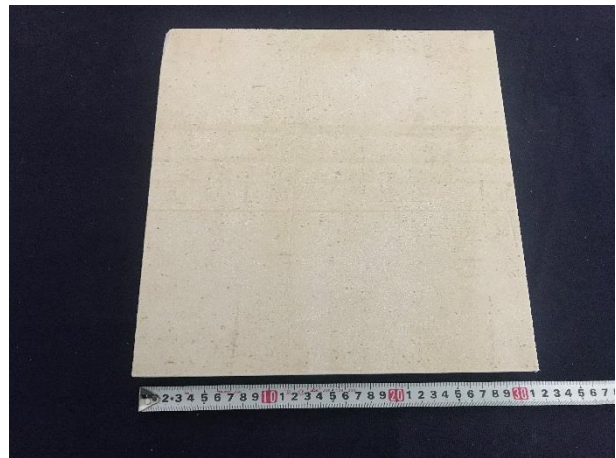
Vista trasera
