红米4X 三级维修指导V01

技术支持内部文控：TSIMHNA13 红米4X三级维修指导V01

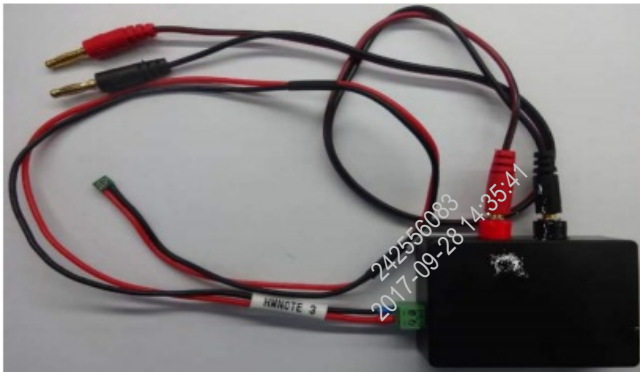
1.3 红米4X 供电转接线

红米4X的假电线和HM note3的通用。

物料编码：scnc010013700供电盒+scnc020010500供电转接线

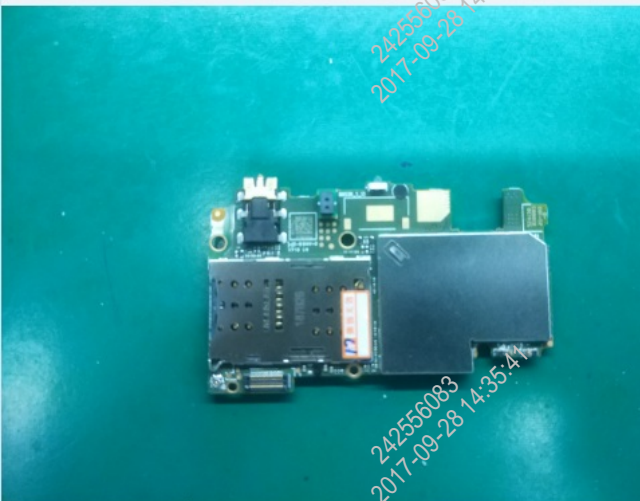
1.4 维修标签粘贴位置及规范

红米4X 维修标签：

粘贴位置如图：

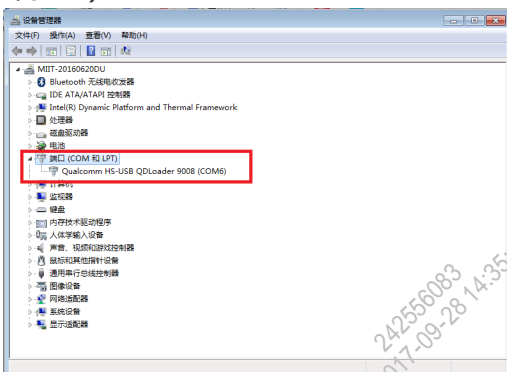
1.手机在关机状态，短接TP7和TP9这两个点，手机进入深刷模式（识别9008端口）

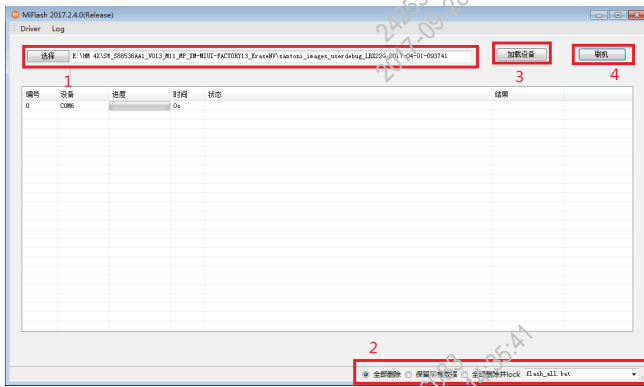
2选择相应的软件包，勾选MiFlash底部的全部删除选项，点击加载设备，点击刷机。

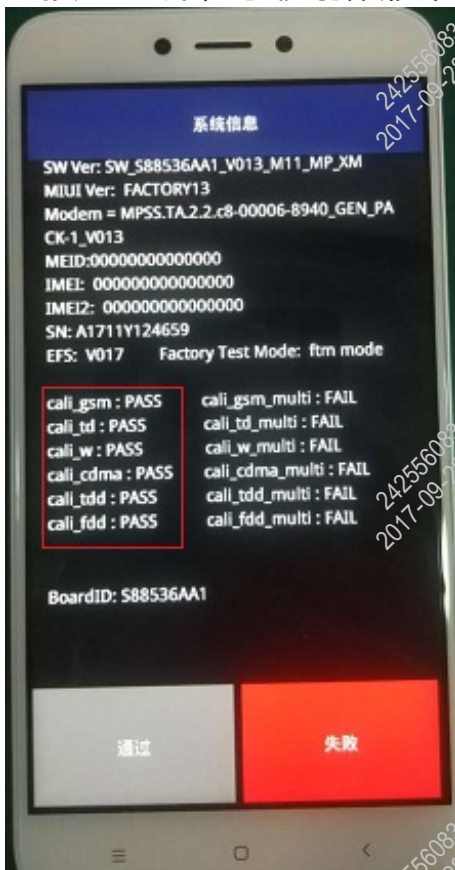
1. 深刷工厂软件 (SW_S88536AA1_V013_M11_MP_XM-MIUI-FACTORY13_EraseNV) , 用DT工具写入FSN。
2. 打开校准软件, 手机开机状态下, 连接好主天线和辅助接收两条射频线。连接USB线, 手机射频校准开始。RF校准完成后, 此标志位均显示PASS。

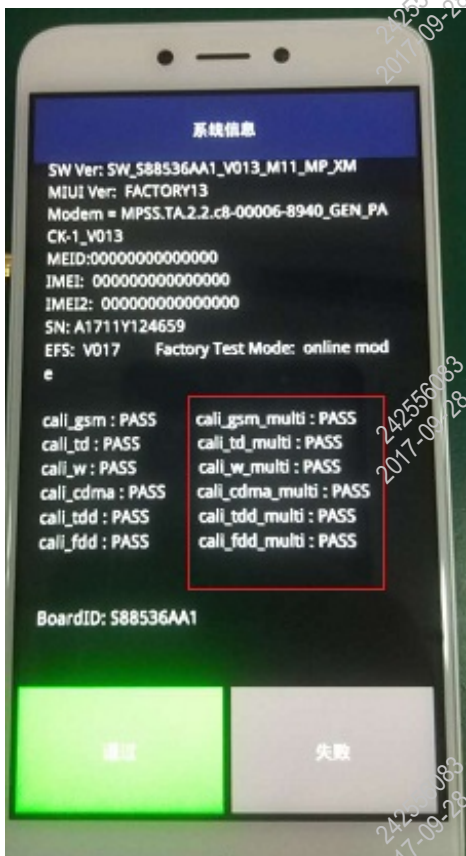
3. RF校准OK后需要写入综测项标志位, 打开HM2写PASS工具, 选择A13项目下的XTT文件。标志位写入方法和红米3S一样。进入系统信息查看写入是否成功。

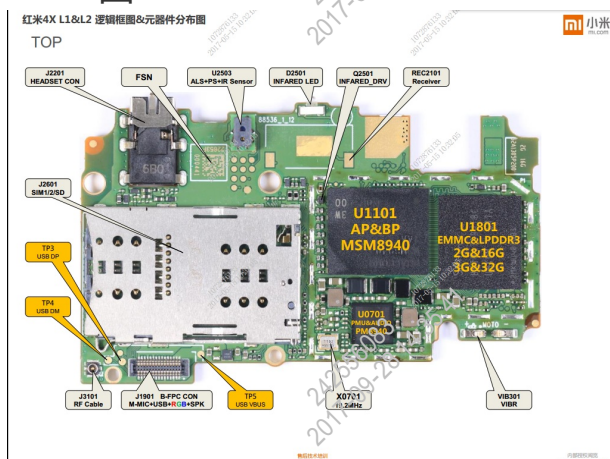
• TOP 面

2.1 红米4X 主板元件分布图

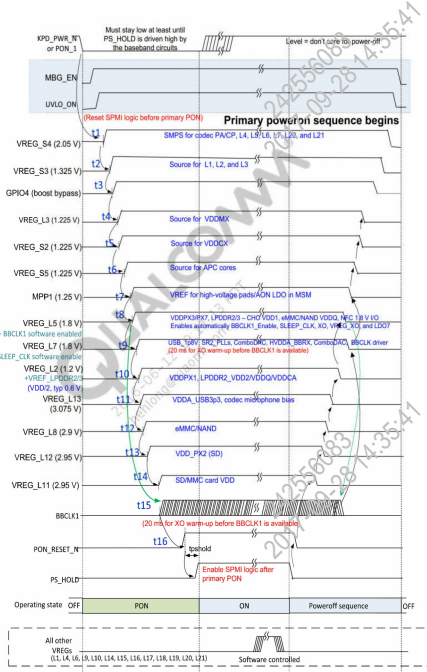
Figure 3-8 PM8937/PM8940 power-on sequence

开机时序图：

PM8937/PM8940 Power Management IC Device Specification

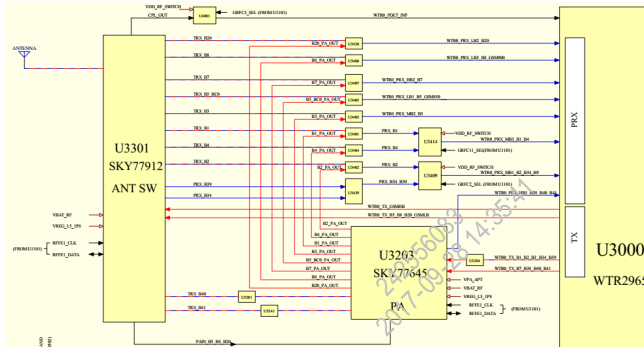
红米4X 射频电路框图：

IC	Symbol	测量值	测量点
U3000	WTR_XO_CLK	19.2	R3000
	VREG_L1_1P0	1V	C0901
	VREG_L4_1P8	1.8V	R3005
U3203	VPA_APT	4V	R3210
	VREG_L5_1P8	1.8V	R0905
	VBAT_RF	4V	R3302
U3301	VBAT_RF	4V	R3302
	VREG_L5_1P8	1.8V	R0905
U1	VDD_RF_SWITCH	2.7V	R3101
	VREG_L5_1P8	1.8V	R0905

- 1.插SIM卡确保识别正常，排除不识别SIM卡故障。
- 2.软件升级，排除软件故障。
- 3.射频校准，通过检测报告查看具体哪些测试项不过，根据相应制式和原理框图测量射频通路，找到故障点。
- 4.测量射频电路供电是否正常，测量RF FE(1/2)CLK/DAT信号是否正常。
- 5.若射频校准正常，依旧无信号，查看SIM卡电路、U3101到J3101线路是否正常。

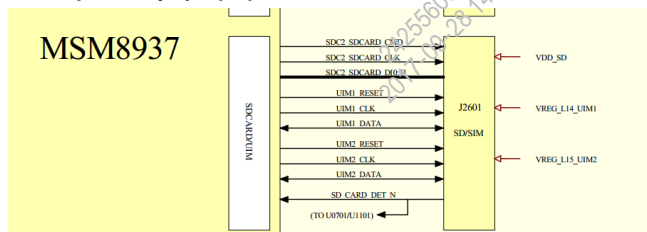
SIM/SD卡框图：

Micro + Nano / TF二选一，可将任意制式 SIM 卡插入卡槽1,TF(Micro SD)卡可插入卡槽2。

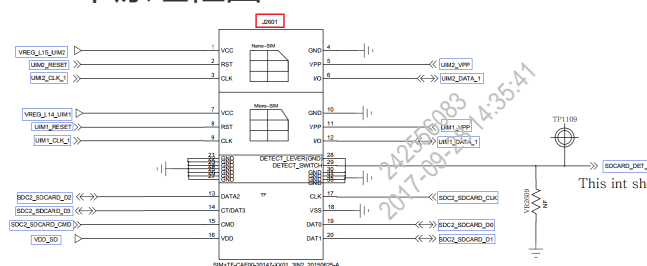
SIM卡原理框图：

- 1.首先查看手机是否有基带信息，无基带信息则按无基带故障维修，若基带信息正常则是SIM卡相关功能故障。
- 2.查看J2601触点是否变形或损坏，若外观正常，压主板J2601位置看是否读卡（卡槽问题会导致卡的接触不良）。
- 3.测量SD/SIM卡座对地值是否正常，测试点到卡座是否断线(为了排除虚焊可测量测试点到卡座焊盘的通路是否正常)。
- 4.开机测量SIM卡供电、时钟、复位、数据电压跳变是否正常。若是无法识别SD卡，测量SD卡供电是否正常。
- 5.若以上信号正常，更换U1101、U1801。

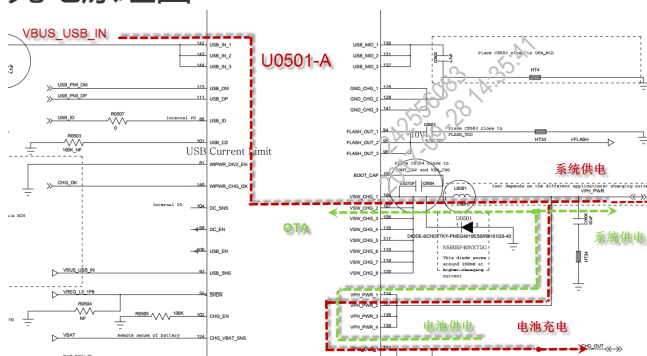
充电原理图：

整个过程中电池激活和预充电阶段时间非常短，很难测量到，大部分时间都处于CC阶段。

- 1.软件升级排除软件故障。
- 2.检测J1901外观是否正常，万用表二极管档测量J1901的四个信号对地值是否正常（VBUS_USB_IN、USB_HS_D_P、USB_HS_D_M、USB_ID）。

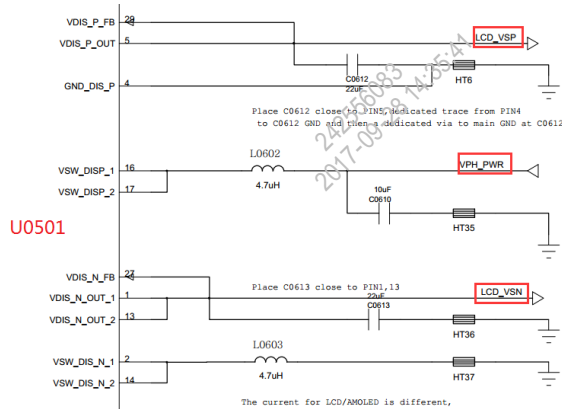
U0501显示驱动电路图：

VSP、VSN $\pm 5V$ 待机后无电压产生。

- 1.目测J2302外观是否损坏或虚焊。
- 2.用万用表二极管档测量J2302对地值是否正常。
- 3.若对地值正常，测量VSP、VSN、VREG_L6_1P8是否有输出。
- 4.测量LCD_BL_LED_A电压是否正常，若异常更换U0501及升压元器件。
- 5.更换U1101、U1801。

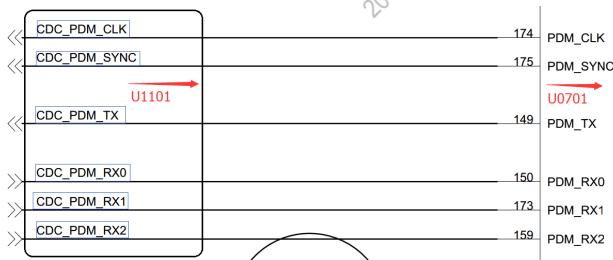
CDC_PDM_RX1 用于扬声器信号

CDC_PDM_RX2 用于耳机听筒信号

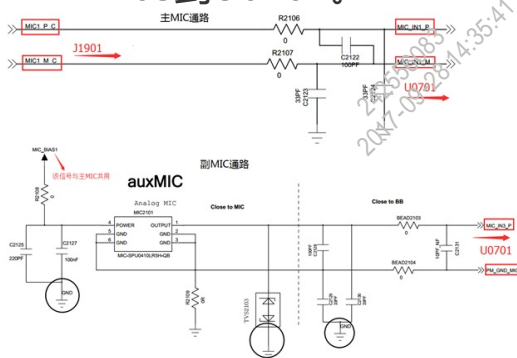
降噪MIC：MIC_IN3_P

主MIC通过接口J1901经过滤波电路到U0701，副MIC（MIC2101）通过BEAD2103到U0701。

- 1.首先确认主副MIC是单独一路不送话还是全部不送话。
- 2.主副MIC均不送话，首先刷机排除软件问题，若故障依旧，着重测量MIC_BIAS1信号（测量点C2125阻抗390,开启录音时电压1.8V）以及U0701与U1101之间通信线路是否正常。
- 3.单一MIC不送话，排除软件故障后着重检修相应通路器件。

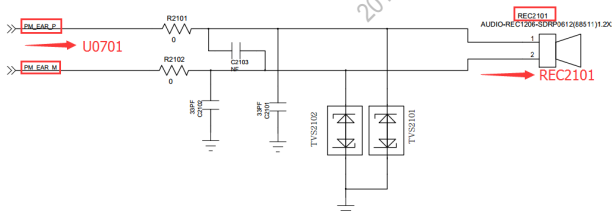
HM4X听筒回路与以往一样，听筒通过弹片与主板连接。信号从U0701输出经过滤波电路到达。

- 1.刷机排除软件故障。
- 2.用万用表二极管档测量REC2101对地值是否正常，若有异常重点检查TVS2101、TVS2102是否损坏。
- 3.开启音频文件，用示波器测量U0701输出PM_EAR_P和PM_EAR_M两路信号是否正常，测量点R2101/R2102。信号异常重点检修U0701-CDC模块以及U0701与U1101之间的通信线路。

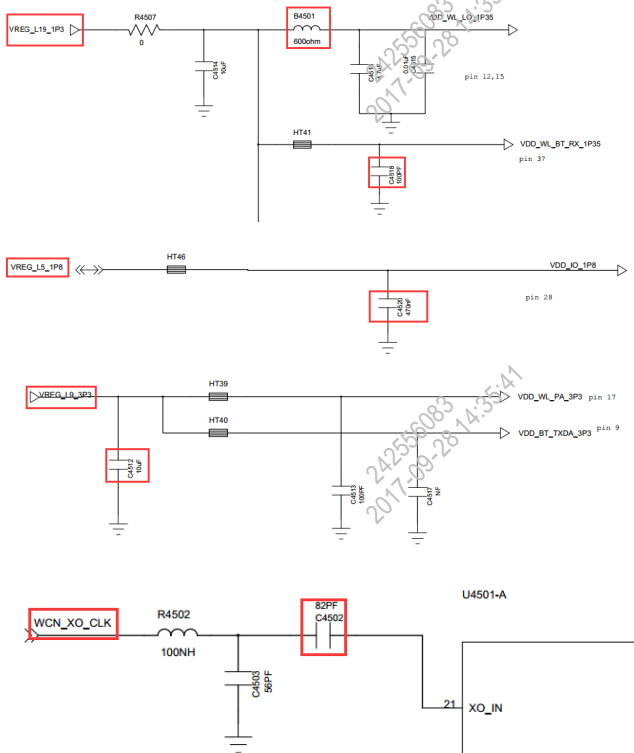
U4501供电和时钟：

WLAN测量表			
Symbol	测量值	测量点	Application
VREG_L19_1P3	1.3V	C4514	IC内部模块供电如：RF/BB/DIG等 U0701产生
VREG_L9_3P3	3.3V	C4512	BT&WL-2.4GHz-PA供电 U0701产生
VREG_L5_1P8	1.8V	C4520	IC内部WL数字IO供电 U0701产生
WCN_XO_CLK	19.2MHZ	C4502	U4501主CLK U0701产生

BT和WL依然采用公共的RF通路，信号通过天线J4501接收进来，由FL4501滤波后进入U4501。

- 1.刷机排除软件问题。
- 2.若WIFI信号弱，测量接收/发射通路是否异常，正常更换FL4501。
- 3.根据U4501测量表检测供电和时钟是否正常。
- 4.若供电时钟正常，测量U4501与U1101之间的通讯线路，更换U1101。

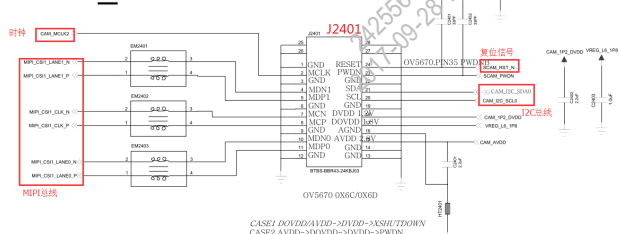
副摄像头J2401线路图:

FRONT_camera

1. 软件升级，排除软件问题。
2. 仔细观察J2402、J2401各个管脚是否有虚焊或者凹陷。若正常测量接口的对地值是否正常。
3. 测量相机供电、时钟、复位信号输出是否正常。
4. 若上述信号都正常，更换U1101。

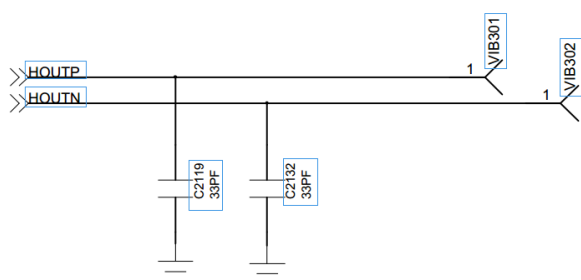
震子工作信号：

Haptics			
48	VDD_HAP	PI	Power supply for Haptics circuits
36	GND_HAP	GNDP	Haptics power ground
35	HAP_OUT_P	AO	Haptics H-bridge driver output positive
24	HAP_OUT_N	AO	Haptics H-bridge driver output negative
11, 12	HAP_PWM_IN	DI	PWM input for haptic control

1. 软件升级，排除软件故障。
2. 测量VIB301、VIB302对地值是否正常，若异常更换U0501。
3. 测量控制信号GP_PDM_A0是否正常，若异常更换U1101。

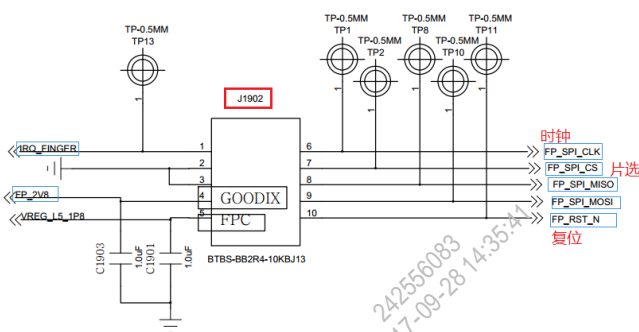
指纹J1902线路图：

Symbol	测量值	测量点	Application
FP_2V8	2.8V	C1903	基础供电
VREG_L5_1P8	1.8V	C1901	I/O供电
FP_SPI_CS	1.8V	TP2	片选信号
FP_RST_N	1.8V	TP11	复位信号

1. 软件升级排除软件故障。
2. 测量TP1、TP2、TP8、TP10、TP11、TP13对地阻值是否正常，TP2、TP11、C1901、C1903电压是否正常。
3. 检测U1902是否正常。
4. 更换U1101。
