**İMKOSAN MEKANİK DENEY LABORATUVARI**  
*MECHANICAL TEST LABORATORY*  
**BASMA DENEY RAPORU**  
*COMPRESSION TEST REPORT*

<b>MÜŞTERİ BİLGİLERİ</b> <i>Customer information</i>	OTORİ TURİZİM PAZ. A. Ş	<b>RAPOR NO/Report Nr.</b>	OTORİ-BASMA-02		
		<b>TARİH/Date</b>	03.10.2012		
<b>NUMUNE ADI</b> <i>Sample Id</i>	600X600X30 MM FİBERCEMENT	<b>TALEP NO/Activity Nr.</b>	---		
		<b>PROSEDÜR NO/Procedure Nr.</b>	---		
<b>TEST BİLGİLERİ</b> <i>TEST INFORMATION</i>					
<b>DENEYİN AMACI</b> : Kompozit malzemenin max. Basma yükünü tespit etmek <i>Purpose of the examination</i>					
<b>ÜRÜN FORMU</b> <i>Form of product</i>	KOMPOZİT – ÇİFT GALVANİZ	<b>TEST STANDARTI</b> <i>Test standart</i>	---	<b>TEST SICAKLIĞI</b> <i>Test temperature(°C)</i>	20

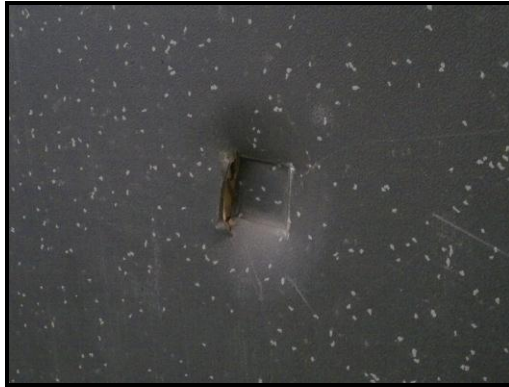
**AÇIKLAMA:** 25x25 kare mandiren ile konsantere yük uygulanmıştır. Yukarıda ki resimde görüldüğü gibi mandiren iz düşümünde bölgesel deformasyon meydana gelmiştir. Test boyunca malzeme genelinde seyrim gözlemlenmemiştir.
