## TEMEL ve ZEMİN ETÜD RAPORU

İmar Bilgileri: Çanakkale İli, Merkez İlçesi, Kalabaklı Köyü, H16.C.19A.3B. Pafta, 105 Ada, 38 Parsel

**105 ADA 38 PARSEL KONUT SAHASI  
PARSEL BAZINDA ZEMİN VE TEMEL ETÜDÜ VERİ RAPORU**

Rapor No: 202312\_04

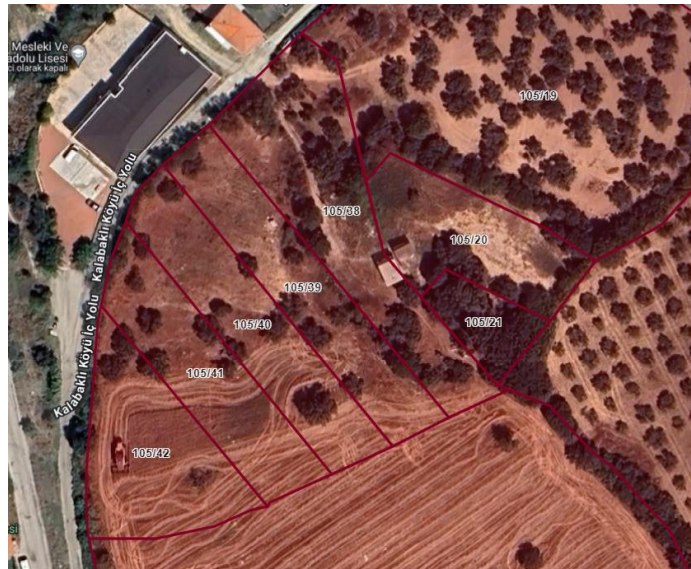
Şekil 1 İmar adası yerleşim planı

Çalışma alanı Kalabaklı köyü yerleşik alanı içinde, Aynı zamanda 1/100.000 ölçekli Balıkesir-Çanakkale çevre düzeni planında “Kırsal Yerleşik Alan” içinde kalmaktadır (Şekil 1). İmar adasının ulaşım ve altyapı sorunu yoktur. Çanakkale İl Özel İdaresince ilgili plan hükümlerine göre yapılaşmaya açılmıştır. İmar durumu Ek-2 de verilmiştir.

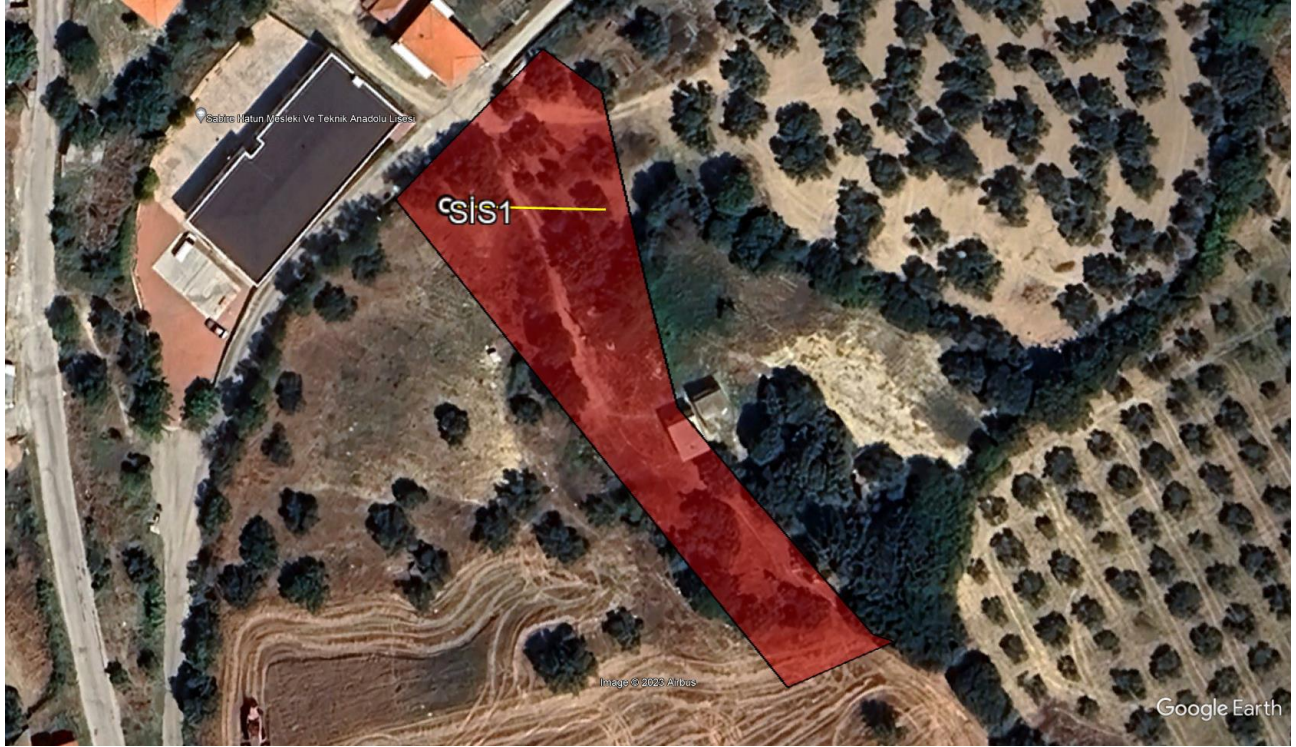
Şekil 7 Jeofizik Çalışmaların Lokasyonları

Jeofizik çalışma lokasyonları Şekil 7’de verilmiştir. Koordinatlar **Tablo 4**’te verilmiştir.

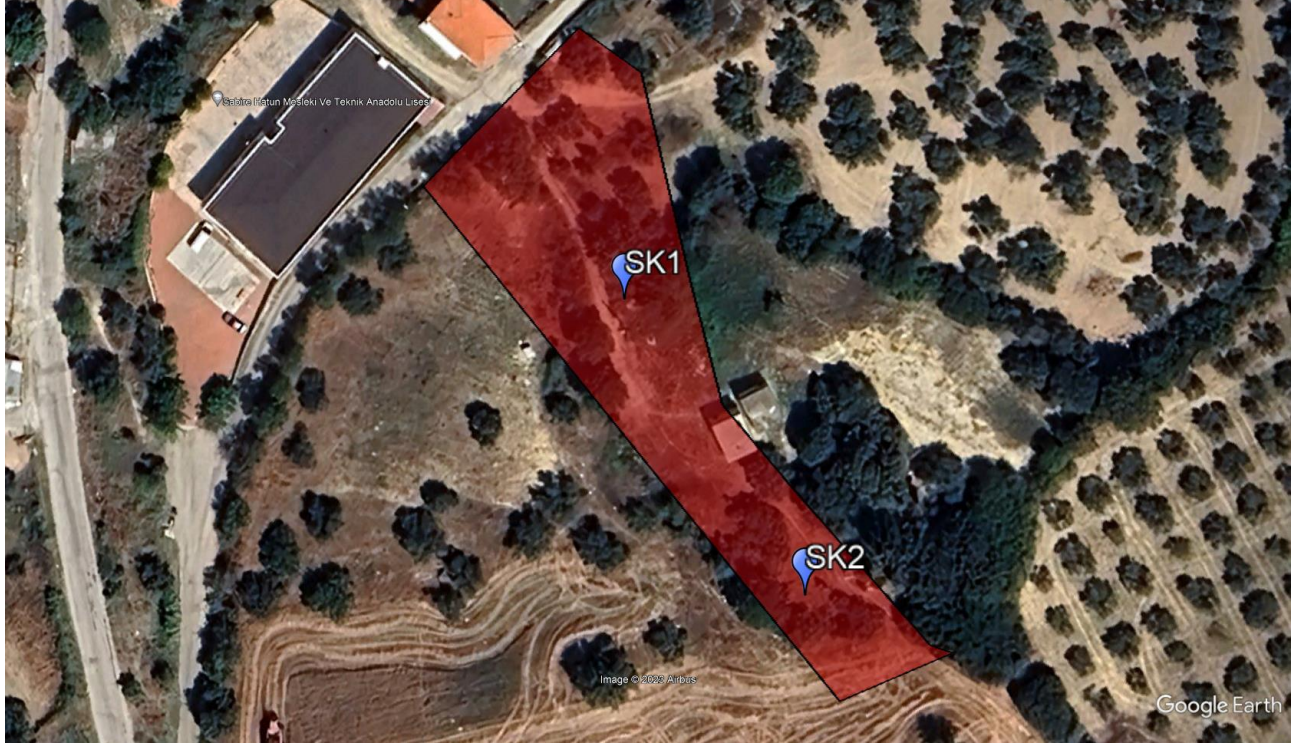
Şekil 7: Sondaj Lokasyonları

İnceleme alanında 4 adet 10,5m derinliğinde sondaj çukuru açılmıştır. Sondaj lokasyonları Şekil 7’de verilmiştir. Koordinatlar Tablo 8’da verilmiştir

Çalışma alanında açılan sondaj çukurların da ilk 50cm koyu kahve renkli bitkisel toprak gözlenmektedir. Bitkisel toprak altında 3,00 m derinliğe kadar açık kahve renkli çok sıkı kötü derecelenmiş çakıl, 9,00m den sondaj sonuna kadar çok çatlaklı ayrılmış kumtaşları görülmüştür. Sondaj logları eklerde verilmiştir.

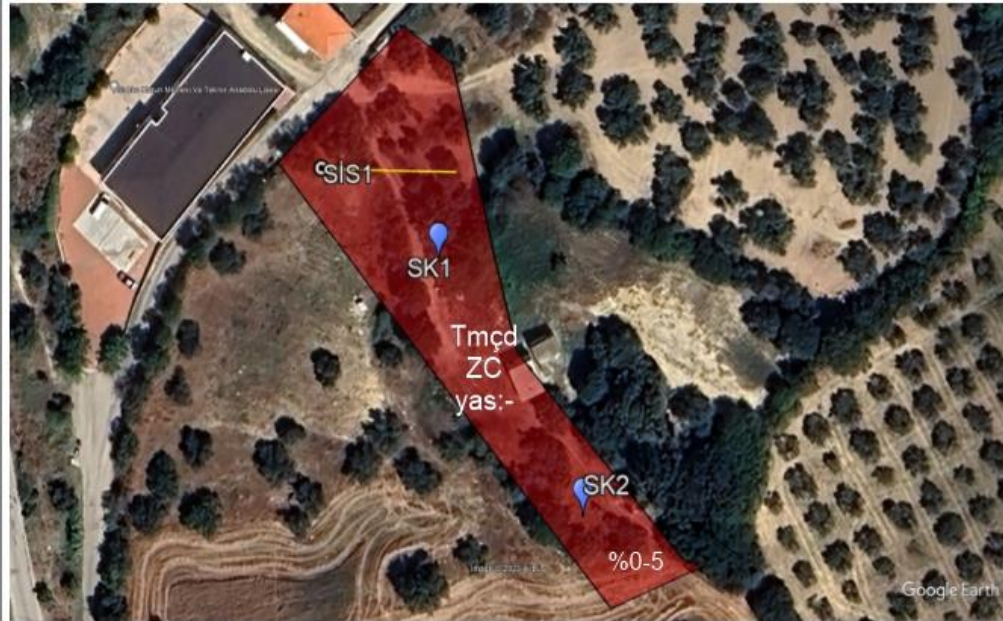
Şekil 8 Mühendislik Jeolojisi Haritası

İnceleme alanı; bölgede gözlenen, Miyosen yaşlı 1/100.000 lik jeoloji haritalarında “Tmçd” simgesiyle gösterilen “Çamrakdere Üyesi” olarak adlandırılmış çökellerin rezidüelleri üzerindedir. Çalışma alanında rezidüel birimler kahve renkli kumlu siltli kötü derecelenmiş çakıl ve çok çatlaklı ayrılmış kumtaşı olarak gözlenmektedir. Çalışma alanına ait mühendislik jeolojisi haritası Şekil 8’de verilmiştir.
