## TEMEL ve ZEMİN ETÜD RAPORU

İmar Bilgileri: Çanakkale İli, Merkez İlçesi, Kalabaklı Köyü, H16.C.19A.3B. Pafta, 105 Ada, 39 Parsel

**105 ADA 39 PARSEL KONUT SAHASI  
PARSEL BAZINDA ZEMİN VE TEMEL ETÜDÜ VERİ RAPORU**

## **TEMEL ve ZEMİN ETÜT GEOTEKNİK RAPORU**

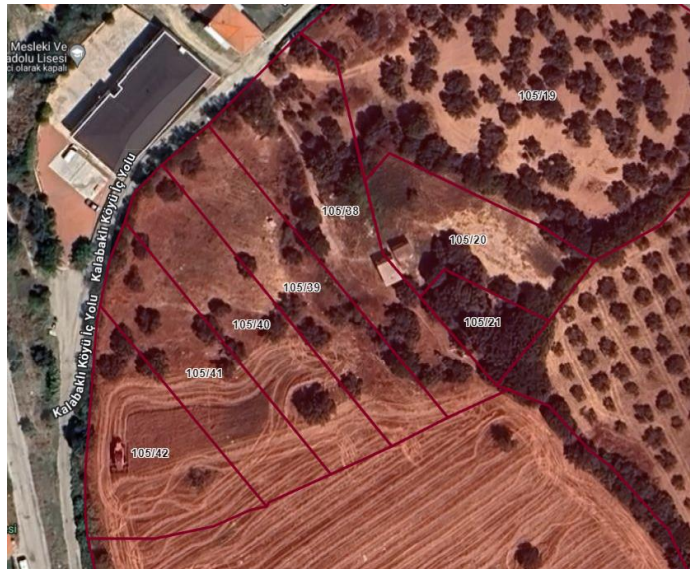
Şekil 1 İmar adası yerleşim planı

Çalışma alanı Kalabaklı köyü yerleşik alanı içinde, Aynı zamanda 1/100.000 ölçekli Balıkesir-Çanakkale çevre düzeni planında “Kırsal Yerleşik Alan” içinde kalmaktadır (Şekil 1). İmar adasının ulaşım ve altyapı sorunu yoktur. Çanakkale İl Özel İdaresince ilgili plan hükümlerine göre yapılaşmaya açılmıştır. İmar durumu Ek-2 de verilmiştir.

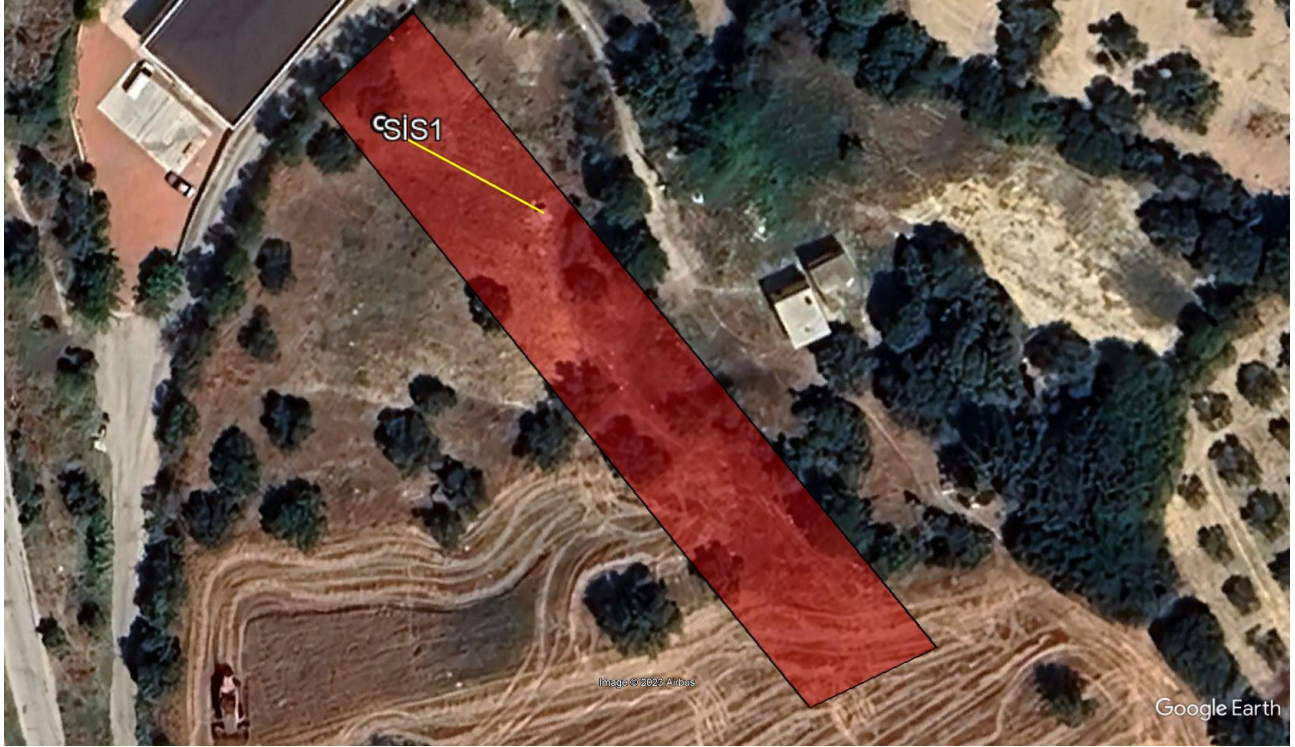
Şekil 7 Jeofizik Çalışmaların Lokasyonları

Jeofizik çalışma lokasyonları Şekil 7’de verilmiştir. Koordinatlar **Tablo 4**’te verilmiştir.

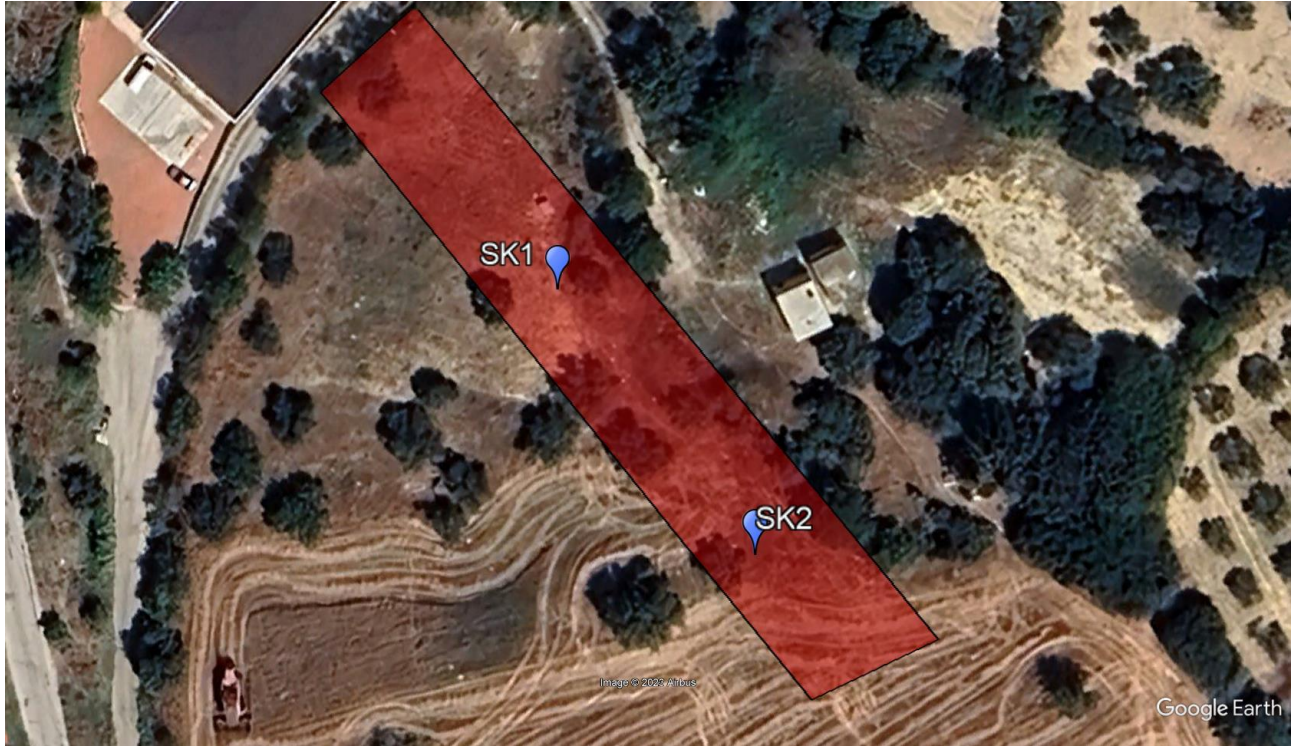
Şekil 7: Sondaj Lokasyonları

İnceleme alanında 4 adet 10,5m derinliğinde sondaj çukuru açılmıştır. Sondaj lokasyonları Şekil 7’de verilmiştir. Koordinatlar Tablo 8’de verilmiştir

Çalışma alanında açılan sondaj çukurlarının da ilk 50cm koyu kahve renkli bitkisel toprak gözlenmektedir. Bitkisel toprak altında 2,00 m derinliğe kadar kahve renkli düşük plastisiteli sert kumlu kil, 2,00m den sondaj sonuna kadar çok çatlaklı çok ayrılmış kumtaşları görülmüştür. Sondaj logları eklerde verilmiştir.

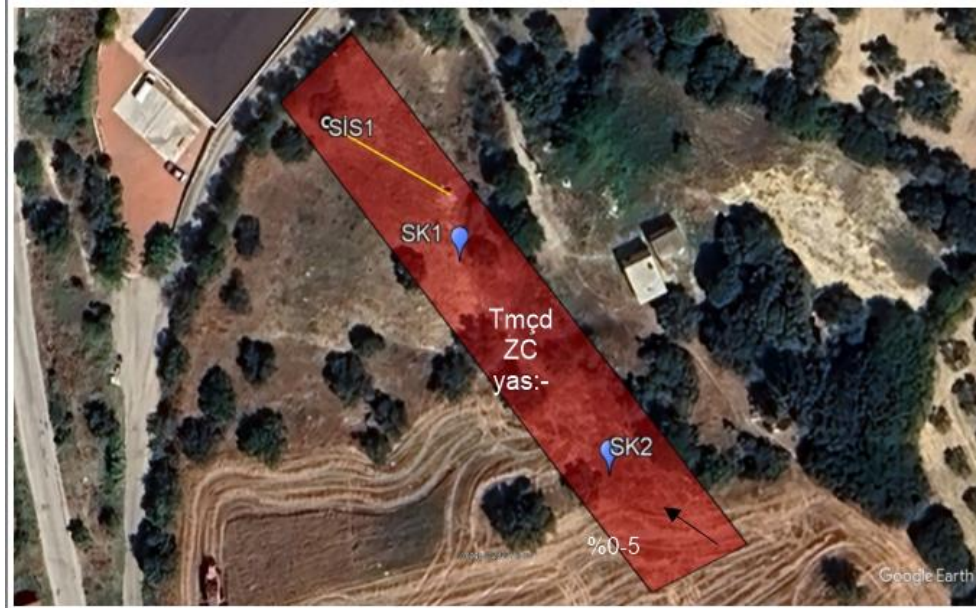
Şekil 8 Mühendislik Jeolojisi Haritası

İnceleme alanı; bölgede gözlenen, Miyosen yaşlı 1/100.000 lik jeoloji haritalarında “Tmçd” simgesiyle gösterilen “Çamrakdere Üyesi” olarak adlandırılmış çökellerin rezidüelleri üzerindedir. Çalışma alanında rezidüel birimler kahve renkli kumlu kil ve çok çatlaklı çok ayrılmış kumtaşı olarak gözlenmektedir. Çalışma alanına ait mühendislik jeolojisi haritası Şekil 8’de verilmiştir.

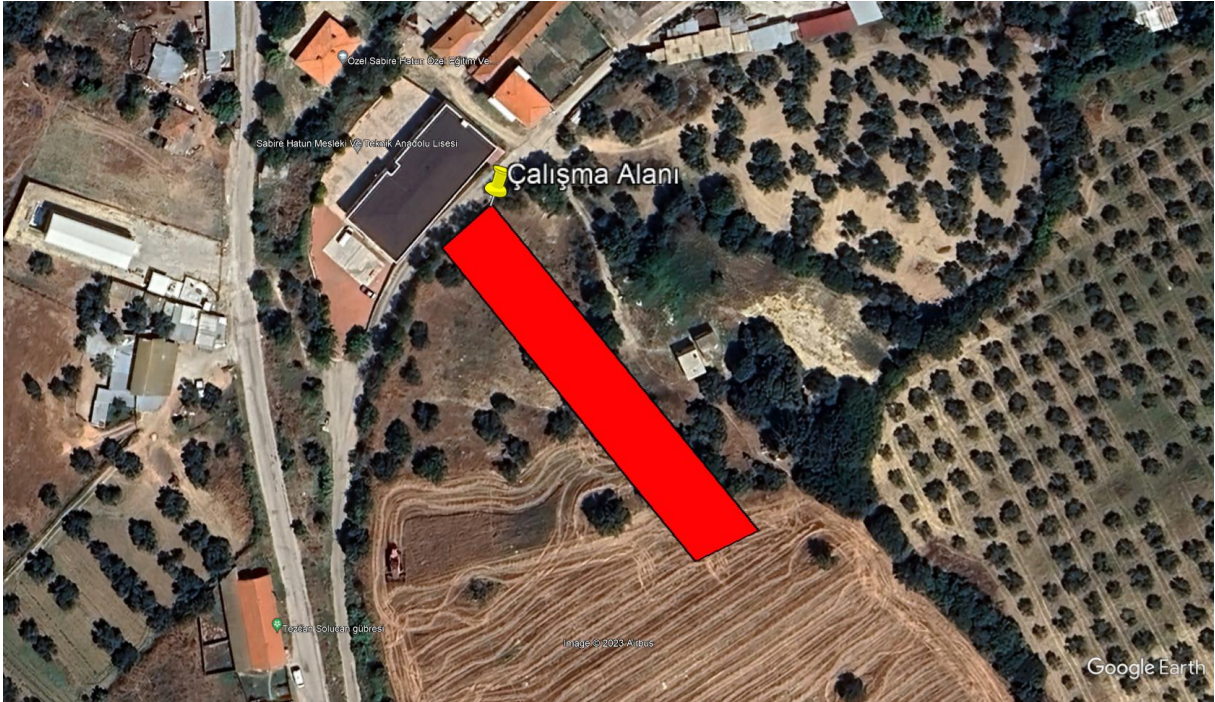
Şekil 1 Çalışma Alanı Uydu Görüntüsü

İnşaat sahası Kalabaklı Köyü, Köyiçi mevkiinde yer almakta olup ulaşım zorluğu yoktur. Parsel alanı 1718 m<sup>2</sup> dir. Parsel içinde herhangi bir yapılaşma mevcut değildir (Şekil 1).
