Taunerhaus Detligen BE, 1760/61

Taunerhaus Detlingen BE, 1760/61

Volker Herrmann (02/2023)

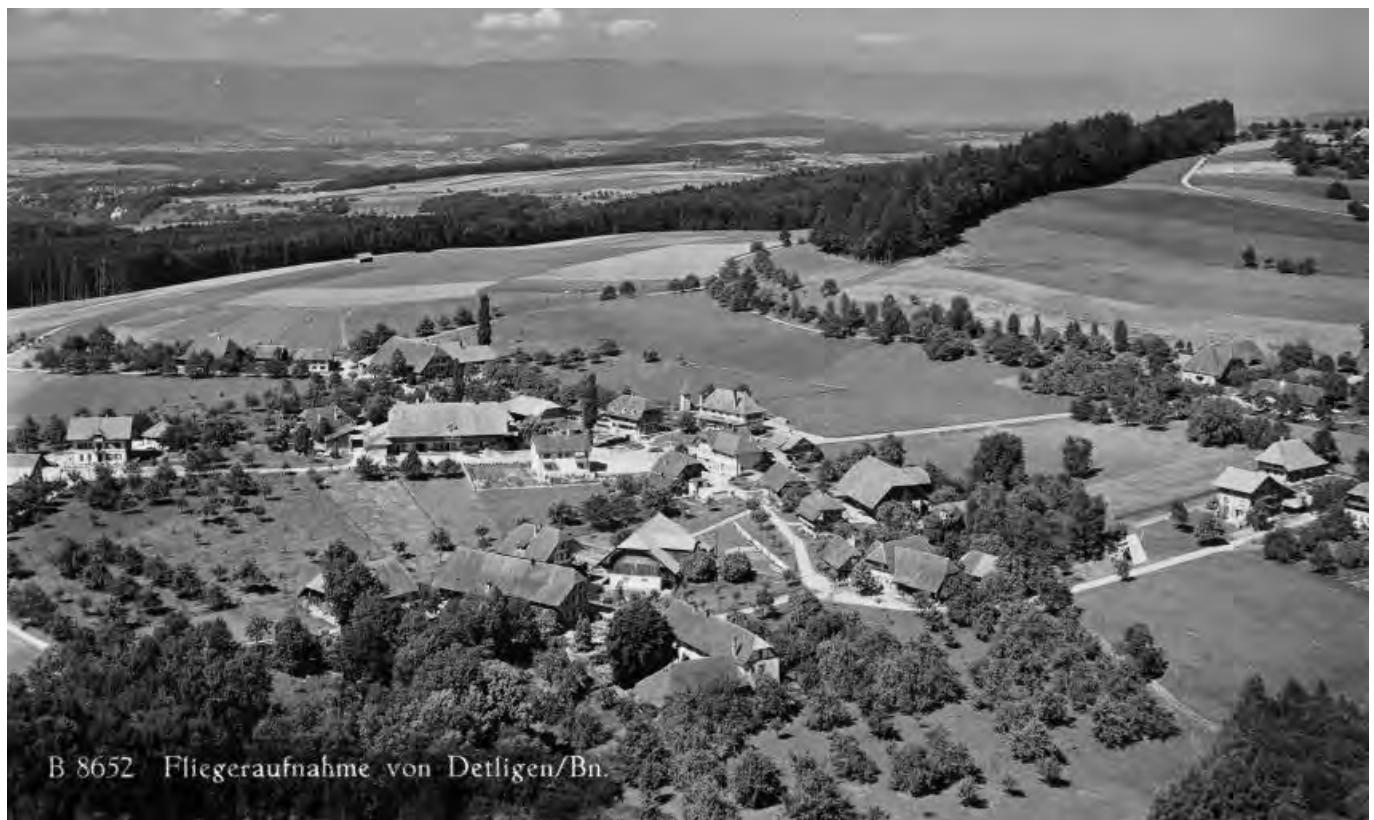
3 Detligen, Dorf: Postkarte mit Luftaufnahme zu der oberhalb des Aaretals in der nacheiszeitlichen Moränenlandschaft gelegenen Gemeinde Detligen. Im Hintergrund zeichnet sich am Horizont die Jurakette ab, davor das Aaretal. Die Siedlung Untere Schmiede mit dem dortigen Taunerhaus liegt hinter uns und ist auf dem Foto nicht zu sehen. Blick nach Nordwesten. Aufnahme nach 1905.

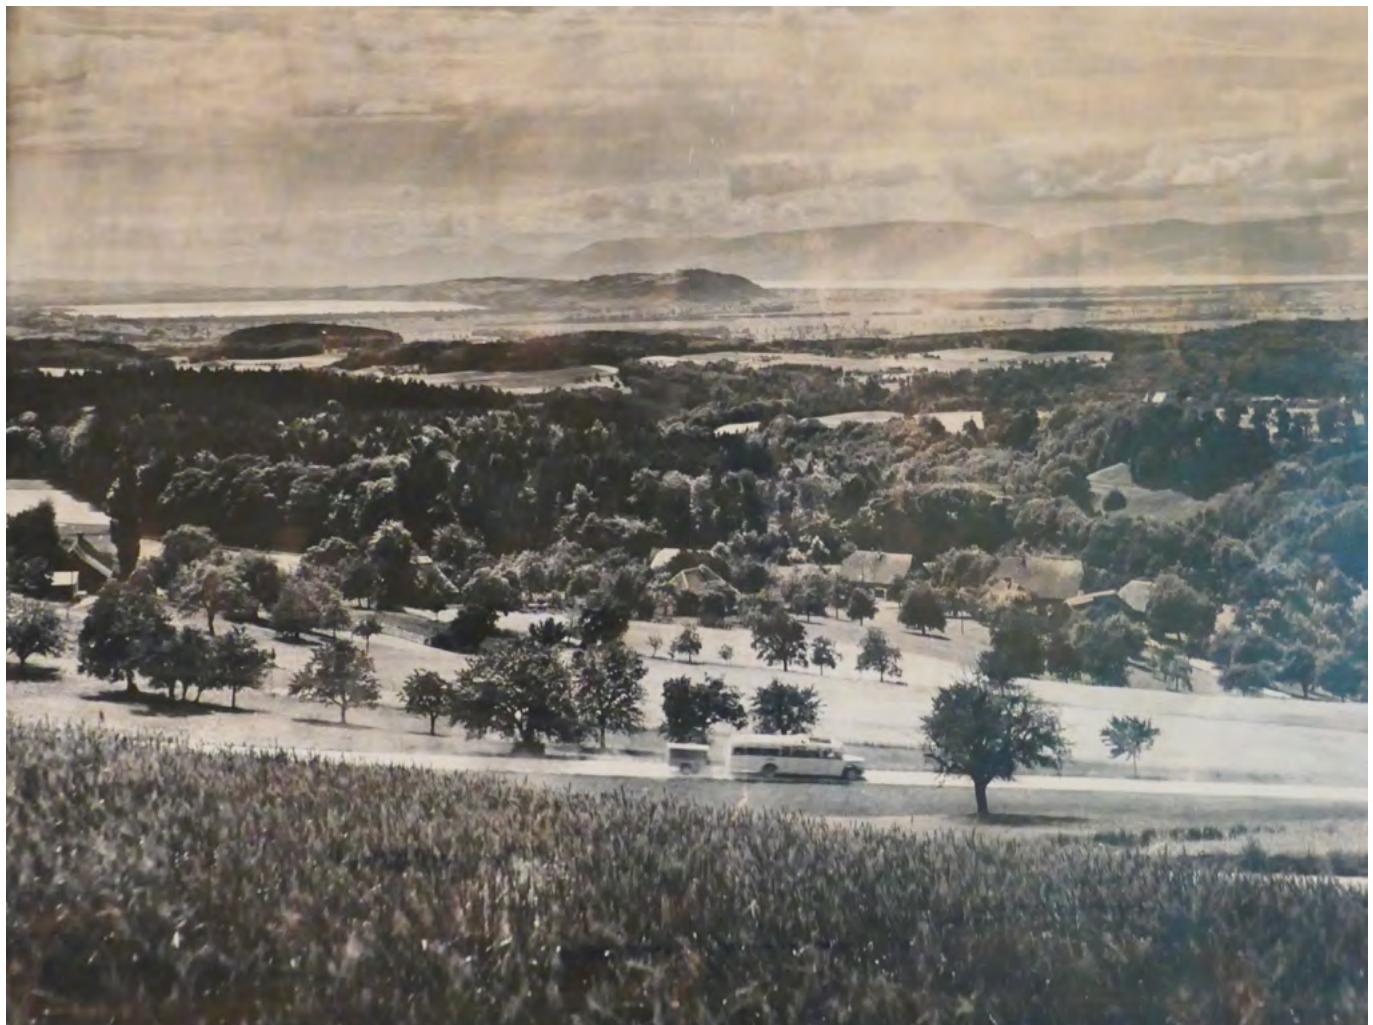
6 Detlingen, Untere Schmiede: Die Siedlung erstreckt sich an einem sanft nach Westen abfallenden Hang am südöstlichen Ortsrand von Detlingen. Mittig sind auf dem Foto die beiden Taunerhäuser mit den Hausnummern 106 und 107 zu sehen, von denen das linke, hinter einem Baum versteckte Haus das heutige Museumsgebäude ist. Am rechten Bildrand zeichnen sich, ebenfalls versteckt hinter vielen Bäumen, die Gebäude um die ehemalige Schmiede mit dem heutigen Museumsstöckli ab. Im Vordergrund ist das Postauto zwischen Bern und Aarberg zu sehen. Blick nach Westen. Aufnahme um 1940.

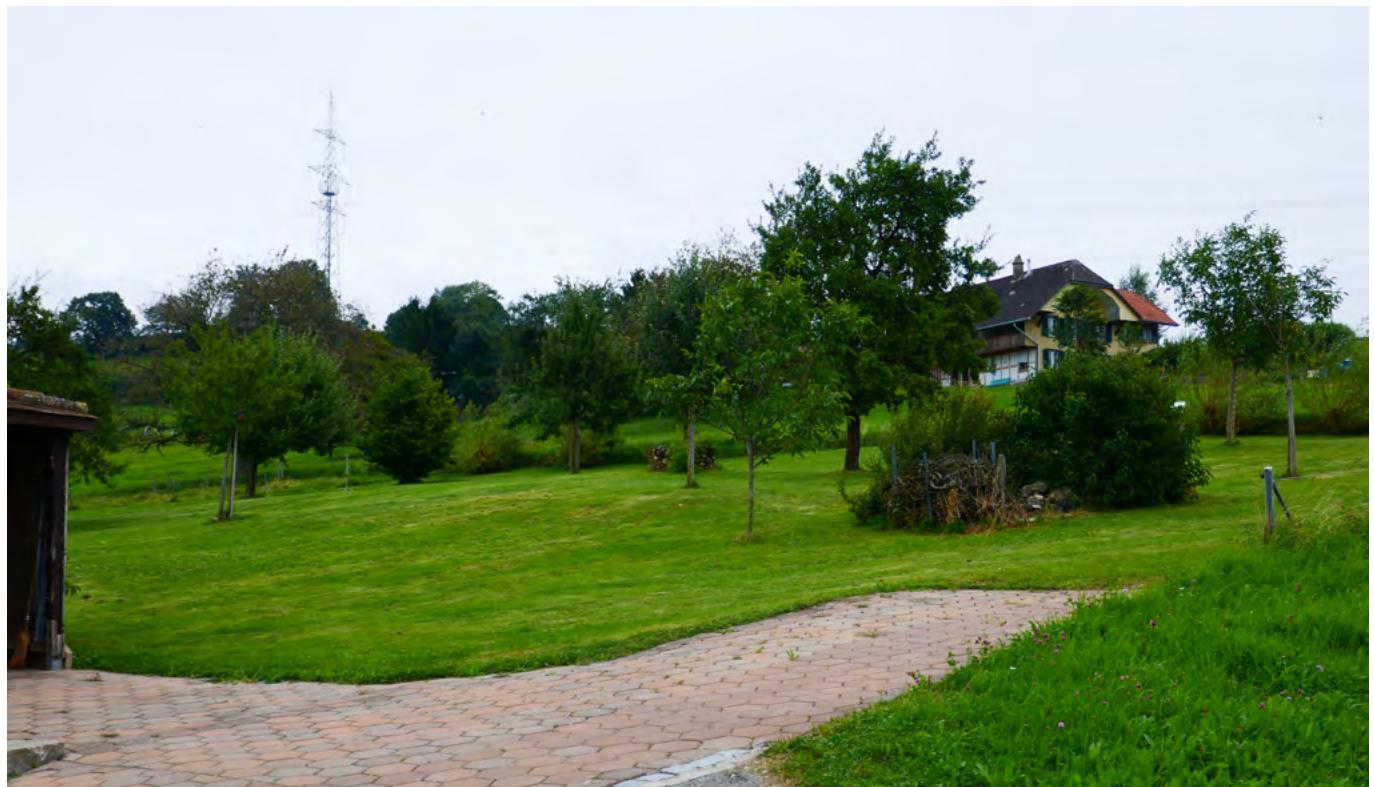
7 Detlingen, Untere Schmiede: Heutige Parzelle des ehemaligen Taunerhauses mit Obstbaumbestand und dem wieder aufgemauerten Sodbrunnen in der Mitte, der früher auf der Südseite des Gebäudes vor der Stube gelegen hat. Dieser markiert bis heute sichtbar den alten Hausstandort. Blick nach Norden. Aufnahme 2021.

einst am Hauptzugang im Süden des Gebäudes gelegene runde Brunnen ist noch zu finden und hält bis heute vor Ort die Erinnerung an das einstige «Paradiesli», wie das Taunerhaus im 20. Jahrhundert von den Bewohnern liebevoll genannt wurde, wach.

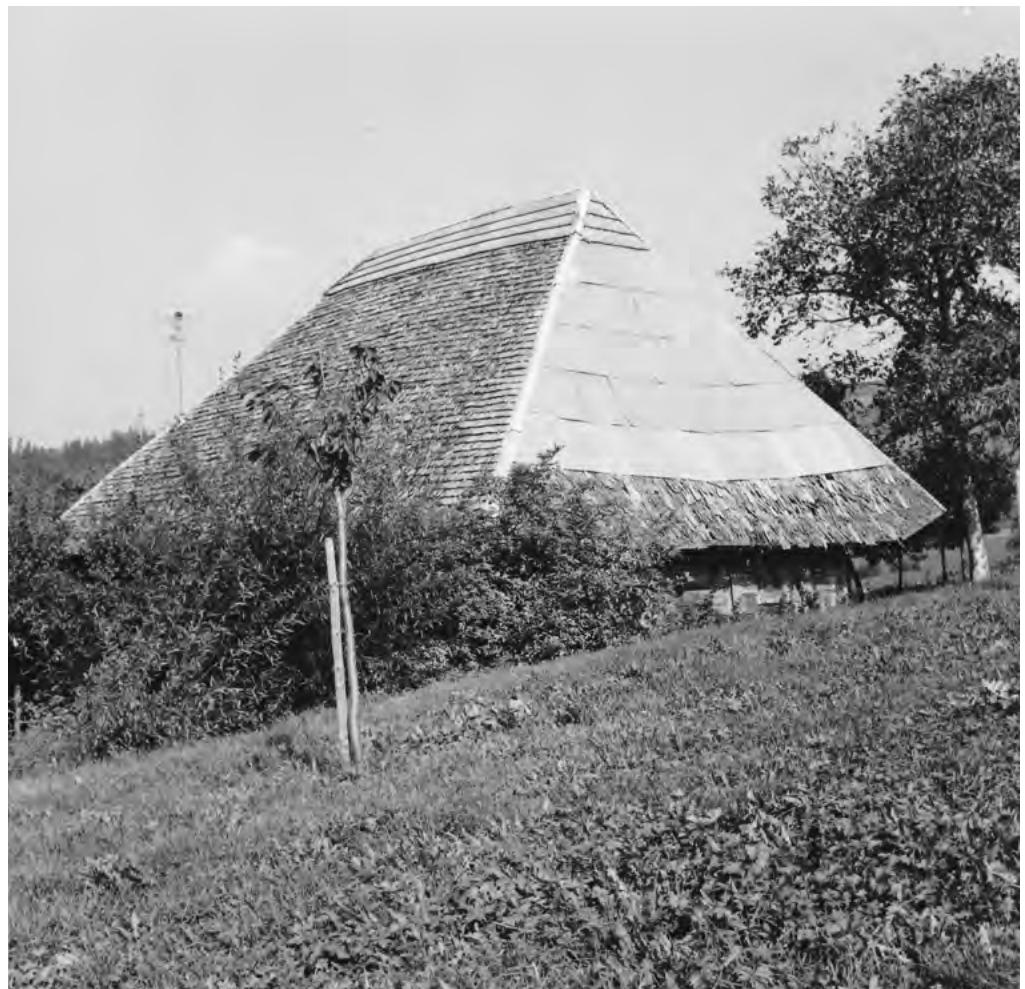
8 Detlingen, Untere Schmiede: Die Rückfassade des Taunerhauses mit dem Stallteil verbirgt sich unter dem Holzschindeln und Blech gedeckten Vollwalmdach. Blick nach Nordwesten. Aufnahme 1965.

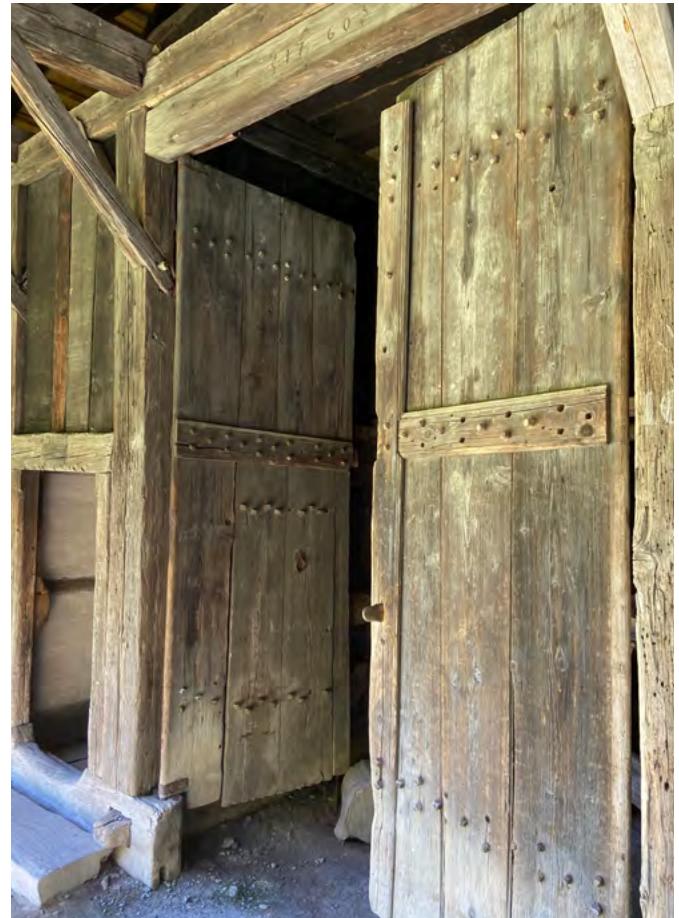
9 Freilichtmuseum der Schweiz, Taunerhaus aus Detlingen: Ehemals hofseitige Tenntüren, die heute nicht mehr nach Süden, sondern nach Westen gerichtet sind. Im Sturzbrett des Zugangs ist eine Bauinschrift mit der Jahrzahl «1760» eingeschnitten. Das Datum bezieht sich auf den Neubau des Hochstudbaus, wohl auf den Resten des nur aus den Schriftquellen bekannten älteren «Häusleins». Blick nach Nordosten. Aufnahme 2022.

Für die Datierung des Taunerhauses steht eine in den hölzer-nen Sturzbalken des südseitigen Tenntors eingekerbte Bauin-schrift zur Verfügung. Sie vermerkt die Jahreszahl «1760», die sich auf den weitgehenden Neubau des Gebäudes bezieht [An-deregg 2000, 126]. Die inzwischen an zahlreichen Bauhölzern im Dachwerk, Ober- und Erdgeschoss des Museumsgebäudes durchgeführten dendrochronologischen Untersuchungen be-stätigen dies. Die zu den Hochstüden, Rafenhölzern, Wand-rähm- und Deckenbalken ermittelten Schlagdaten der verwen-detem Fichtenstämmen weisen auf Herbst/Winter 1759 und Herbst/Winter 1760/61. Da die Hölzer in der Regel saftfrisch verarbeitet und abgebunden worden sind, dürfte der Neubau tatsächlich im Frühjahr/Sommer 1760 begonnen und ein Jahr später abgeschlossen worden sein [Bolliger/Leibundgut 2022]. Die zu zwei Eichenschwellen des Wohnteils gewonnenen dend-rochronologischen Daten könnten auf einen älteren Vorgän-gerbau des ausgehenden 17. Jahrhunderts hinweisen. Da in beiden Fällen die Waldkanten fehlen, bleiben aber nicht zu lö-sende Unwägbarkeiten bestehen [Bolliger/Leibundgut 2022]. Die schriftliche Überlieferung und die Beobachtungen zum er-

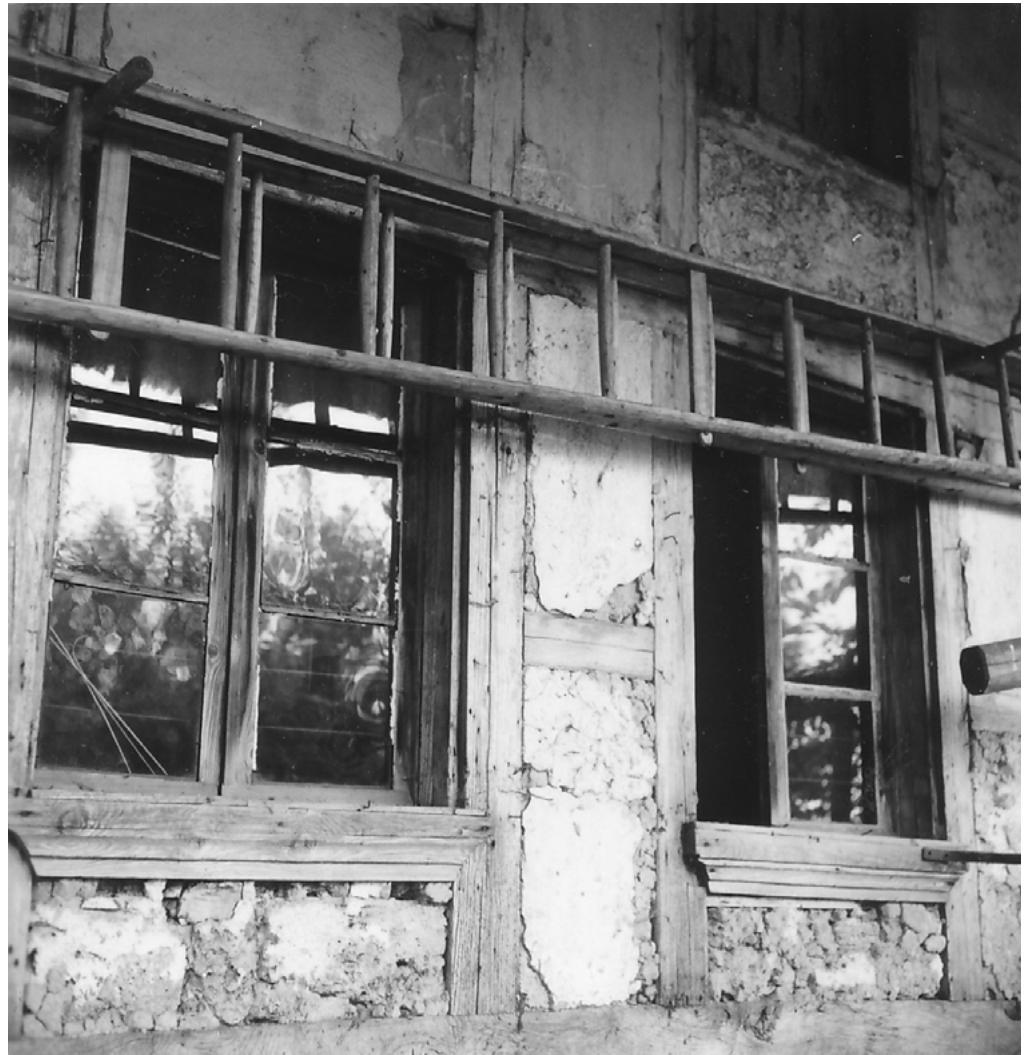
10 Detlingen, Untere Schmiede:
Südliche Hofseite mit den grossen
Einzelfenstern der Stube, die im
19. Jahrhundert zusammen mit der
Fachwerkkonstruktion eingebaut
worden sind. Blick nach Nordosten.
Aufnahme 1965.

Eine letzte umfassende Erneuerung des Gebäudes lässt sich am Baubestand des Wohnteils für das 19. Jahrhundert ableSEN, als grosse Einzelfenster eingebaut und die ehemaligen Holzbohlenwände zu besser isolierten Fachwerkwänden umgebaut worden sind. Dass dieser Umbau zeitgleich mit den ermittelten Daten zur Kellerdecke von 1870/71 erfolgte, ist aus architekturhistorischer Sicht gut denkbar. Laut Besitzergeschichte könnten die Anpassungen im Wohnteil aber auch schon vorher erfolgt sein. Infrage käme die Zeit zwischen 1812 und 1829, als die letzten Nachkommen der ehemaligen Schmiedefamilie Schlecht, Elsbeth Ramseyer-Galey und ihr Mann Christen Ramseyer, das Haus besessen und selbst bewohnt haben [Liechti 2022a, 31–32].

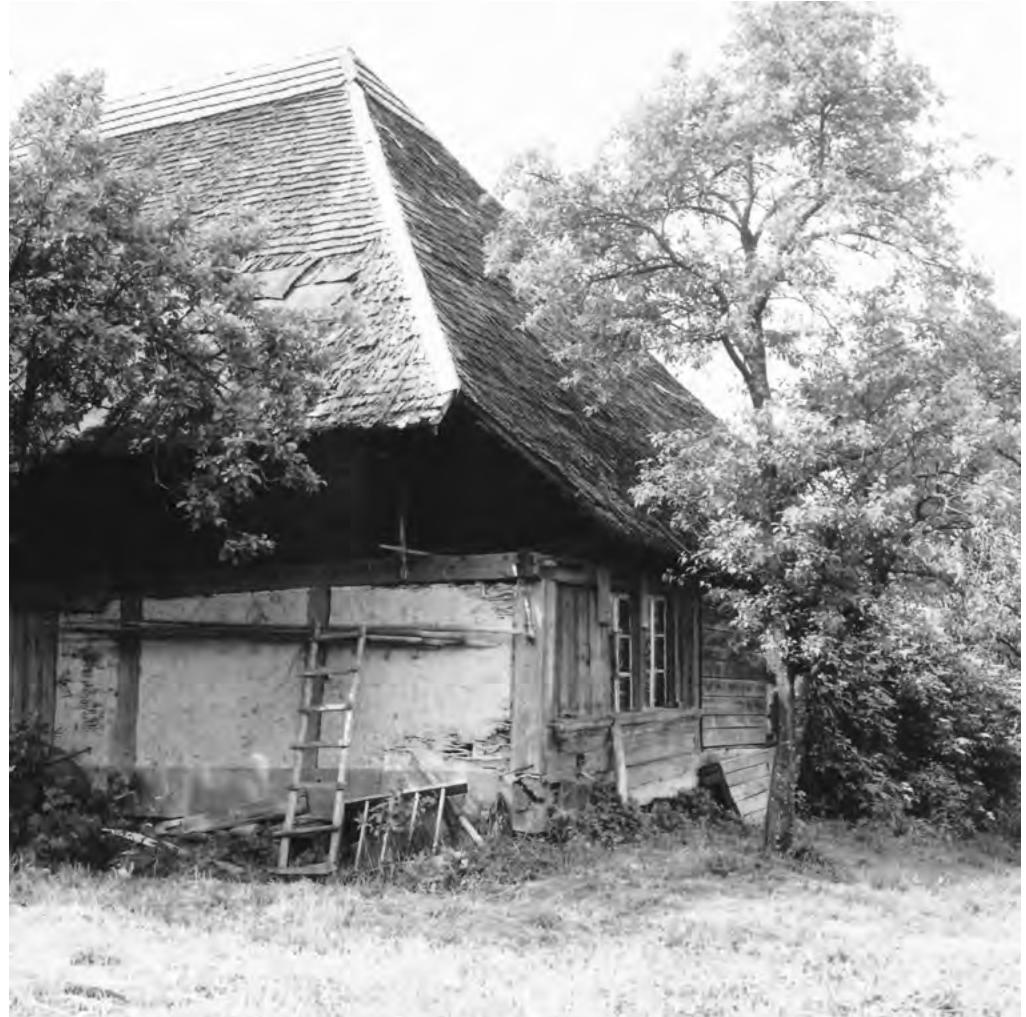
12 Detlingen, Untere Schmiede:

Nordwestecke des Taunerhauses mit dem Stübli neben der Rauchküche. Deutlich zu sehen ist die mit Flechtwerk ausgefachte Riegelwand, die im Westen zusätzlich eine Holzschalung mit Moos- und Grasisolierung zeigt. Blick nach Südosten. Aufnahme 1965.

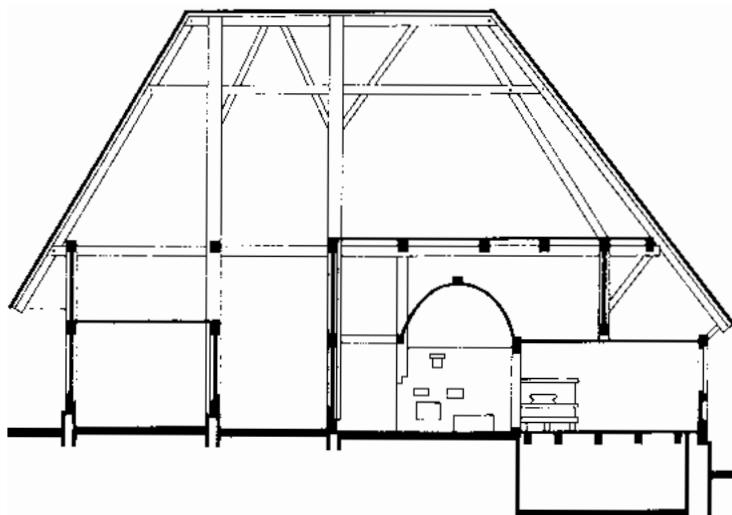
13 Freilichtmuseum der Schweiz, Taunerhaus aus Detlingen: Längsschnitt nach M. Gschwend. Aufnahme um 1978.

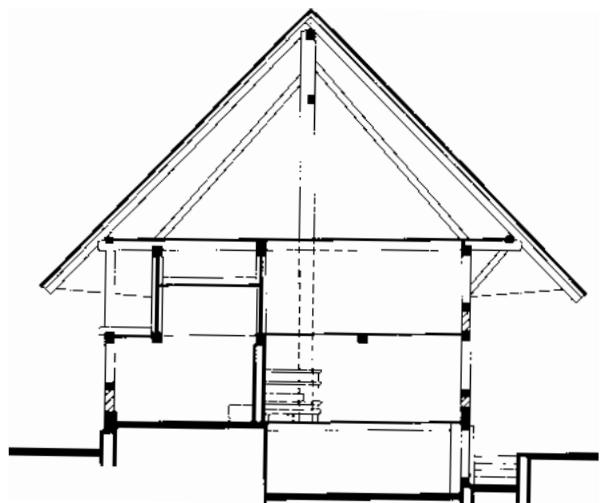
14 Freilichtmuseum der Schweiz, Taunerhaus aus Detlingen: Querschnitt durch den Wohnteil nach M. Gschwend. Aufnahme um 1978.

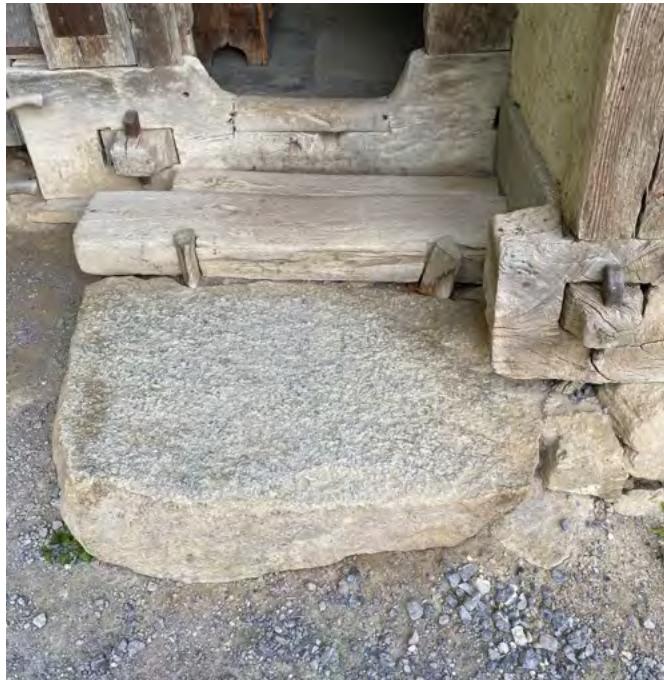
15 Freilichtmuseum der Schweiz, Taunerhaus aus Detlingen: Rekonstruierter Haus-eingang auf der heutigen östlichen Küchen- und Gartenseite. Früher war dieser nach Norden gewendet. Blick nach Nordwesten. Aufnahme 2020.

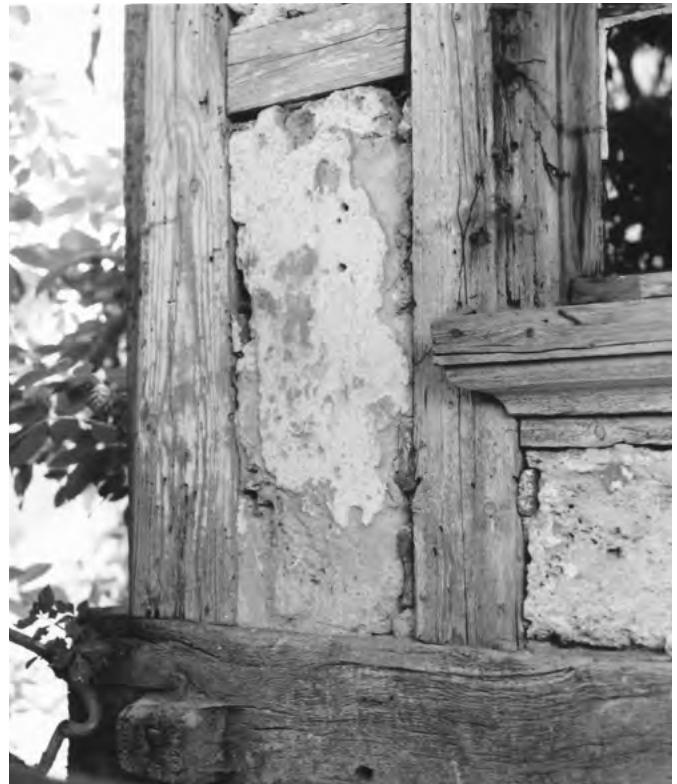
16 Detlingen, Untere Schmiede: Nordwestlicher Eckbereich der Fachwerkkonstruktion im Bereich des sogenannten «Stübli». Blick nach Norden. Aufnahme 1965.

sind vermutlich im Zuge der Einführung der Brandversiche- rung und den damals geforderten Brandschutzmassnahmen erfolgt. Zugleich war durch die Ertüchtigung der Holzwände eine bessere und zugleich kostengünstige Wärmeisolierung der Aussenseiten des Gebäudes zu erreichen, zumal damals das Klima kälter und feuchter wurde. Die neuen Wandfüllun-gen ersetzten nachweislich überall ältere Bohlenauffachun-gen. Man unterteilte die Wandflächen neu mit Riegeln und fügte die heutigen grossen Einzelfenstern ein. In diesem Zuge dürfte auch die *Hutte* oder *Hurd*, also das tonnenförmig ge-wölbte Lehmgeflecht, das in der Küche als Funkenfang über der Feuerstelle zu Stubenofen und Herd diente, nochmals er-neuert worden sein. Einen Kamin hatte das Haus aber nie und war bis zuletzt ein offenes Rauchhaus, in dem die Rauchgase über das Dach abzogen. Entsprechend stark verrusst und schwarz verpecht waren die Wandflächen und Balken sowohl im Erdgeschoss als auch im Gaden und Dachwerk.

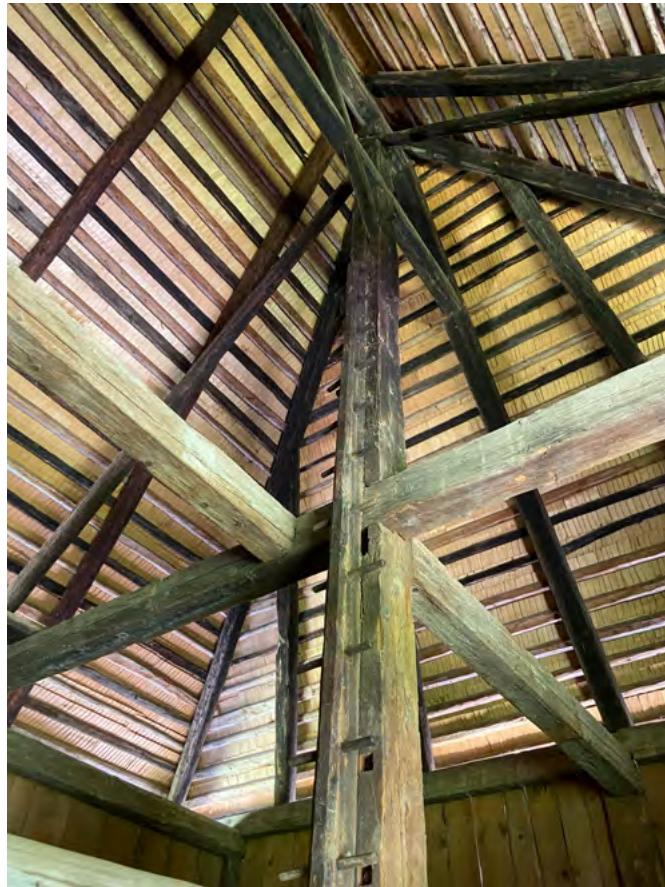
17 Freilichtmuseum der Schweiz, Taunerhaus aus Detlingen: Blick in das Dachwerk des Hochstudbaus im Bereich des Tenna. Noch immer geben sich die russgeschwärzten Hölzer des ehemaligen Taunerhauses zu erkennen und heben sich von den erneuerten hellen Hölzern des Wiederaufbaus ab. Aufnahme 2022.

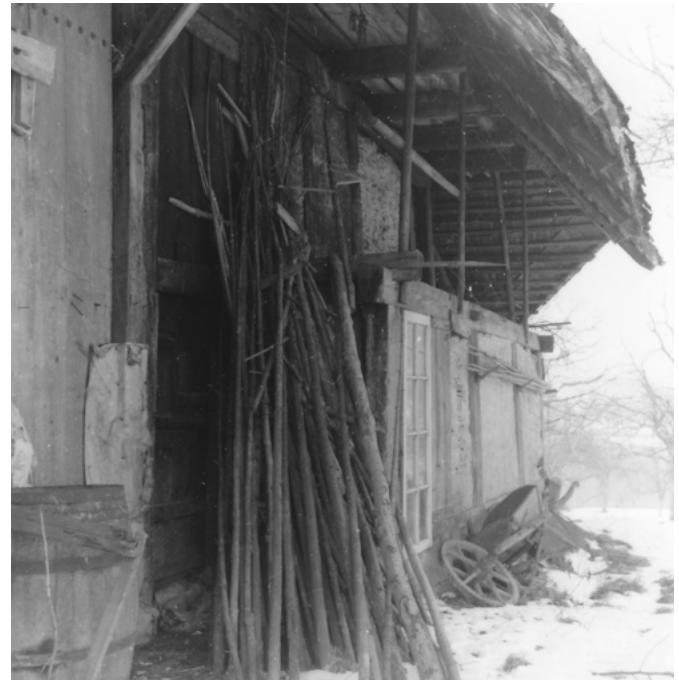
18 Detlingen, Untere Schmiede: Blick entlang der nördlichen Traufseite des Taunerhauses. Im Vordergrund ist hinter den Holzstämmchen das Tenntor zu sehen. Dahinter sieht man den gegenüber der Fassade des Hochstudbaus vorspringenden Wohnteil. Dieser zeigt Fachwerkwände und grosse Einzelfenster im Küchenbereich neben der Haustür, die verdeckt ist. Blick nach Westen. Aufnahme 1965.

schlössern an den Ecken verbundenen Eichenschwellen sowie der archaisch wirkenden und stark verpechten Brettertür mit Gratleisten. Damit dürfte bereits das ältere Taunerhaus und vielleicht sogar schon das Ofenhaus ausgestattet gewesen sein. Ob die über zwei Geschosse reichenden Wandständer zum Bau des 17. Jahrhunderts oder aber zum Hochstudbau von 1760/61 gehörten, ist nicht mehr gesichert, wohl aber dass einige der gefasten Wandständer des eingeschossigen Wohnbaus schon im älteren Bohlenbau bestanden haben. Angetroffen wurden sie allerdings bereits mit lehmverstrichenen Wandfüllungen aus einem Geflecht von Haselnussruten sowie mit den jüngeren Einzelfenstern des 19. Jahrhunderts. Die Außenwände des Wohnbaus ruhten auf einem aus Bruch-, Bolzen- und Kalktuffsteinen gefügten Steinsockel, der mit Kalkmörtel gebunden war. Durch das Mäuerchen wurde der Geländeunterschied des wenig nach Westen abfallenden Terrains ausgeglichen, zugleich schützte es die Schwellen vor der aufsteigenden Feuchtigkeit. Inwieweit sich im Mauerwerk das postulierte Ofenhaus des 17. Jahrhunderts noch abzeichnet hat, kann heute nicht mehr entschieden werden. Immerhin mag noch die funktionslos gewordene Verzapfung in der Schwelle auf den frühesten Umbau verweisen. Allerdings wäre dann der Schwellenkranz 1697/98 dem neuen Grundriss entsprechend angepasst worden.

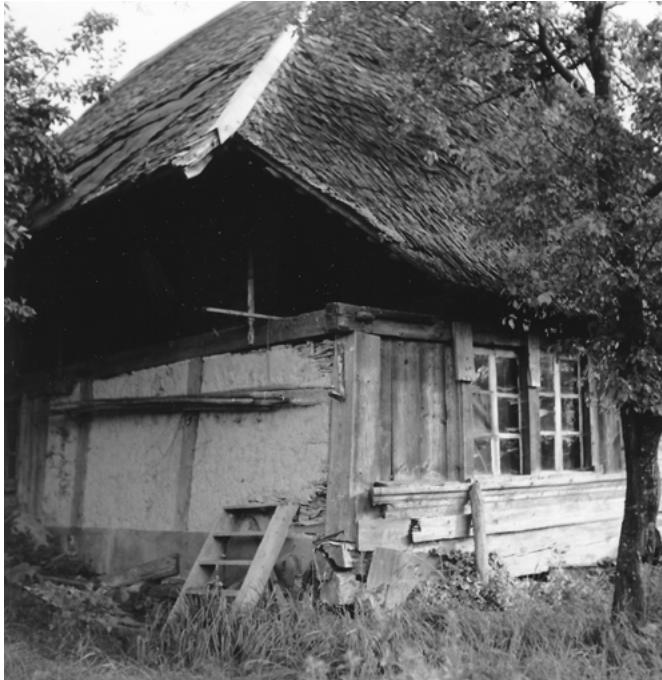
19 Dettingen, Untere Schmiede: Nordwestecke des Wohnteils des Taunerhauses. Der Wohnteil ist nur eingeschossig gebaut. Im Obergeschoss springt die Wand unter dem Walmdach bis auf Höhe des Rähmbalkens des jüngeren Hochstudbaus zurück. Blick nach Südosten. Aufnahme 1965.

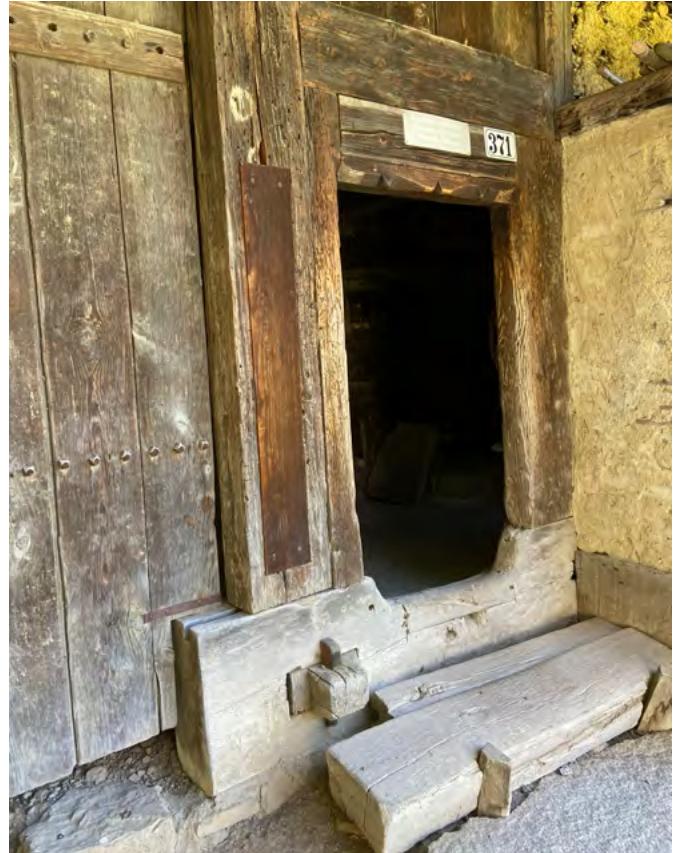
20 Freilichtmuseum der Schweiz, Taunerhaus aus Dettingen: Rekonstruierter Hauseingang, der ehemals von Norden in die Rauchküche und den Quergang des Gebäudes führte. Heute liegt er auf der Ostseite. Blick nach Nordwesten. Aufnahme 2022.

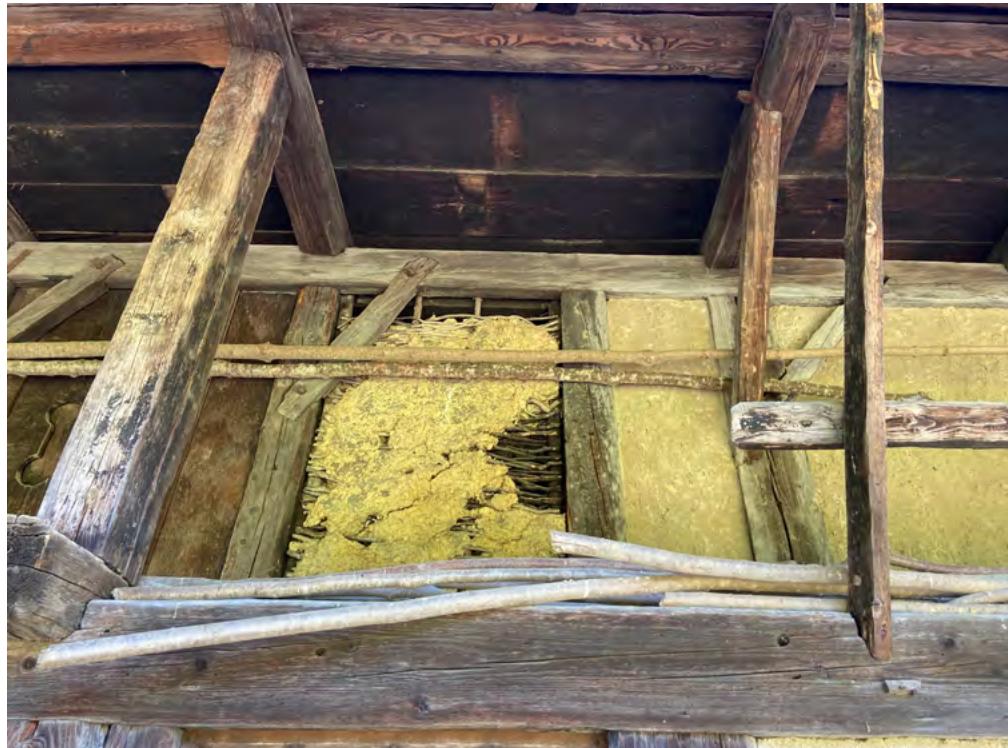
21 Freilichtmuseum der Schweiz, Taunerhaus aus Dettingen: Blick auf die heutige Ostseite des Taunerhauses und die dort rekonstruierte Fachwerkwand mit Flechtwerk und Lehmbewurf im Obergeschoss des Wohnteils. Die teils aus translozierten Flechtwerkresten rekonstruierte Wand verläuft zurückgesetzt auf Höhe des Rähmbalkens des Hochstudbaus. Hinter der Wand zieht der Rauch der Küche über das Dach ab. Blick nach Westen. Aufnahme 2022.

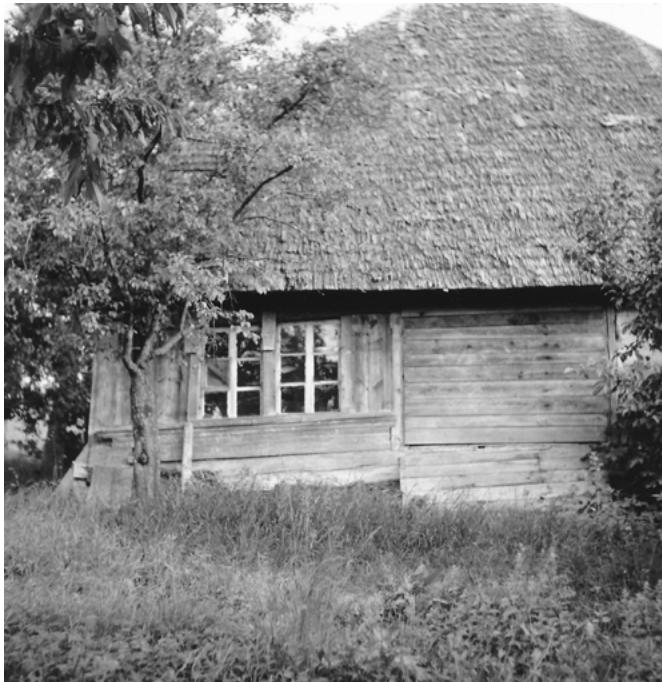
22 Detlingen, Untere Schmiede: Nordwestfassade des Taunerhauses. Das Doppelfenster gehört zu dem dahinter angeordneten «Stübl» neben der Rauchküche. Die Fachwerkwand ist mit einer neuzeitlichen Bretterverschalung verkleidet. Blick nach Osten. Aufnahme 1965.

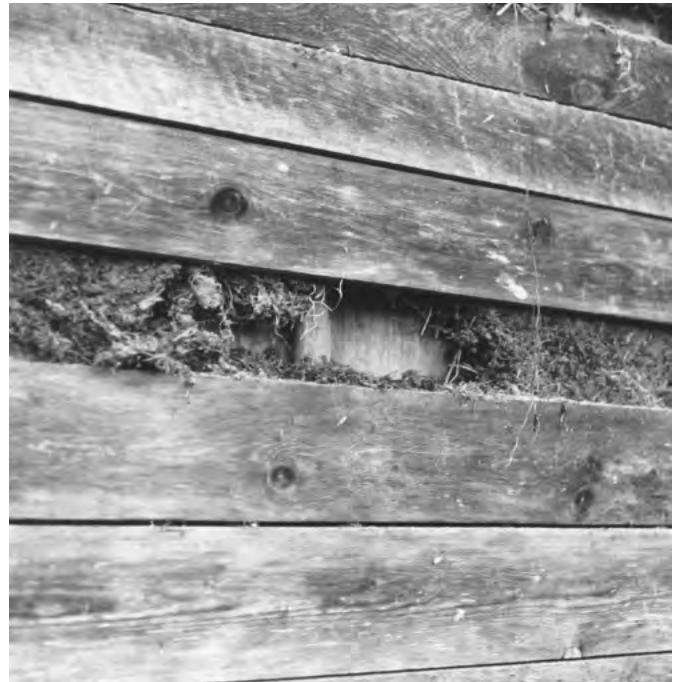
23 Detlingen, Untere Schmiede: Detail der Bretterverschalung auf der Nordwestseite des Taunerhauses mit der darunter sichtbaren Isolierung aus Moos und Gras. Aufnahme 1965.

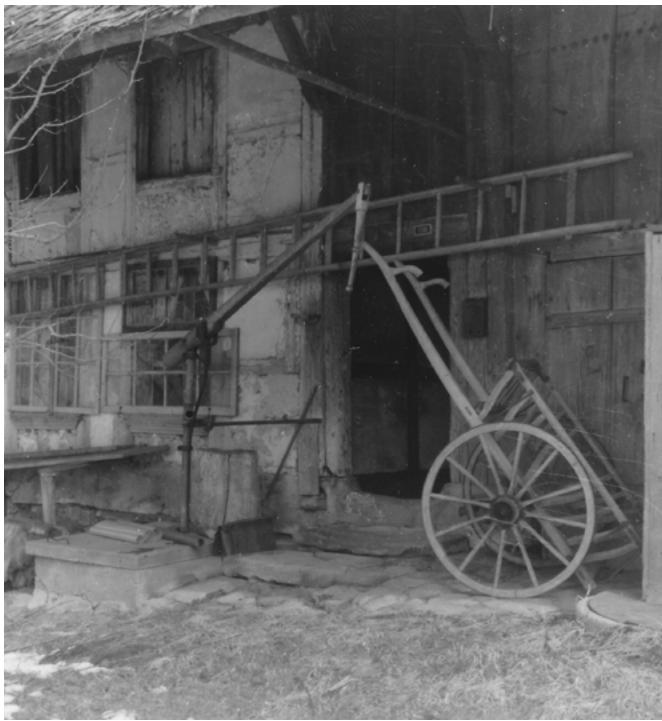
24 Detlingen, Untere Schmiede: Südliche Trauf- und Hofseite des Taunerhauses mit dem Hauseingang und dem danebenliegenden Tenntor, vor dem ein Handkarren abgestellt ist. Gut zu sehen ist, dass der Wohnteil auf der Südseite nicht wie im Norden vorspringt, sondern zweigeschossig als nachträglich ausgefachter und geriegelter Ständerbau mit grossen Einzelfenstern errichtet ist. Vor der Stube ist der Schwengel der Handpumpe des dortigen Sodbrunnens zu erkennen. Blick nach Nordwesten. Aufnahme 1965.

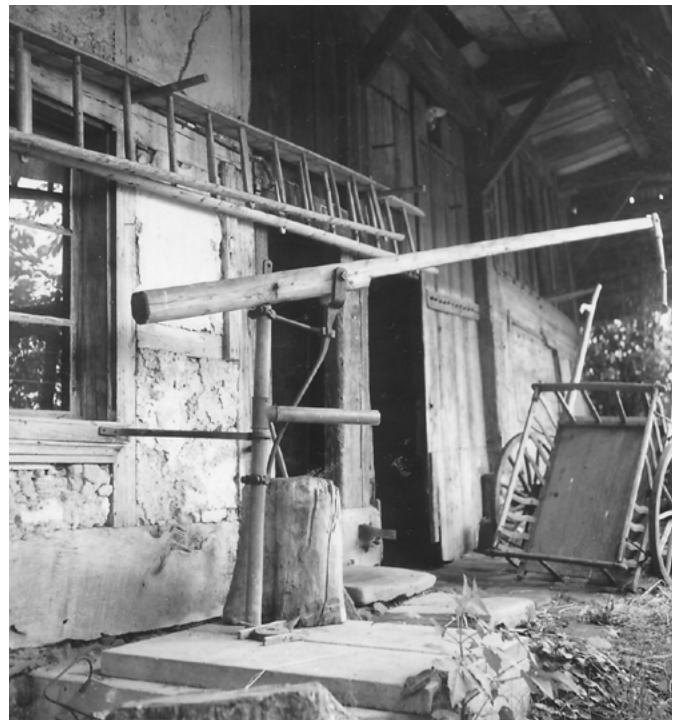
25 Detlingen, Untere Schmiede: Südliche Trauf- und Hofseite des Taunerhauses mit der Schwengelpumpe des vor der Stube angeordneten Sodbrunnens. Blick nach Nordosten. Aufnahme 1965.

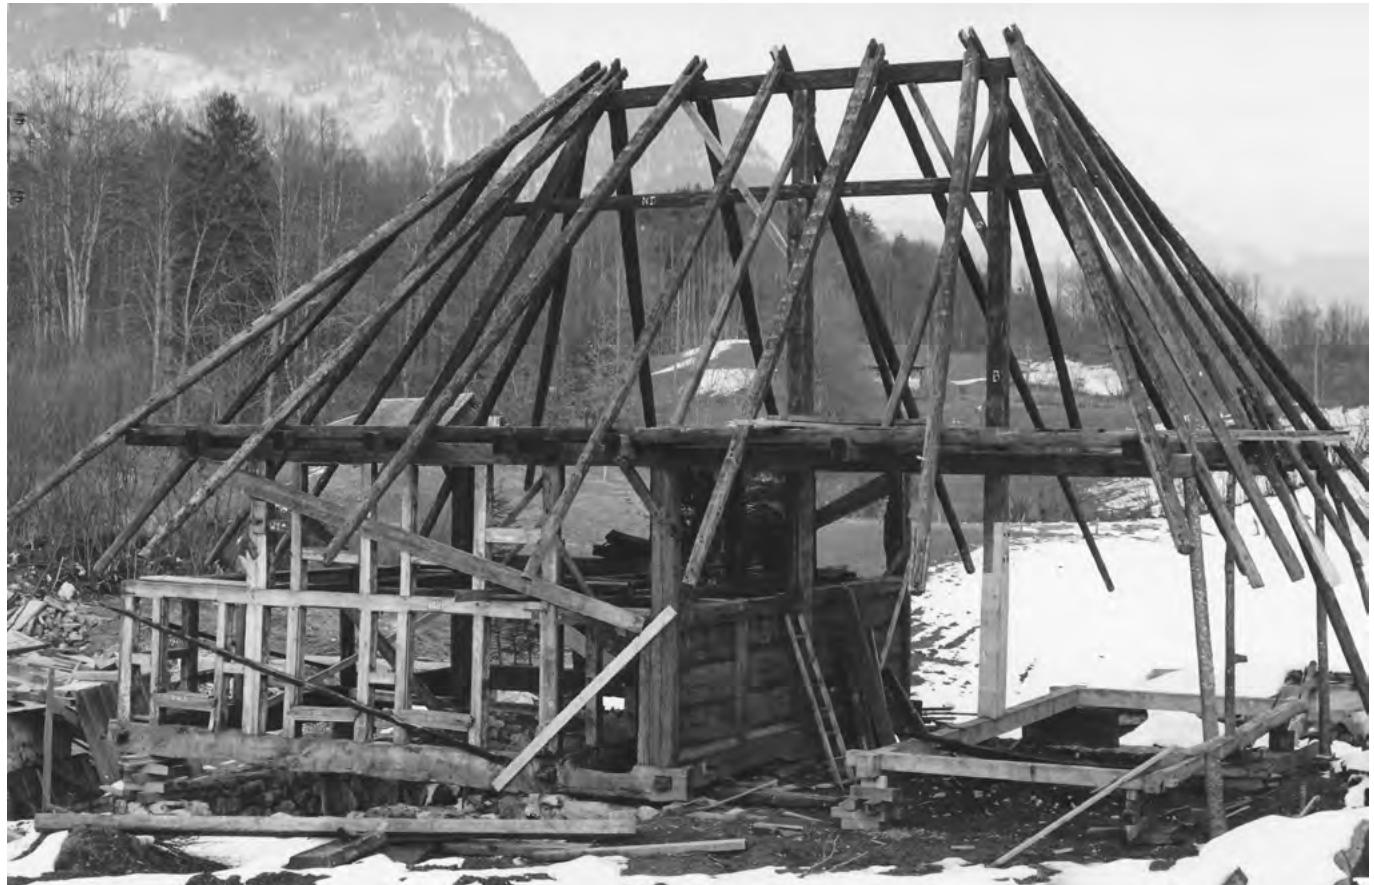
26 Freilichtmuseum der Schweiz, Taunerhaus aus Detligen: Das Hochständergerüst des Taunerhauses während des Wiederaufbaus. Gut zu erkennen ist die Konstruktion des Hochstüdabaus. Im Vordergrund befindet sich der Ökonomieteil, im Hintergrund links der Wohnteil. Blick nach Südwesten. Aufnahme um 1968.

Das Taunerhaus konnte in weiten Teilen und Abschnitten so wiederaufgebaut werden, wie man es am alten Standort ange-troffen hatte. Insbesondere das Dachwerk des Hochstudbaus war noch weitgehend intakt. Geschädigte Hölzer hat man dennoch an verschiedenen Stellen austauschen müssen, zum Teil geschah dies mit neuem Holz, teilweise vielleicht auch mit dem

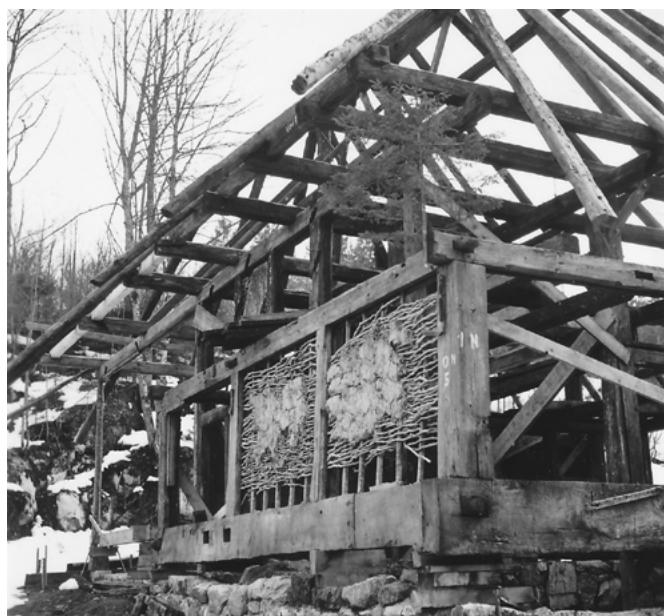
27 Freilichtmuseum der Schweiz, Taunerhaus aus Detligen: Das Hochständergerüst des Taunerhauses während des Wiederaufbaus mit dem darunter eingebauten Wohnteil, der auf einem gemauerten Steinsockel ruht und mit Flechtwerkwänden ausgestattet ist. Die Flechtwände im Erdgeschoss wurden wieder neu in Anlehnung an den alten Bestand eingebaut. Blick nach Südwesten. Aufnahme um 1968.

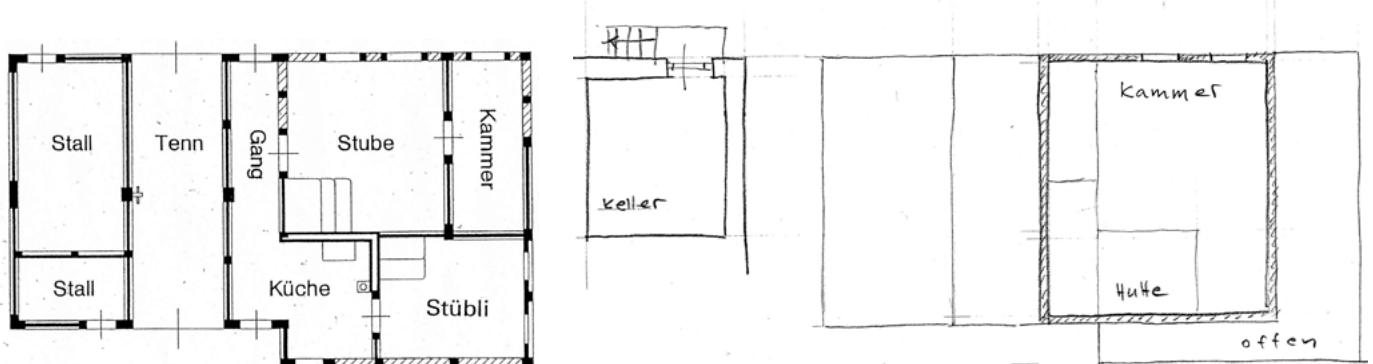
28 Freilichtmuseum der Schweiz, Taunerhaus aus Detlingen:

Grundriss des dreiteiligen Erdgeschosses des Taunerhauses, bestehend aus einem Wohnteil, einem mittig angeordneten Tenn und dem seitlichen Stallteil, nach M. Gschwend. Aufnahme um 1978.

Der im Grundriss etwa quadratische Wohnteil mit Seitenlängen von ca. 7,5 Metern wies eine etwas ungewöhnliche Raumgliederung auf. Der mit Sandsteinplatten ausgelegte östliche Quergang diente als Erschliessung und verband die beiden Längsseiten sowie die daran anschliessenden Hofplätze südlich und nördlich unter den Traufdächern. Der Gang öffnete sich in die ebenfalls mit Sandsteinplatten ausgelegte offene Rauchküche. Damit diente er wohl auch zum Regulieren des Herdfeuers und zum schnelleren Abzug der Rauchgase. In der nach oben hin geöffneten und mit einer Hütte ausgestatteten Rauchküche bestanden in der südwestlichen Raumecke nur noch geringe Reste der ehemaligen Herdstelle. Von dieser aus wurde auch die Schüröffnung für den Ofen in der südlich angrenzenden Stube und im nördlich benachbarten Stübli bedient. Um die Feuergefahr im Holzgebäude möglichst gering zu halten, waren die Wände im Umfeld der Herdstelle als Feuerwände mit Steinen gemauert und verputzt. Ansonsten bestanden Reste der stehenden und liegenden Holzbohlenwände, die alle in jüngeren Ausbauphasen übergestrichen und mit Papier-tapeten verziert worden waren. Nur die Aussenwände waren mit den Flechtwerkgefachen verstärkt und isoliert. Über der Herdstelle waren noch die Flechtwerkkonstruktion mit Lehm-

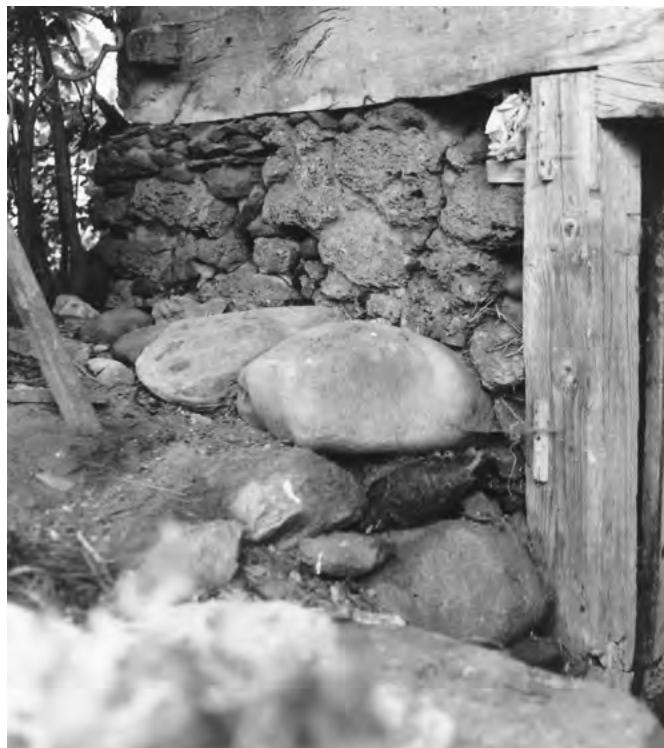
30 Detligen, Untere Schmiede: Gemauerter Sockel des Wohnteils, der hier an der Südwestecke des Taunerhauses zugleich den oberen Abschnitt des Kellers bildete. Am rechten Bildrand ist der Türpfosten des Kellerzugangs zu sehen. Blick nach Nordwesten. Aufnahme 1965.

Insbesondere über den ursprünglichen Grundriss des Kellers sind keine abschliessend gesicherten Erkenntnisse vorhanden. Auszugehen ist aber wohl von einem balkengedeckten, nahezu quadratischen Keller von etwa 14 Quadratmetern Grösse und einer Höhe von ca. 1,6 Metern. Damit scheint er mit den Massen der darübergelegenen Räume im Erdgeschoss zu korrespondieren, also der Kammer beziehungsweise Nebenstube und dem Stübli neben der Küche. Dies lässt darauf schliessen, dass der mit einem gestampften Lehmboden und einem Lüftungsschlitz auf der Westseite ausgestattete Keller,

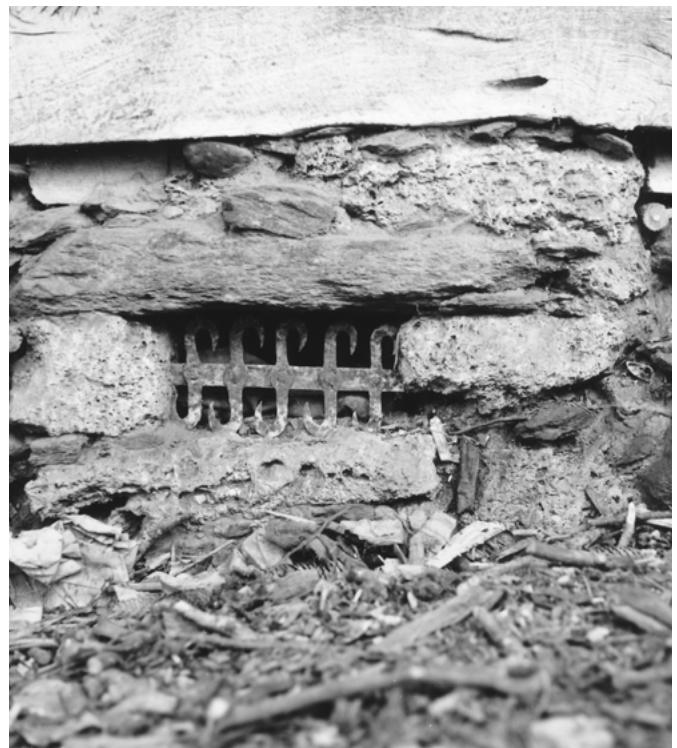
31 Detligen, Untere Schmiede: Bodennahes Lüftungsfenster des Kellers mit handgeschmiedetem Gitter, wohl auf der Nordwestseite des Taunerhauses. Aufnahme 1965.

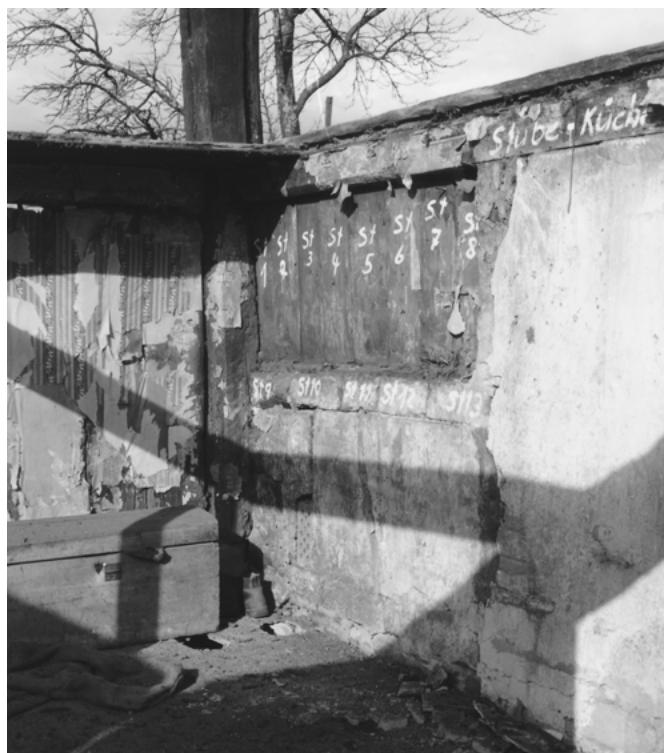
32 Detlingen, Untere Schmiede: Küchenbereich des Taunerhauses mit der gemauerten Ofenwand zur Stube und dem Hochstud im Eckbereich. Der Zustand vor der Versetzung verweist auf die lange Nutzungsgeschichte des Gebäudes mit verschiedenen Oberflächen, die immer wieder den Erfordernissen und dem Zeitgeschmack angepasst worden sind. Blick nach Süden. Aufnahme 1965/66.

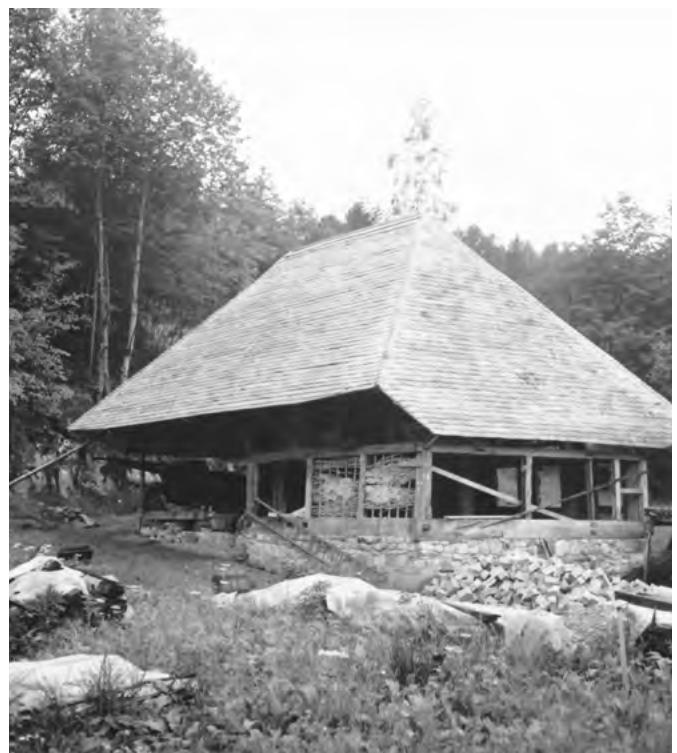
33 Freilichtmuseum der Schweiz, Taunerhaus aus Dettingen: Das Taunerhaus während des Wiederaufbaus mit dem bereits wiederhergestellten Schindeldach. Die Wandfüllungen fehlen noch. Deutlich zu erkennen ist die Waldnähe auf der Rückseite, die bis heute besteht. Blick nach Südwesten. Aufnahme um 1968.
