Taunerhaus Detligen BE, 1760/61

Taunerhaus Detlingen BE, 1760/61

Volker Herrmann (02/2023)

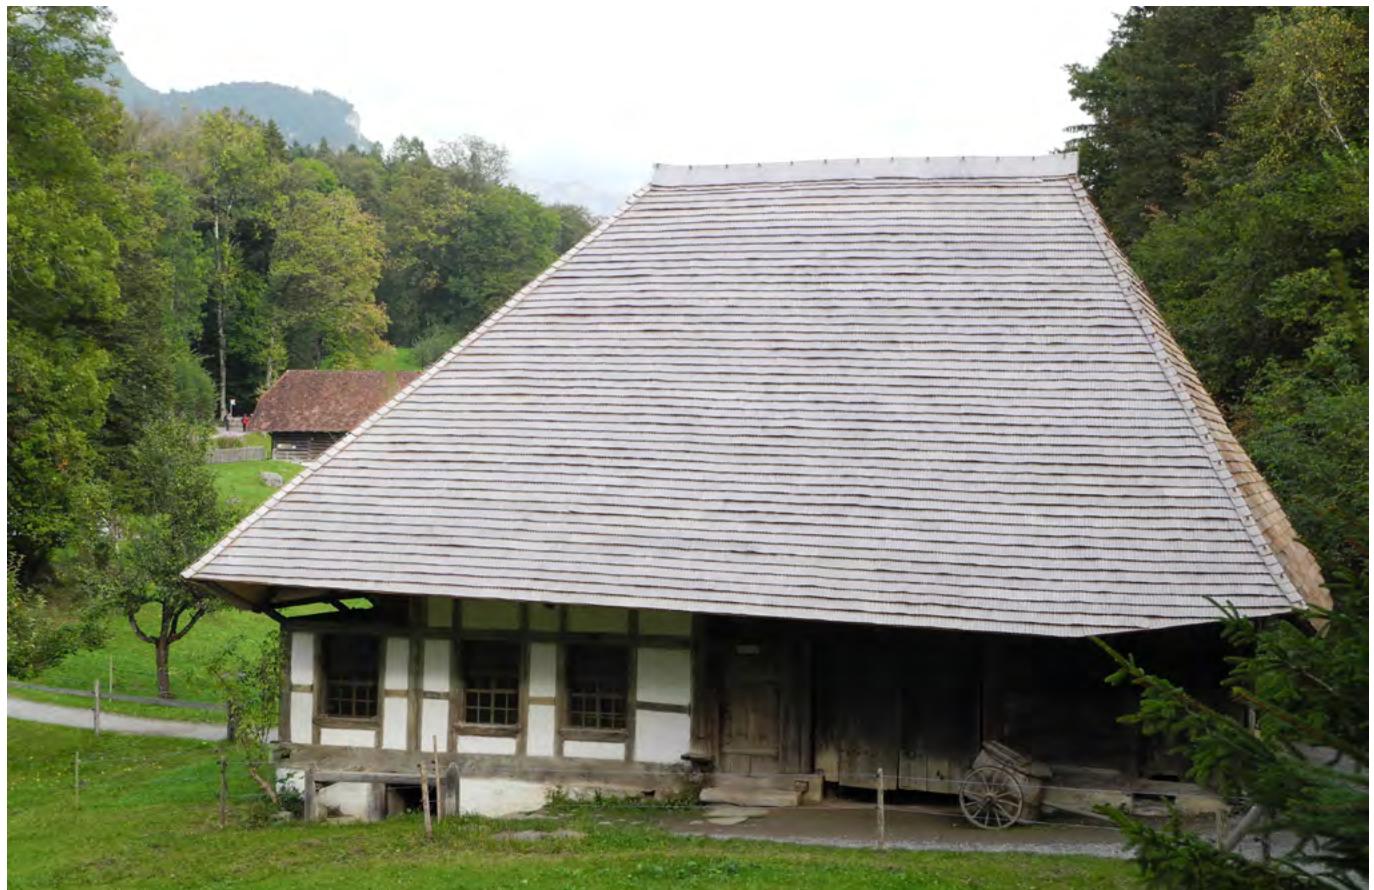
35 Freilichtmuseum der Schweiz, Taunerhaus aus Detligen: Das Umfeld des Taunerhauses wurde nach und nach gestaltet. Bis heute liegt das Gebäude wie am ursprünglichen Standort etwas abgerückt von den übrigen Häusern der Baugruppe zum Berner Mittelland. Blick nach Osten. Aufnahme 2013.

Das Taunerhaus steht heute in der Geländekammer Berner Mittelland. Die randliche Anordnung und Alleinlage vor einem kleinen Waldstück und einem Geländeanstieg nach Süden soll an den alten Standort im Grenzbereich der Allmend von Detlingen erinnern. Von Norden her läuft der Museumsweg auf das Gebäude zu und passiert dieses auf dessen östlicher Längsseite. Auf der Westseite und im Süden ist das Haus von Weideflächen umgeben. Auf der Ostseite liegt auf der gegenüberliegenden Seite des Wegs und vis-à-vis vom Hauseingang sowie von Quergang und Küche ein mit einem traditionellen *Etterwerktag* aus Astruten eingefriedeter Nutzgarten. Dieser lehnt sich eng an den von den alten Katasterblättern des 19. Jahrhunderts bekannten Detliger «Krautgarten» an.

Nördlich abgerückt vom Taunerhaus, befindet sich das ebenfalls aus der Unteren Schmiede bei Detligen stammende Stöckli, Nr. 333, das jetzt als Museumsbackhaus genutzt wird. Gegenüber steht der Ostermundiger Kornspeicher, Nr. 332, und noch etwas weiter entfernt das dazugehörige mächtige Bauernhaus, Nr. 331, mit dem grosszügig davor angelegten Bauerngarten.

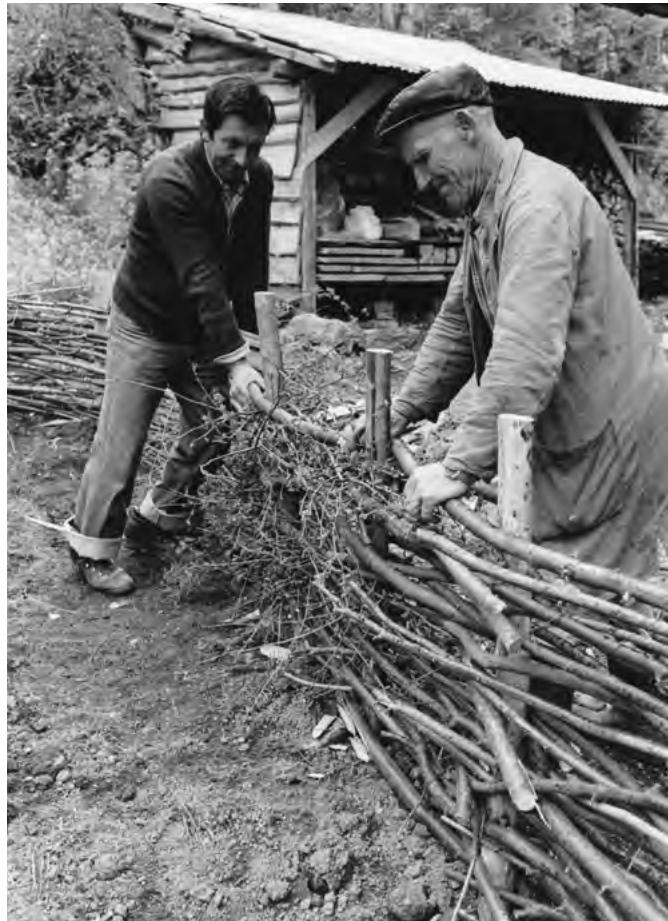
36 Freilichtmuseum der Schweiz, Taunerhaus aus Detligen: Auf der Ostseite des Taunerhauses wurde wie in Detligen ein aus Haselnussruten geflochener Zaun als Einhegung des zugehörigen Nutzgartens errichtet. Aufnahme wohl vor 1978.

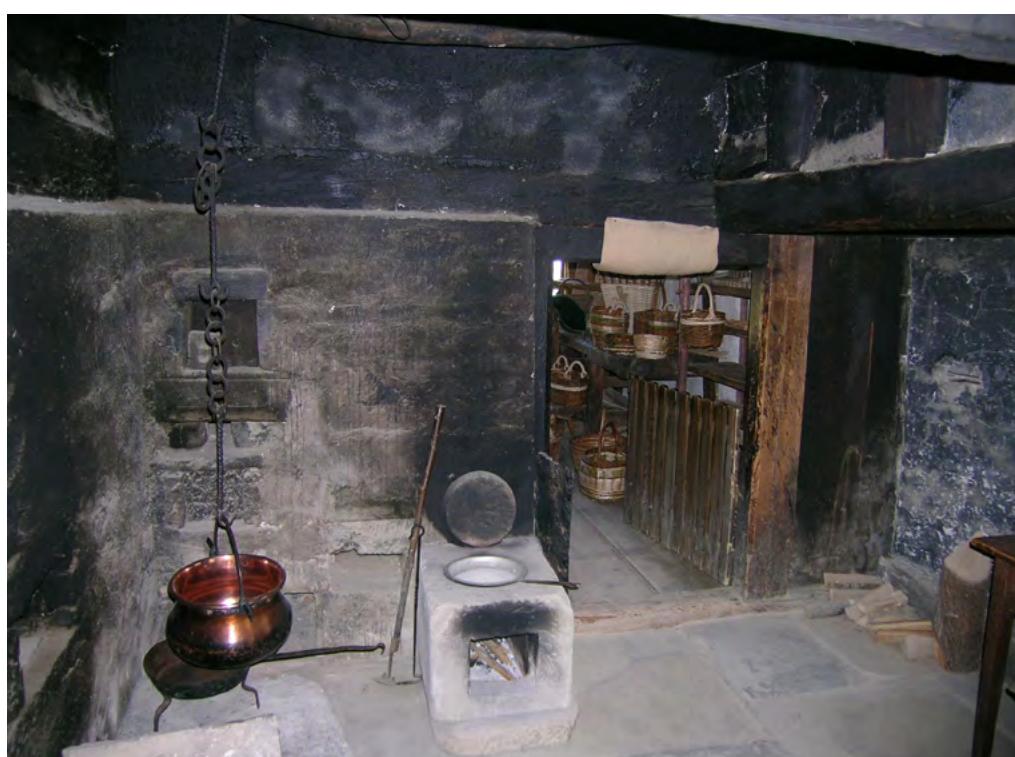
37 Freilichtmuseum der Schweiz, Taunerhaus aus Detligen: Die rekonstruierte Rauchküche unter der russgeschwärzten Hütte. Neben der offenen Herdstelle mit Kesselhaken steht ein kleiner Sparherd aus Sandstein, wie er ursprünglich auch im Taunerhaus bestanden haben dürfte. Auf der Rückwand befindet sich die Ofenwand mit der Rauchöffnung des dahinterliegenden Ofens im Stübl. Blick nach Nordosten. Aufnahme 2009.

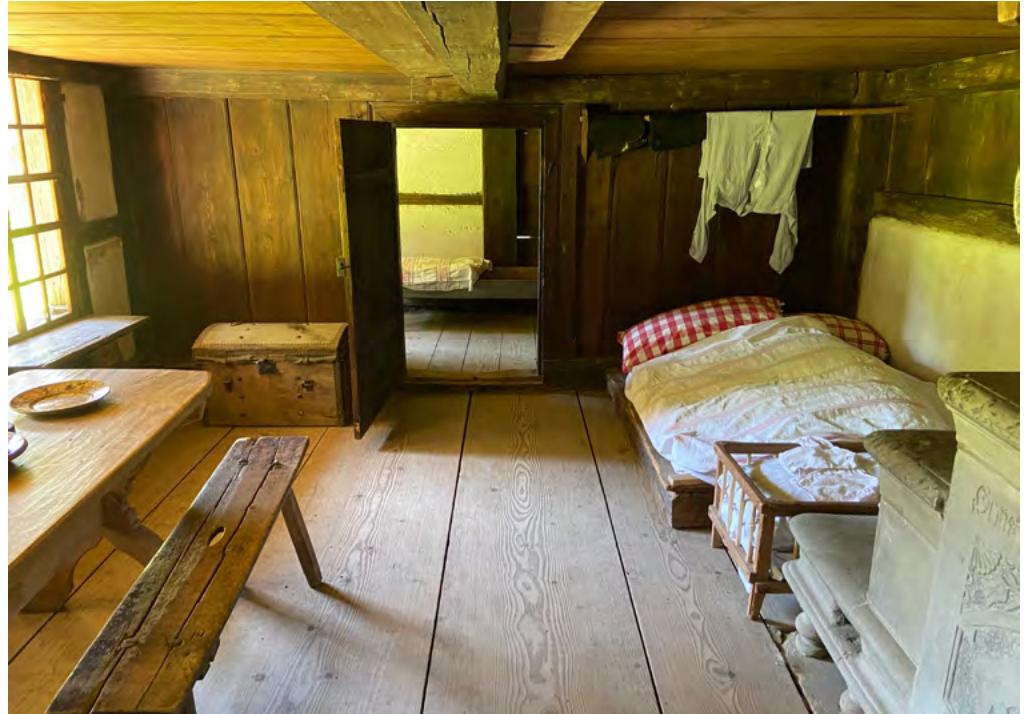
39 Vermutlich Haus in Innerberg, Gemeinde Wohlen BE: Blick in die Stube mit dem Sandsteinofen, der heute im Museum in der Stube des Taunerhauses steht. Der mit zwei Bären und einer Inschrift verzierte Trittofen stammt von 1806 und kam wohl erst nach dem Wiederaufbau in das Taunerhaus. Aufnahme um 1968.

Auf dem heutigen Stubenofen findet sich eine weitere Inschrift mit der Jahreszahl «1806», die allerdings vermutlich nicht mit dem Gebäude zu verbinden ist. Laut Quellenrecherchen stammt der Sandsteinofen aus einem Haus in Innerberg, Gemeinde Wohlen, und war offenbar erst nach der Translozierung auf den Ballenberg im Detliger Taunerhaus eingebaut worden [Liechti 2022b].

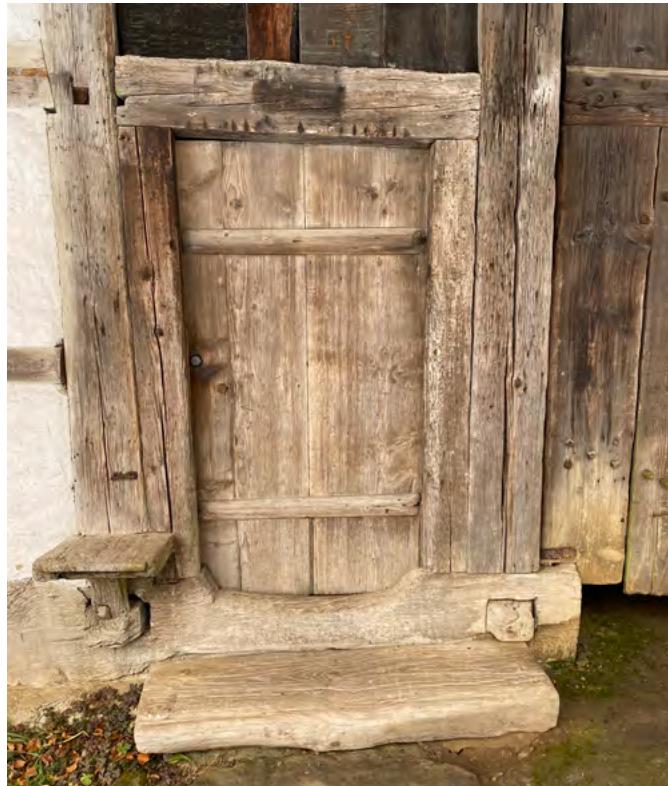
40 Freilichtmuseum der Schweiz, Taunerhaus aus Detligen: Zugangstür auf der ehemaligen südlichen Hof- und Hauptzugangsseite des Taunerhauses. Interessant ist der mit einem kleinen Bug auf dem Schwellenkranz des Wohnteils befestigte Holzsitz neben der Tür. Blick nach Osten. Aufnahme 2021.

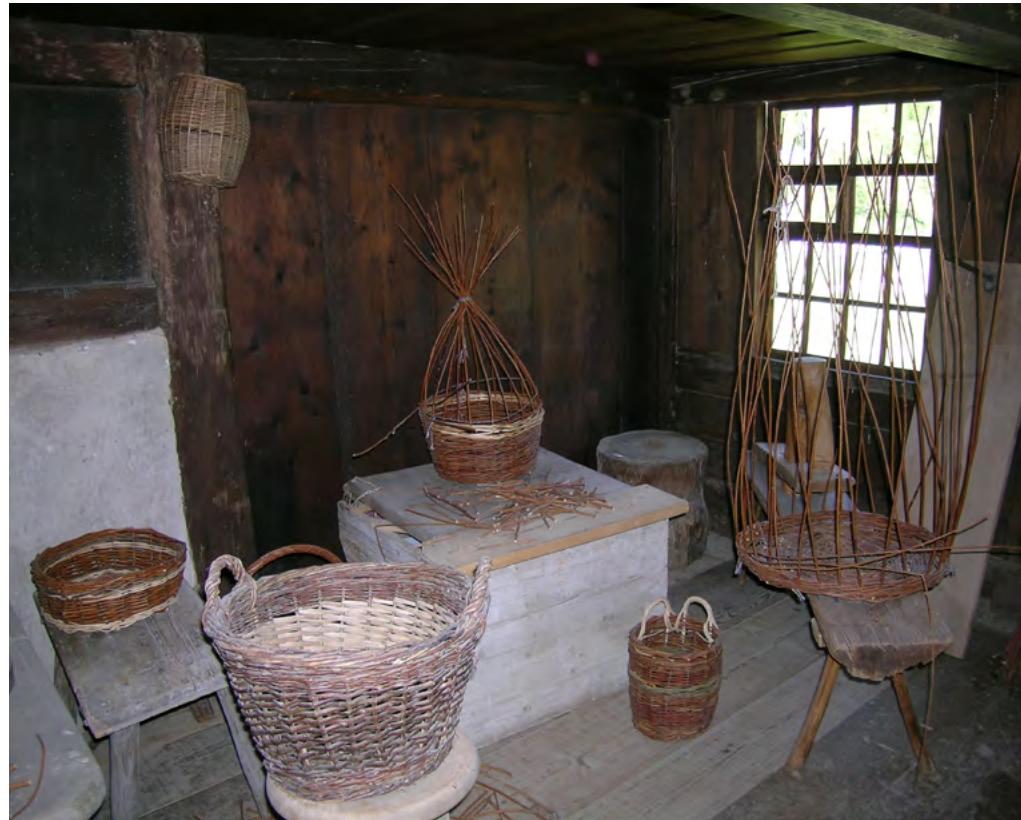
41 Freilichtmuseum der Schweiz, Taunerhaus aus Detlingen: Das ehemalige «Stübli» neben der Küche, in dem heute die Werkstatt eines Korbmachers eingerichtet ist. Ab und zu finden dort Vorführungen zum Korbblechten statt. Blick nach Norden. Aufnahme 2011.

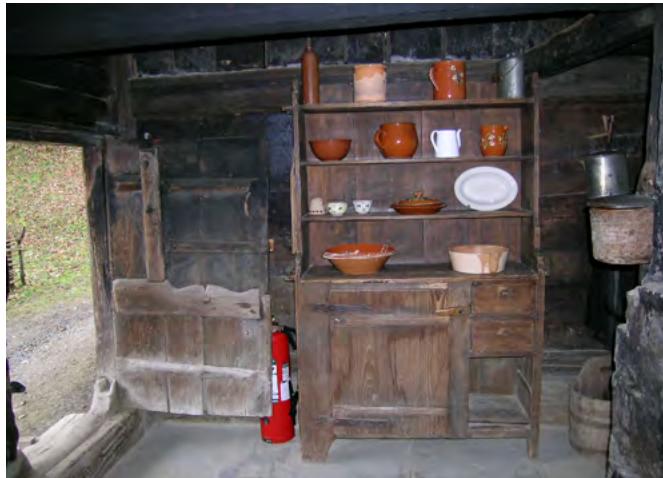
42 Freilichtmuseum der Schweiz, Taunerhaus aus Detlingen: Ehemalige Südostwand der Rauchküche, die zugleich die Seitenwand des Quergangs bildet. Davor steht heute ein Küchenkasten mit Haushaltsgeschirr. Linker Hand sieht man die stark russgeschwärzte Haustür und die markante Schwelle des Zugangs. Blick nach Süden. Aufnahme 2009.

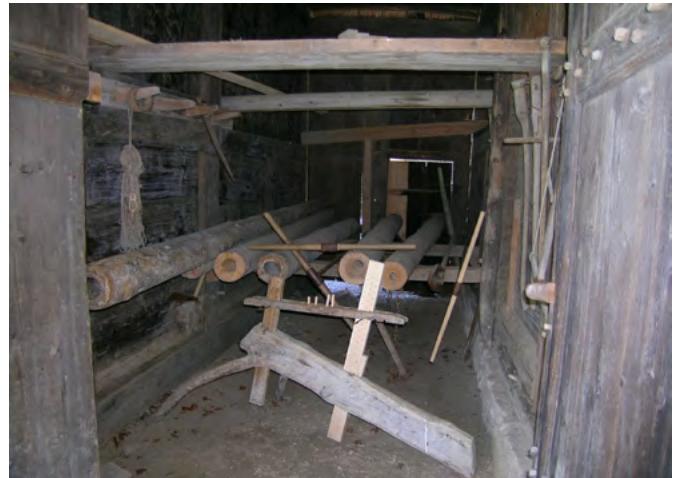
43 Freilichtmuseum der Schweiz, Taunerhaus aus Detlingen: Im Tenn des Taunerhauses werden heute Holzwasserleitungen, sogenannte Deichel oder Düchel, und die zu deren Herstellung benötigten langen Deichelbohrer gezeigt. Blick nach Osten. Aufnahme 2009.
