Columna de Jaime A. Moncada

INCENDIOS en edificaciones en construcción

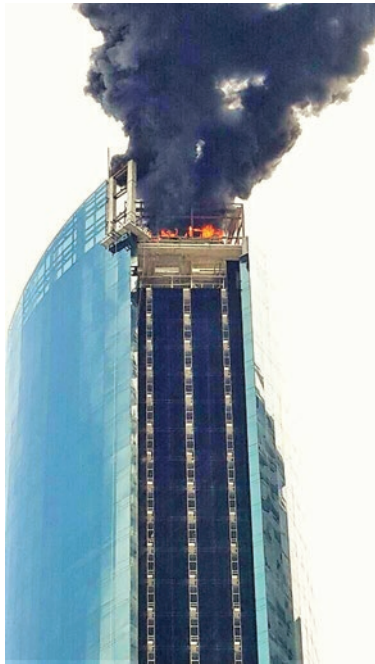
Incendio en la torre de enfriamiento en la azotea de del edificio de 52 pisos

El incendio se generó alrededor de la una de la tarde en el piso 52 de una torre de oficinas en sus fases finales de construcción. La Torre, llamada Costa del Este Financial Park, se encuentra en el sur de la ciudad, en una de sus zonas más modernas. El edificio tiene una altura de 205 metros, un área construida de aproximadamente mil metros cuadrados por piso, con fachadas tipo muro cortina. El incendio se generó en la torre de enfriamiento en la azotea del inmueble.

La construcción estaba protegida con rociadores automáticos, pero estos no estaban operando en el momento del incendio. Afortunadamente, el incendio no pasó a mayores,

Cuando llegué al sitio del incendio tuve la oportunidad de conversar con los bomberos responsables de la emergencia quienes me informaron que no habían podido llegar con agua a la base del incendio puesto que la columna de agua todavía no estaba operando. Les ayudé, luego de un par de cálculos simples, mostrándoles la logística necesaria para poder llegar con agua al incendio, conectando dos carros de bomberos en serie a los hidrantes de calle, inyectando agua por las conexiones para bomberos y en la conexión para manguera en la columna de agua en el último piso, enlazando finalmente mangueras para poder extinguir el incendio. Quedó claro para todos que un preplaneamiento y subsecuente entrenamiento es esencial para poder operar efectivamente en una emergencia en este tipo de edificios súperaltos.

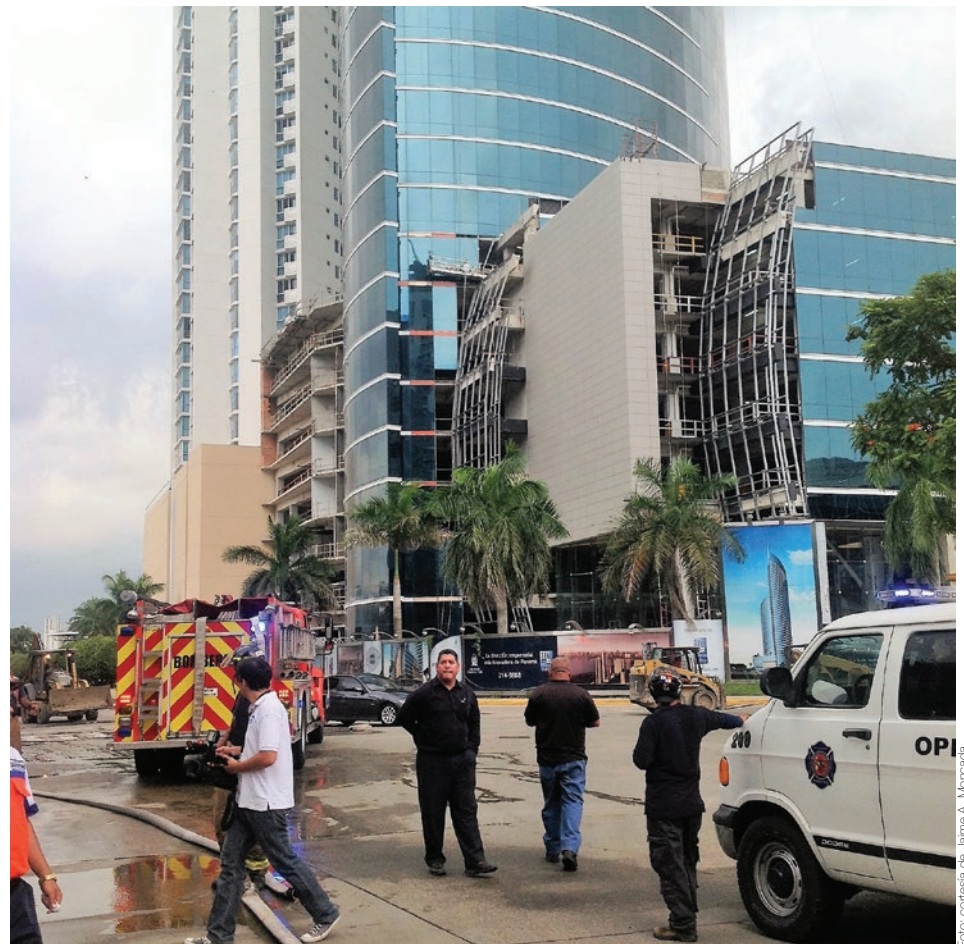
El preplaneamiento es esencial para controlar el incendio

Preplaneamiento de incendios. Debe existir un plan que establezca cómo el equipo de construcción y los bomberos locales van a afrontar un incendio en el edificio durante su construcción (NFPA 1, art. 16.3.2.3).
