REVESTIMIENTOS EN FACHADAS

altamente incendiables si no incluyen retardantes

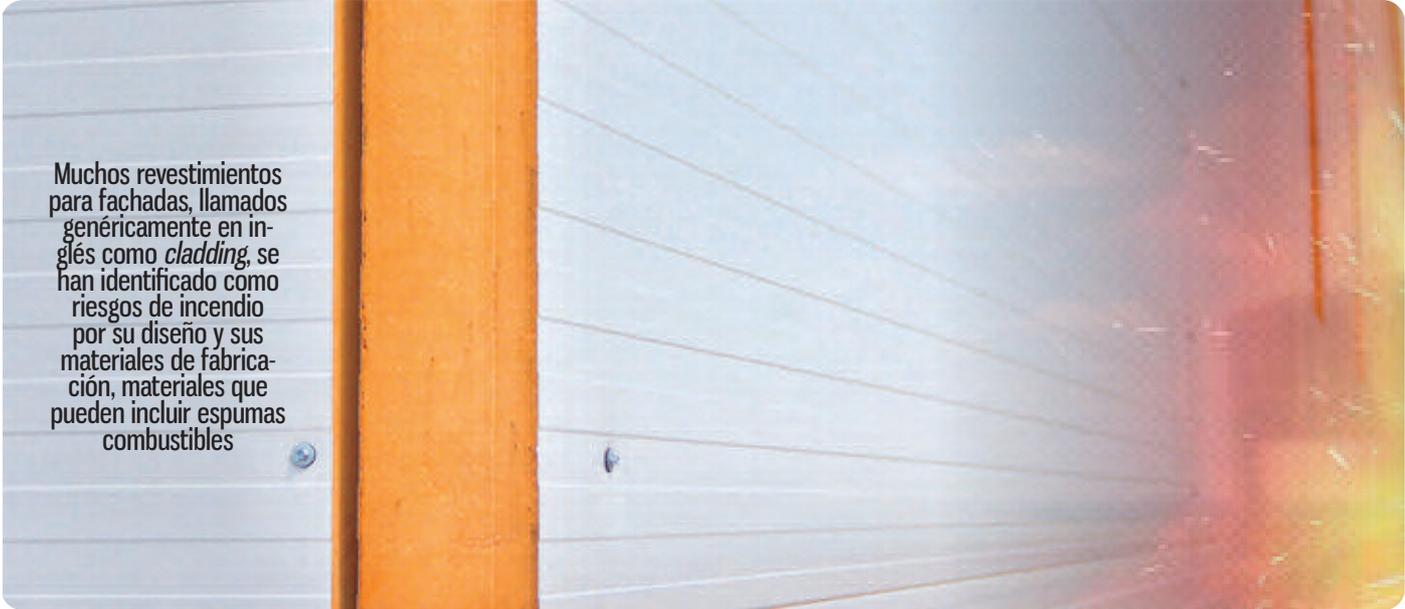
Muchos revestimientos para fachadas, llamados genéricamente en inglés como *cladding*, se han identificado como riesgos de incendio por su diseño y sus materiales de fabricación, materiales que pueden incluir espumas combustibles

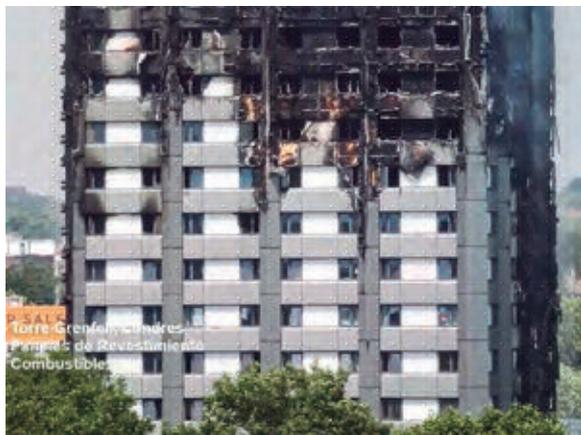
Fachada sur luego del incendio de la Torre Grenfell donde se aprecian los paneles de revestimiento exterior. Foto © Cortesía IFCS

El revestimiento del edificio fue construido con paneles ACM, con un relleno de polímero de polietileno, que incluía un espacio de aire en su interior, lo que permitió un efecto chimenea (*stack effect*), contribuyendo al avance del incendio. Parece también que un aislamiento de espuma de polímero de poliuretano que fue instalado con anterioridad a los paneles ACM, pudo haber contribuido a la propagación del incendio. El incendio duró unas 60 horas y más de 250 bomberos y 70 carros de bomberos participaron en la extinción³.

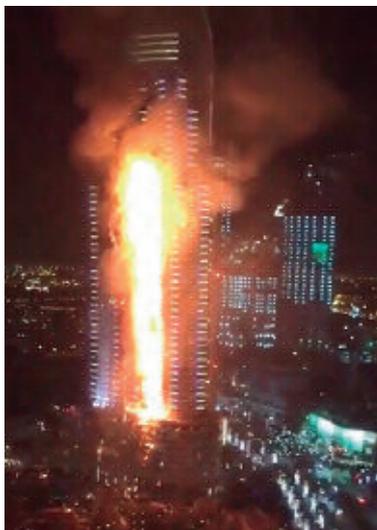
Incendio de la Torre The Address Downtown en Dubai en el Año Nuevo del 2016. Foto © Cortesía IFCS

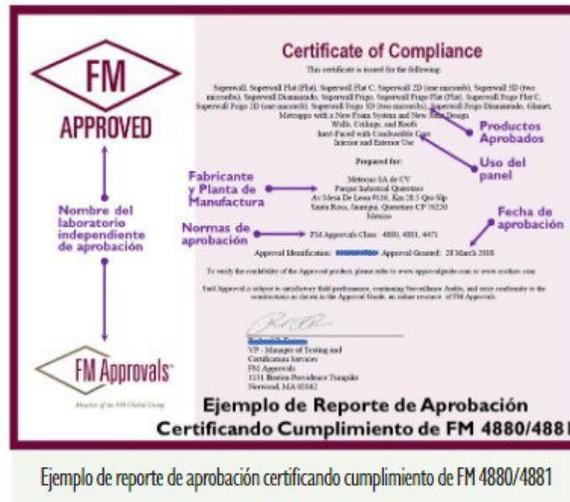
Ejemplo de reporte de aprobación certificando cumplimiento de FM 4880/4881

Si está en el proceso de diseño de un edificio y se quieren utilizar paneles MCMs, no habría ningún problema, siempre y cuando el panel sea aprobado por FM 4880. Adicionalmente a la FM 4880, para que el panel pueda ser utilizado en exteriores, éste debe venir certificado con la FM 4881.

A través del fabricante del panel debe obtenerse un certificado de FM Global que demuestre la certificación FM 4880/4881 para el panel específico, así como una indicación clara de que la certificación ocurrió en la planta donde se fabricó el panel. Dicho de otra forma, no es correcto pensar que todos los paneles metálicos tipo sándwich, por ejemplo con poliisocianurato (PIR), son riesgosos. Son riesgosos los que

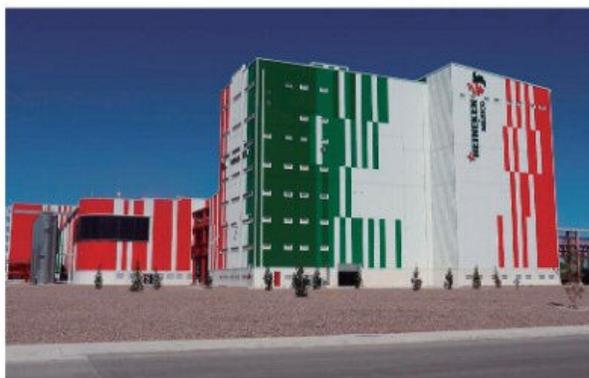
Fábrica de latas de cerveza de Heineken en Chihuahua, México con fachada de paneles MCM aprobados FM 4880/4881 (© Foto: cortesía Metecno)

En Latinoamérica, conozco por lo menos un fabricante, la multinacional Metecno, con aprobaciones FM 4880/4881 en sus fábricas en Chile, Colombia y México, aunque pudieran existir otros más.
