REPARACION LINEA DE DESCARGUE DE DESECHOS

Reparación en fuga de tubería producto de la abrasión.

Ubicación: Chile

Año 2018

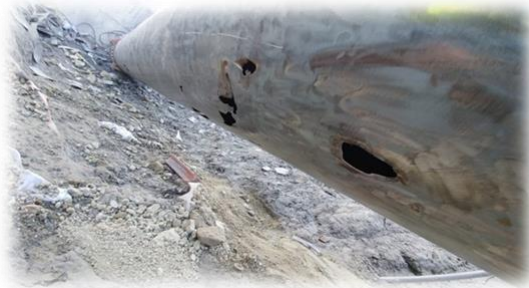
Línea de 22" y espesor de 0,375" que conduce los desechos de producción de una minera de cobre. La línea tiene una pendiente de aprox. 25° de inclinación y trabaja bajo la acción de la gravedad.
