ASOCIACIÓN DE ACUEDUCTO DE LOS VECINOS DE TARBACA, ASERRÍ

INFORME FINAL PROGRAMA SELLO CALIDAD SANITARIA (2024)

29 DE ENERO DE 2025

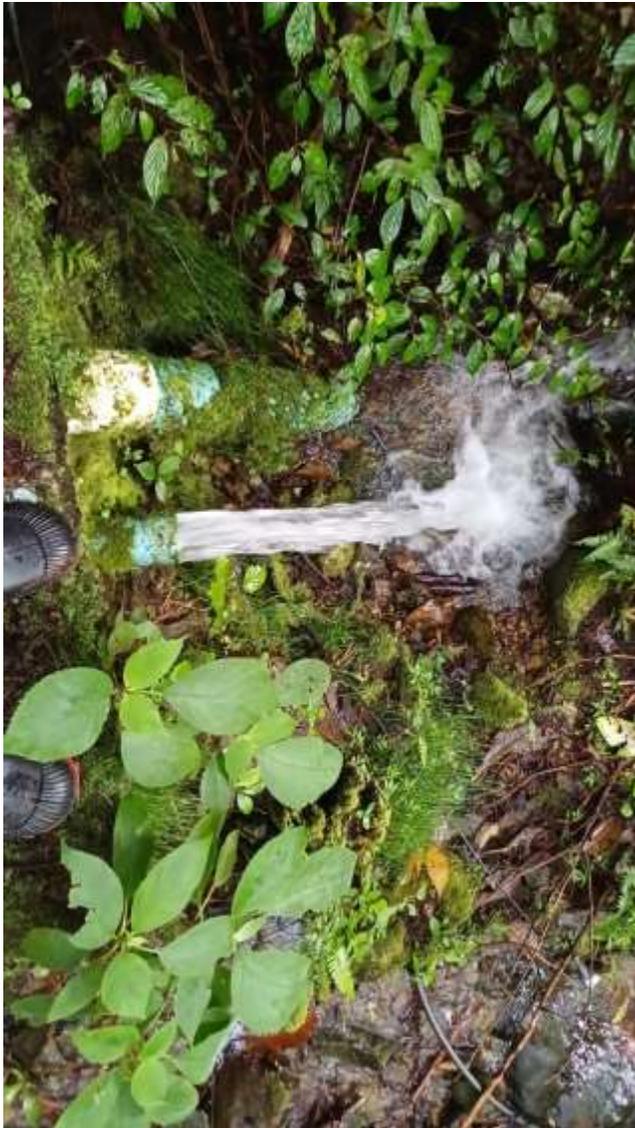
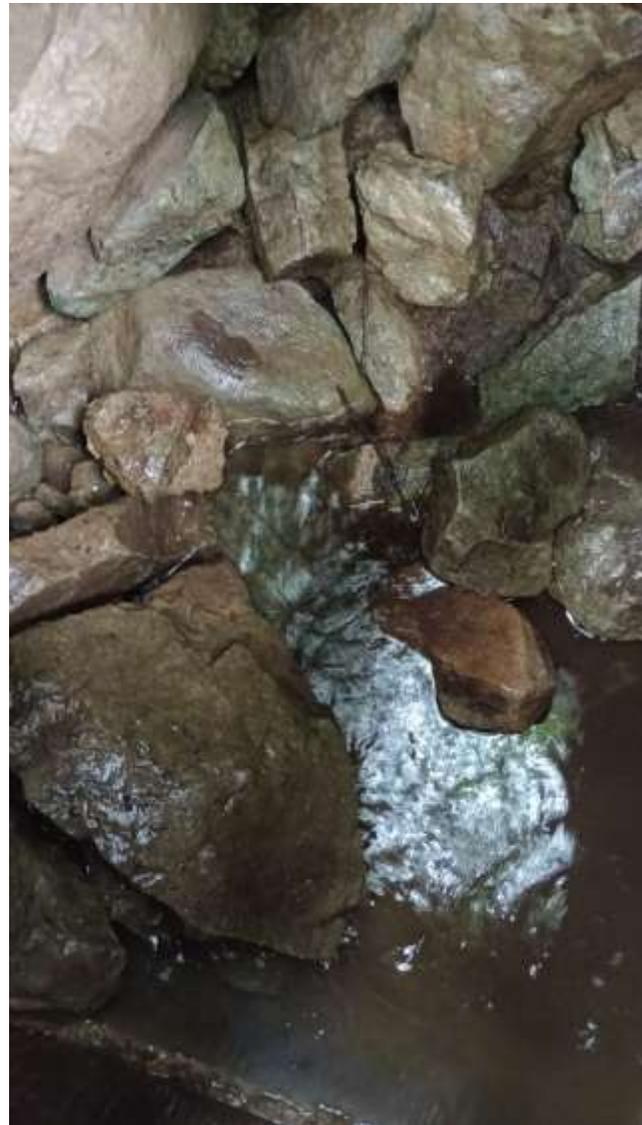
Descripción de la imagen: Aforos y limpieza de caja de registro de la naciente.

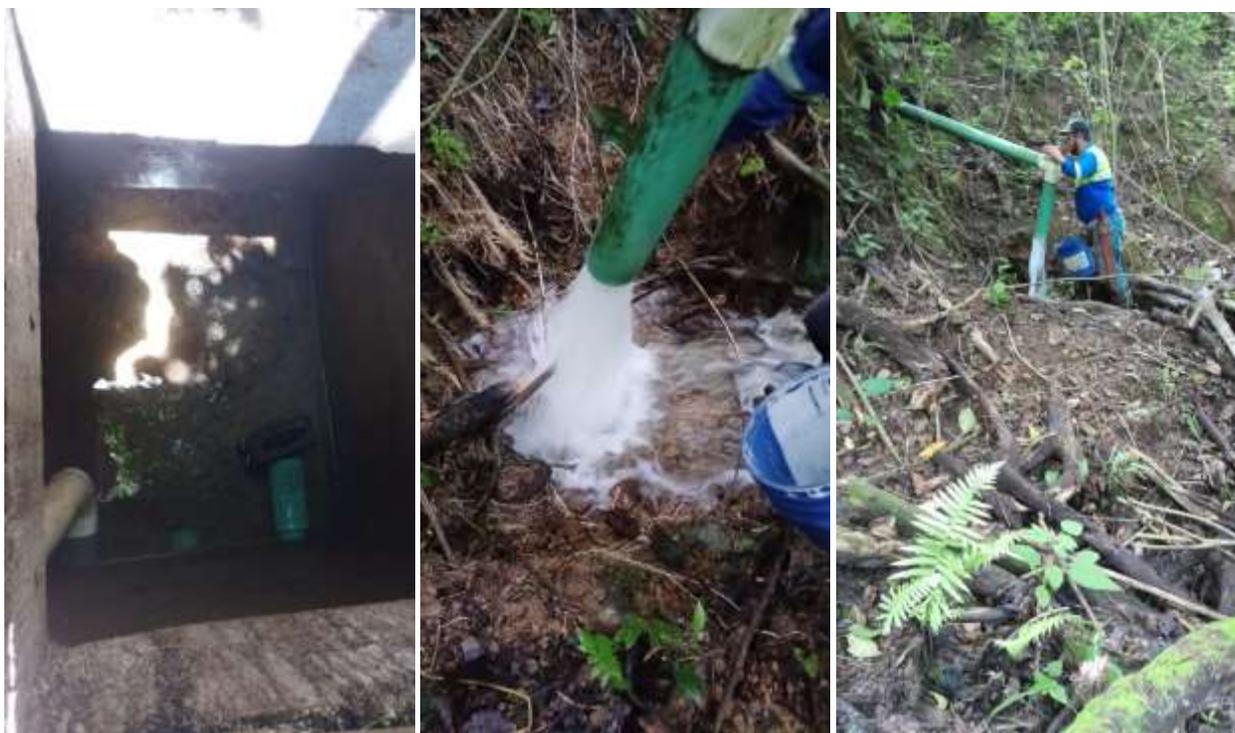
Descripción de la imagen: Aforos y limpieza de caja de registro de la naciente.

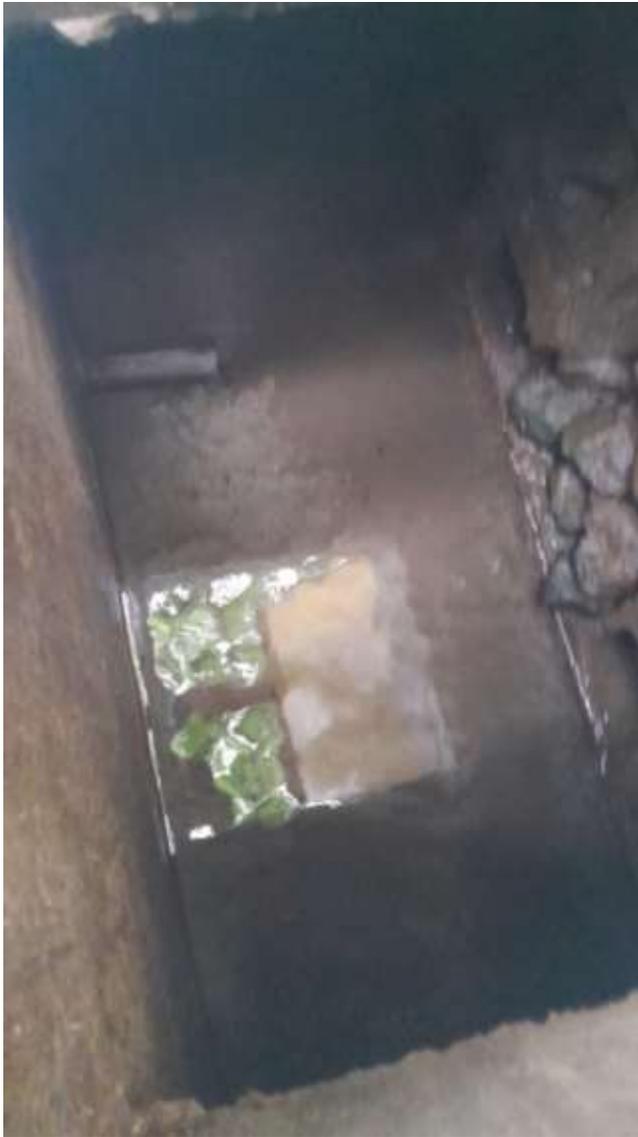
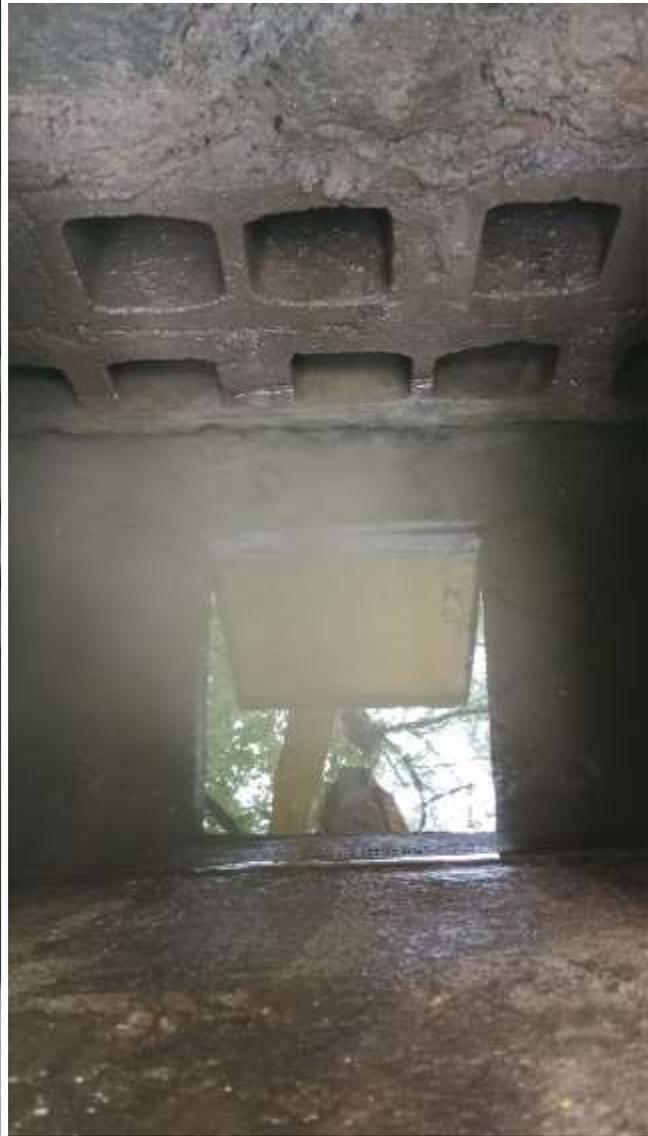
Descripción de la imagen: Captación después de la limpieza.

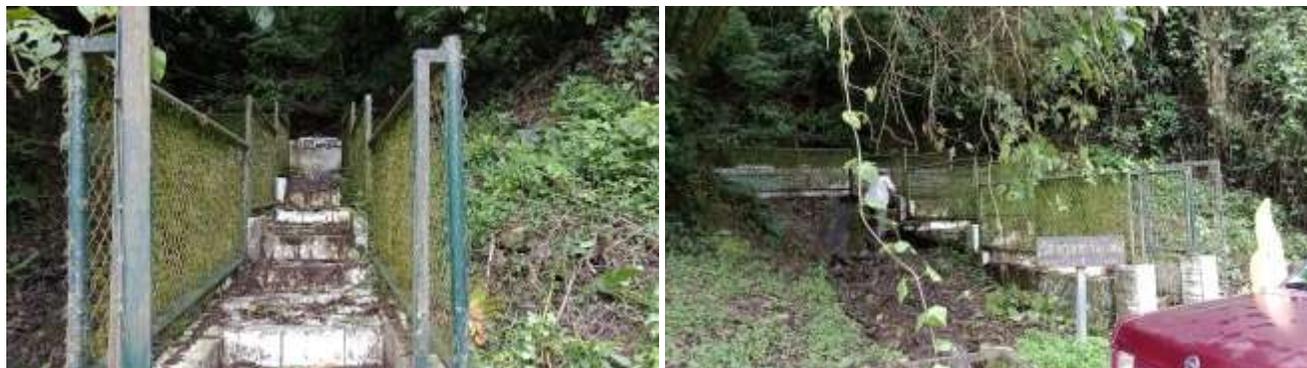
Descripción de la imagen: frente de la estructura de la captación y cerca antes de limpiarse.

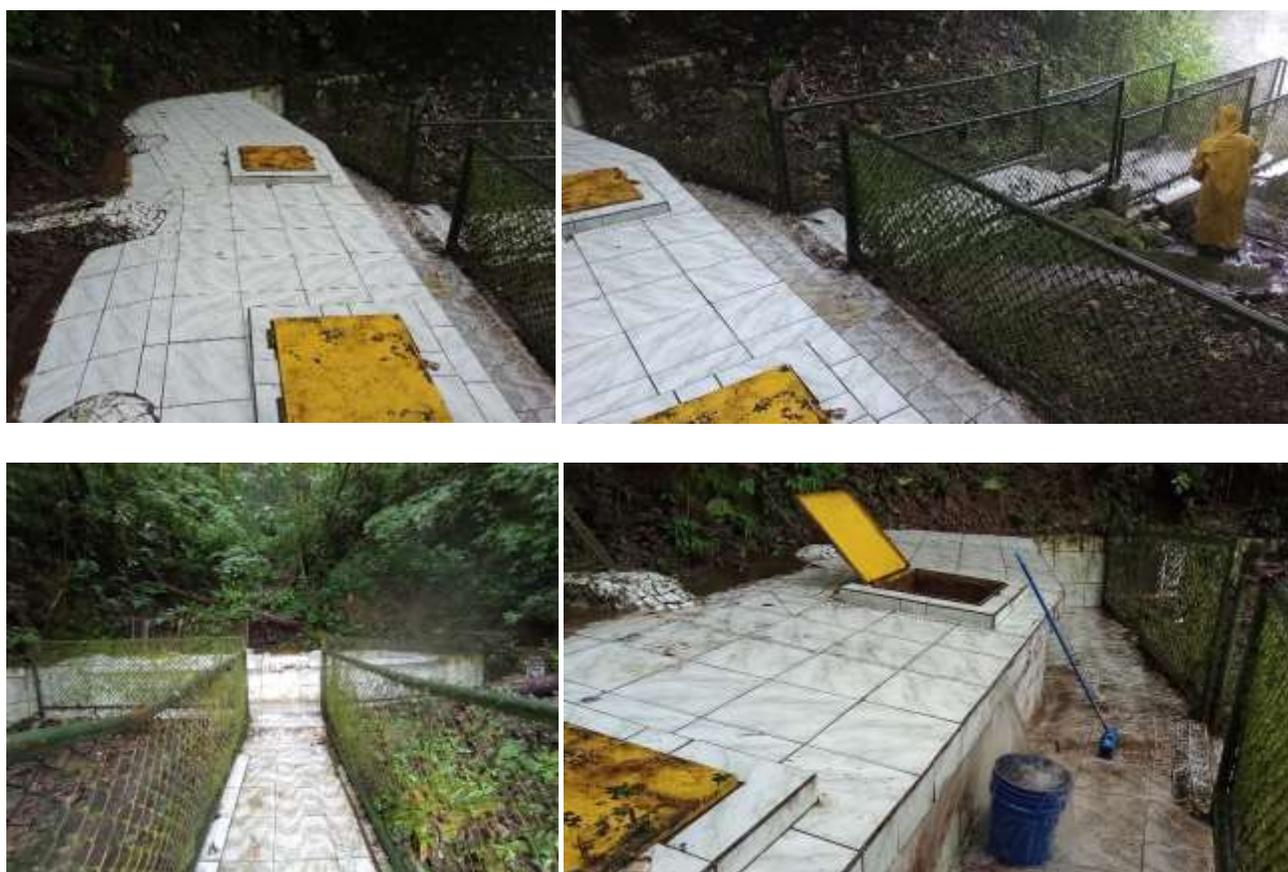
Descripción de la imagen: Estructura cubierta por cerámica limpia.

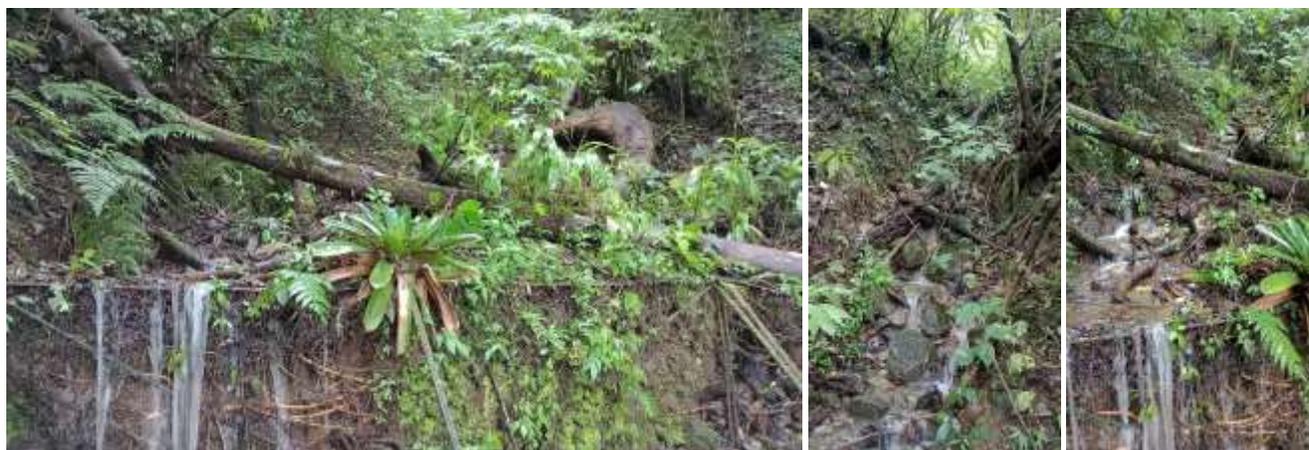
Descripción de la imagen: Mantenimiento de escorrentía de agua de lluvia y excedentes en época lluviosa.

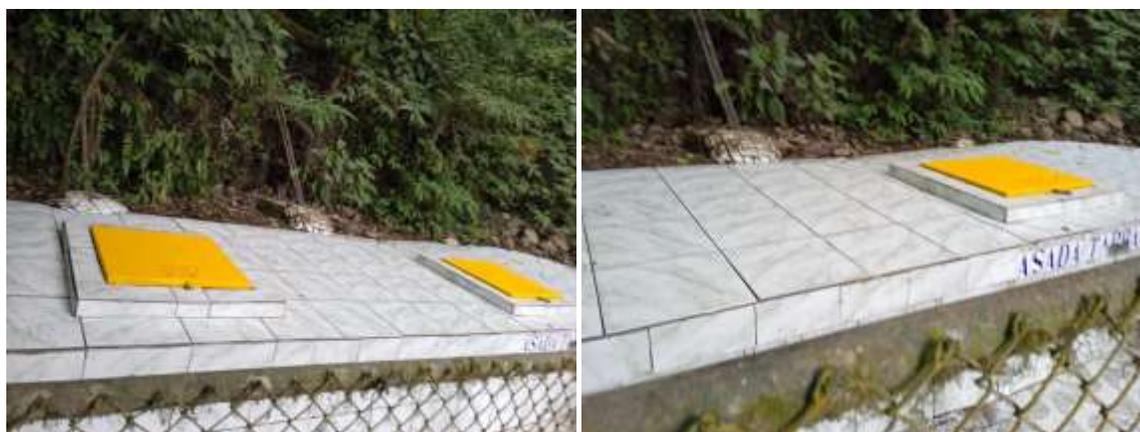
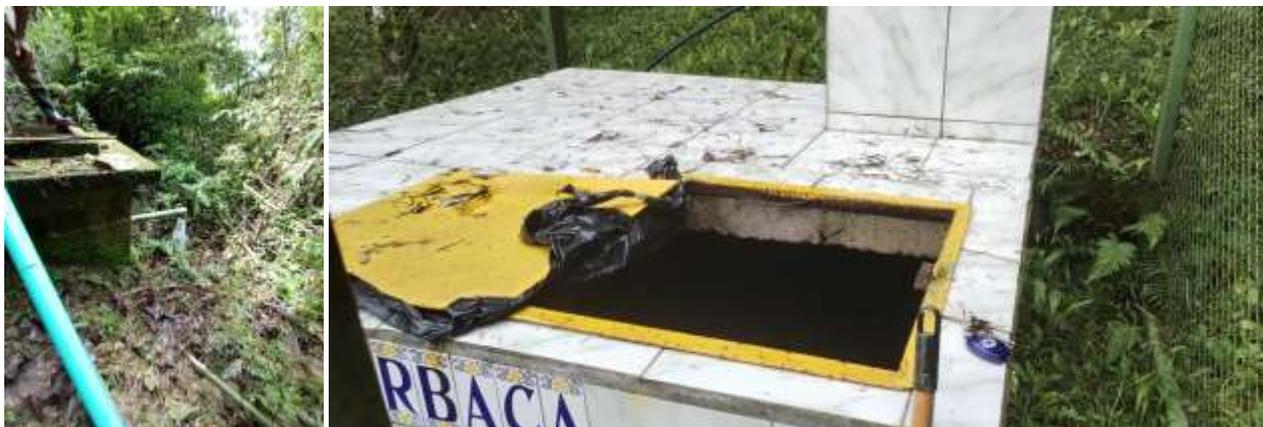
Descripción de la imagen: Algunas cajas y tapas que se han recibido mantenimiento.

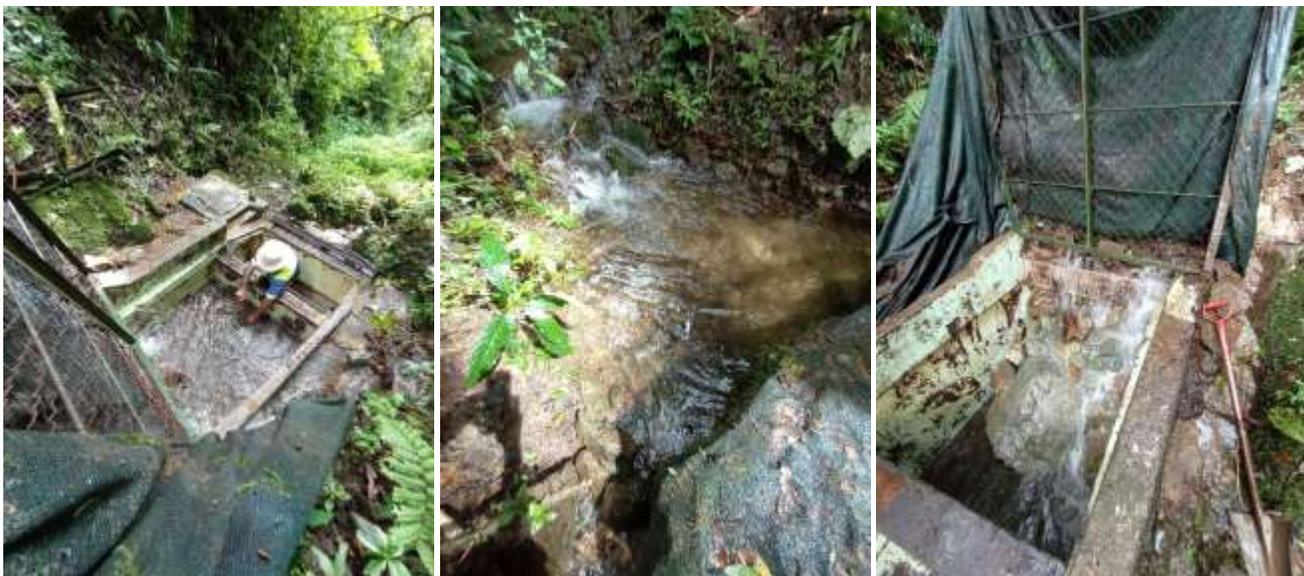
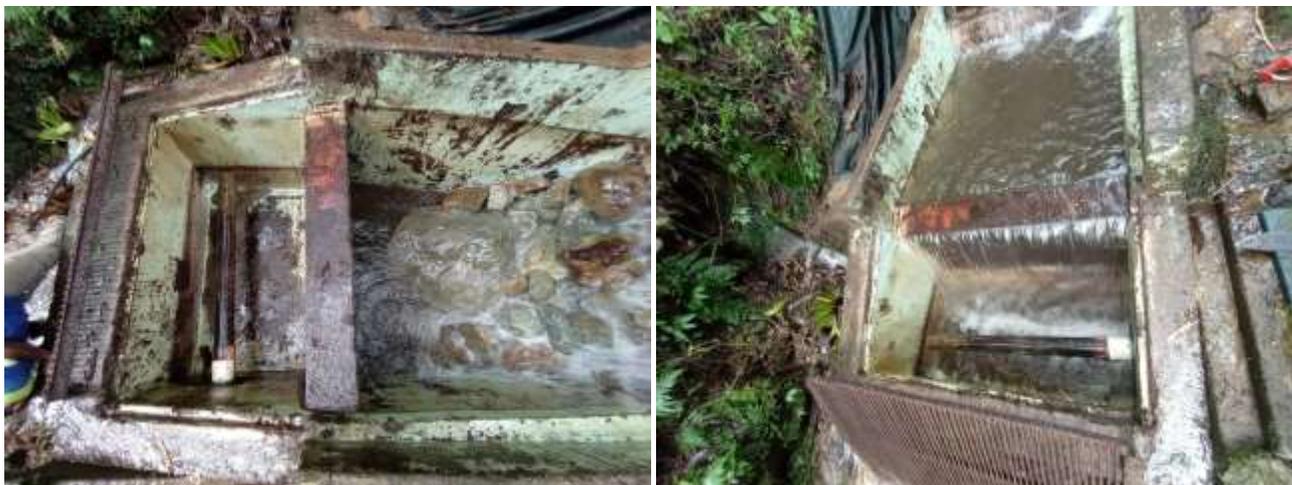
Descripción de las imágenes: Captación después de su limpieza.

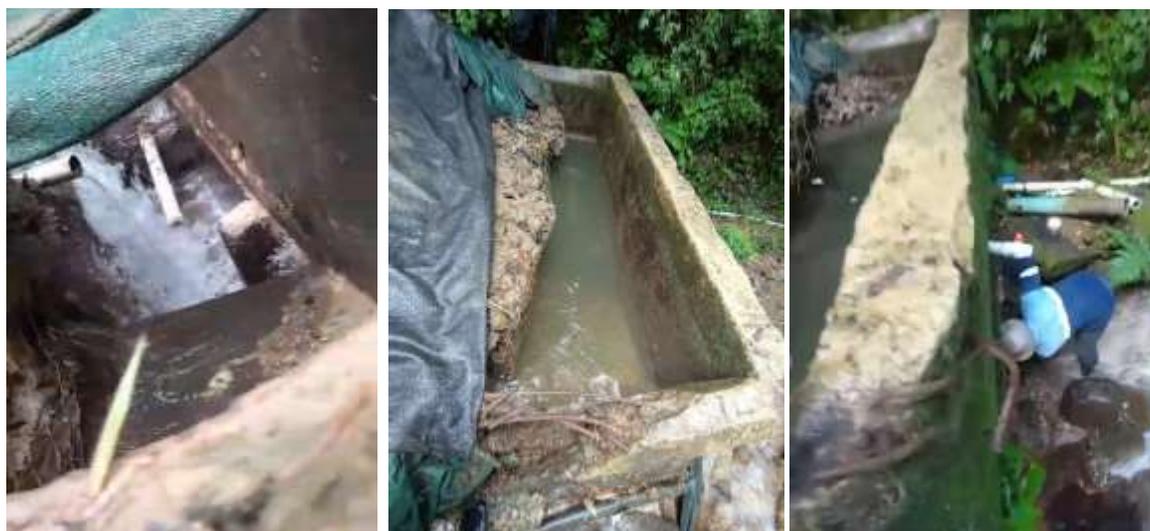
Descripción de las imágenes: Captación después de la limpieza.

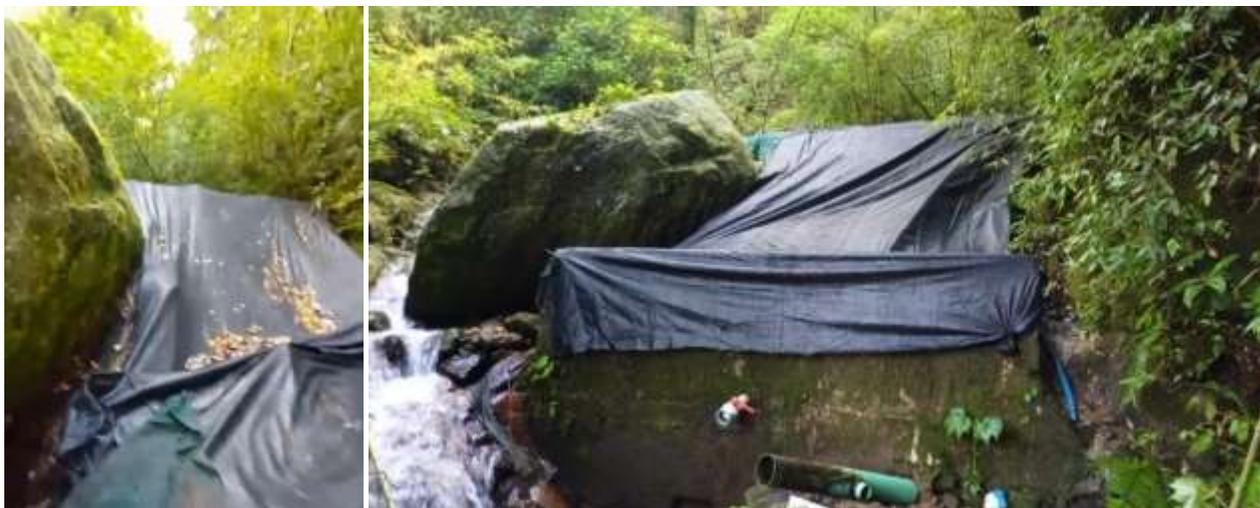
Descripción de las imágenes: Limpieza de sarán antes y después.

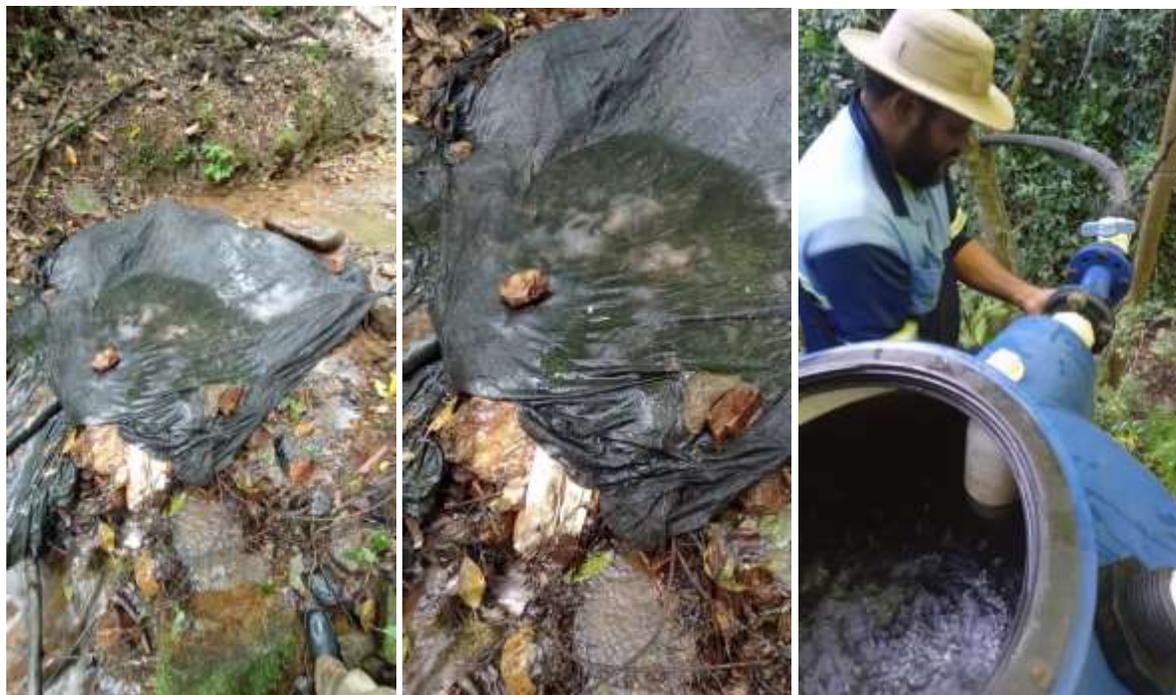
Descripción de la imagen: Limpieza de toma y de filtros a entrada de tanque de prefiltración.

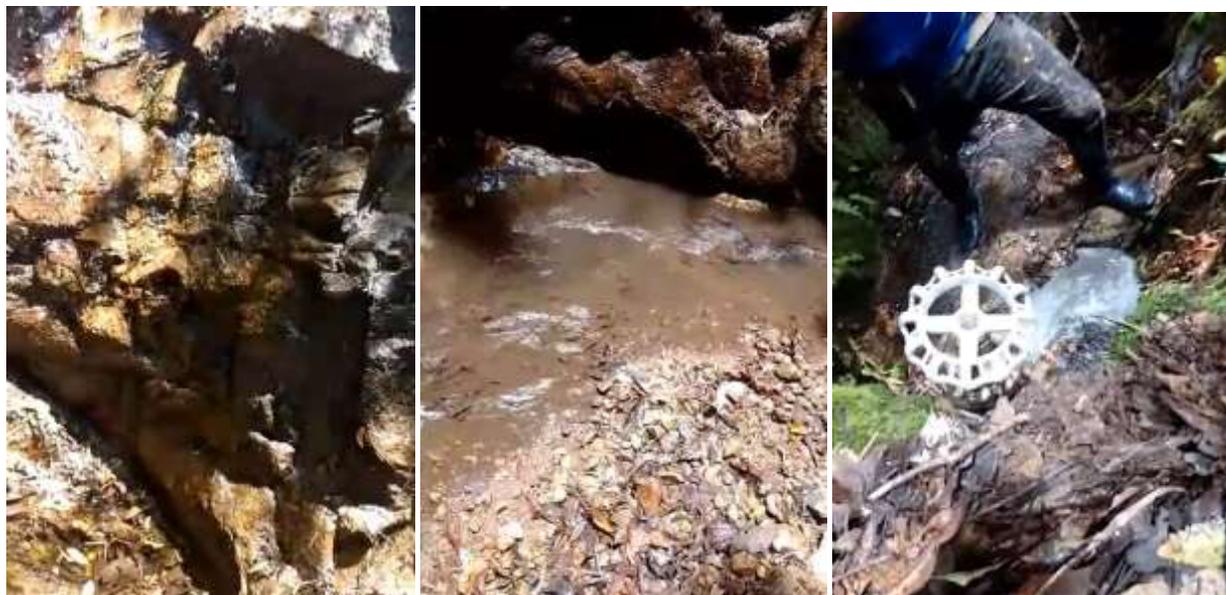
Descripción de la imagen: Limpieza de toma artesanal.

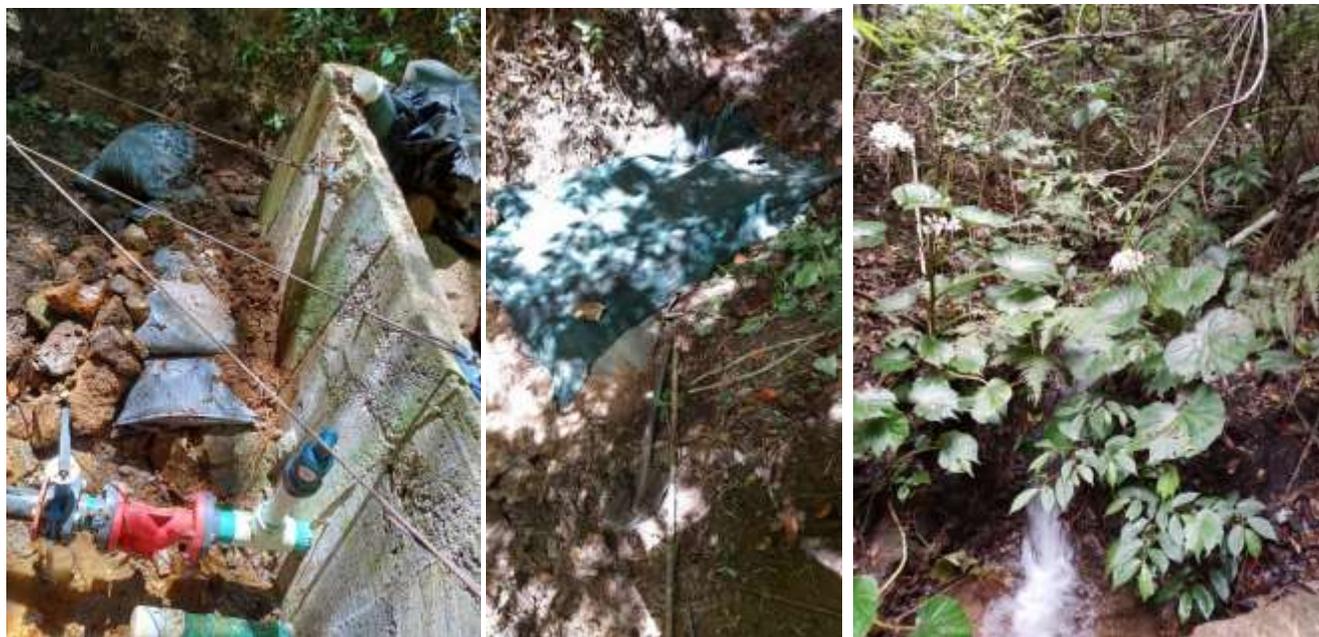
Descripción de la imagen: Mantenimientos de la captación y zonas altas.

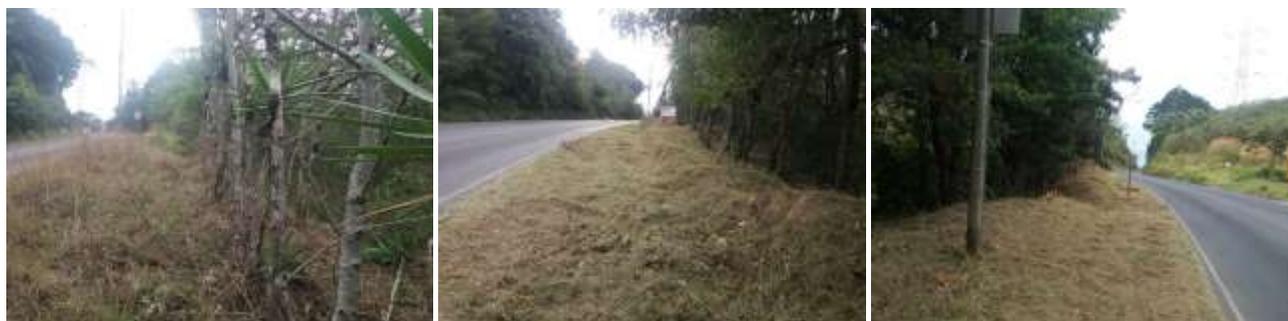
Descripción de las imágenes: antes y después del recorte de zacate.

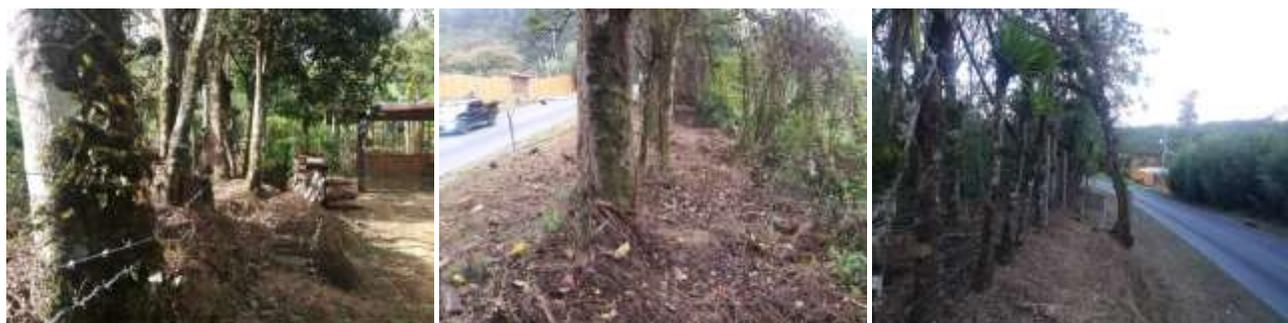
Descripción de las imágenes: antes y después de recolocación de alambre de púas.

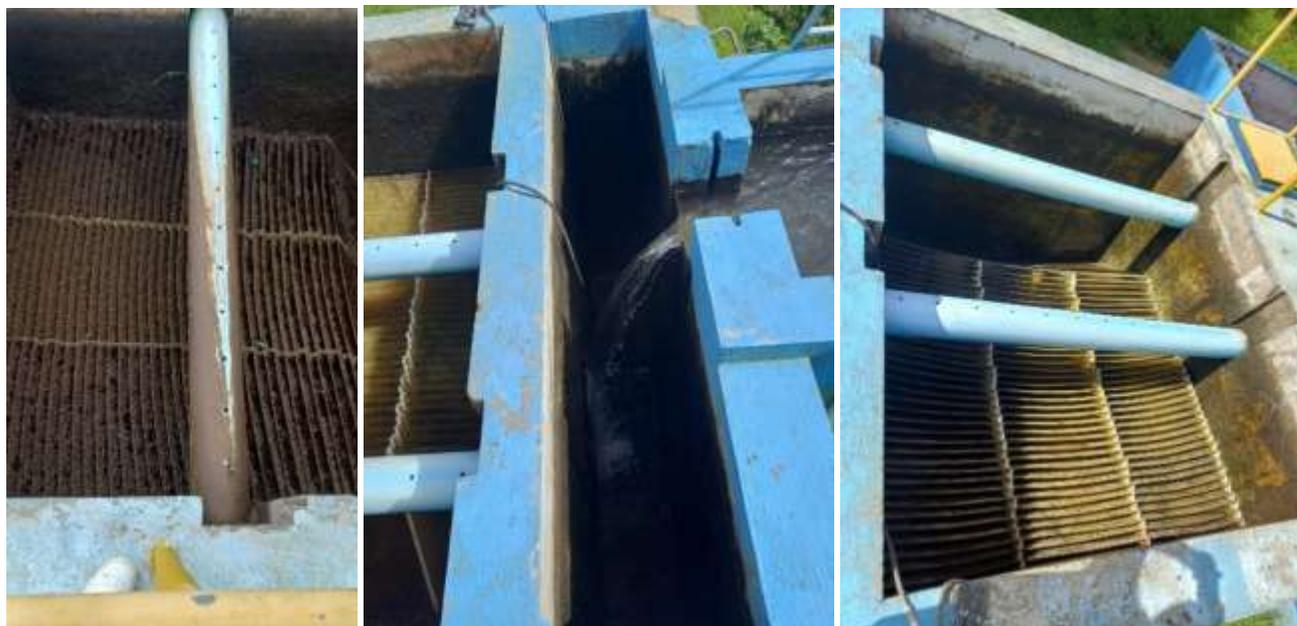
Descripción de las imágenes: Antes y después del lavado del floculador y las láminas.

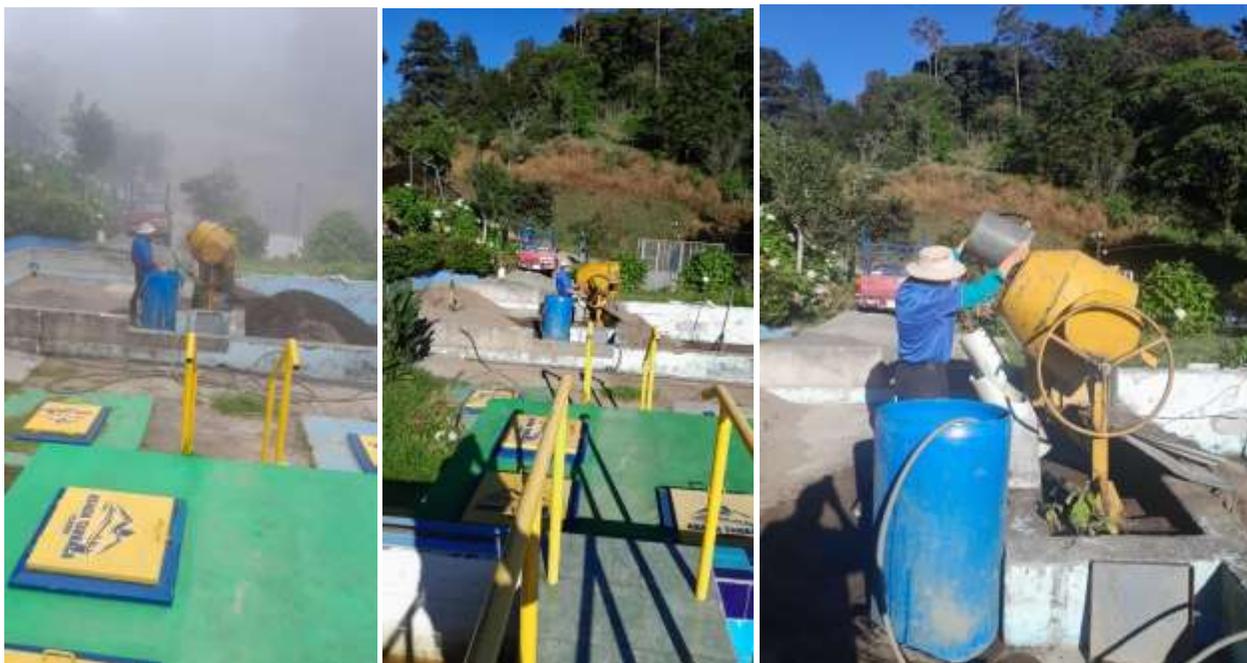
Descripción de las imágenes: Proceso de lavado de arena y colocación en pileta.

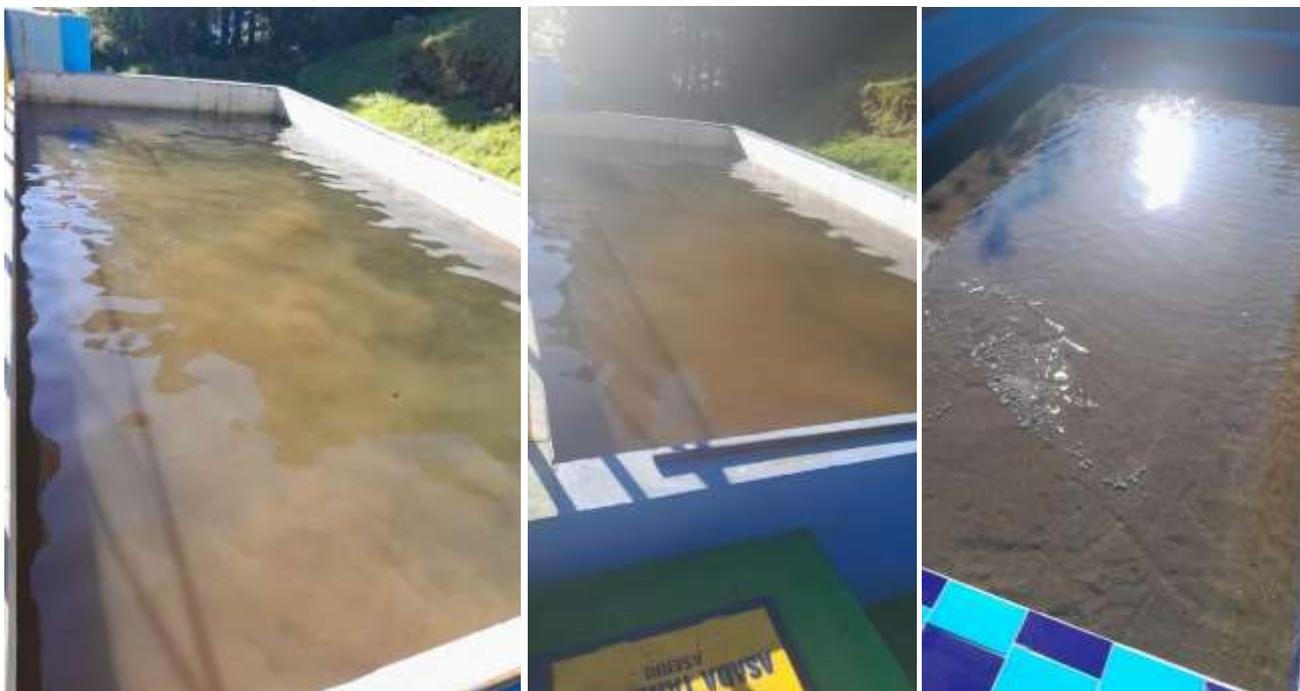
Descripción de las imágenes: Rastrillado de pileta en uso con arena sucia y cambio de pileta con arena limpia.

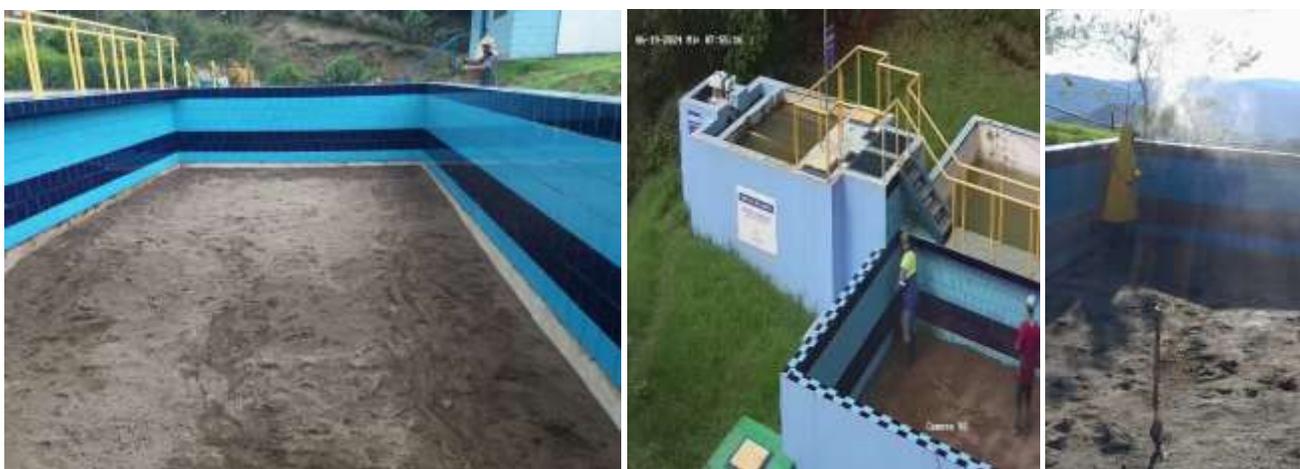
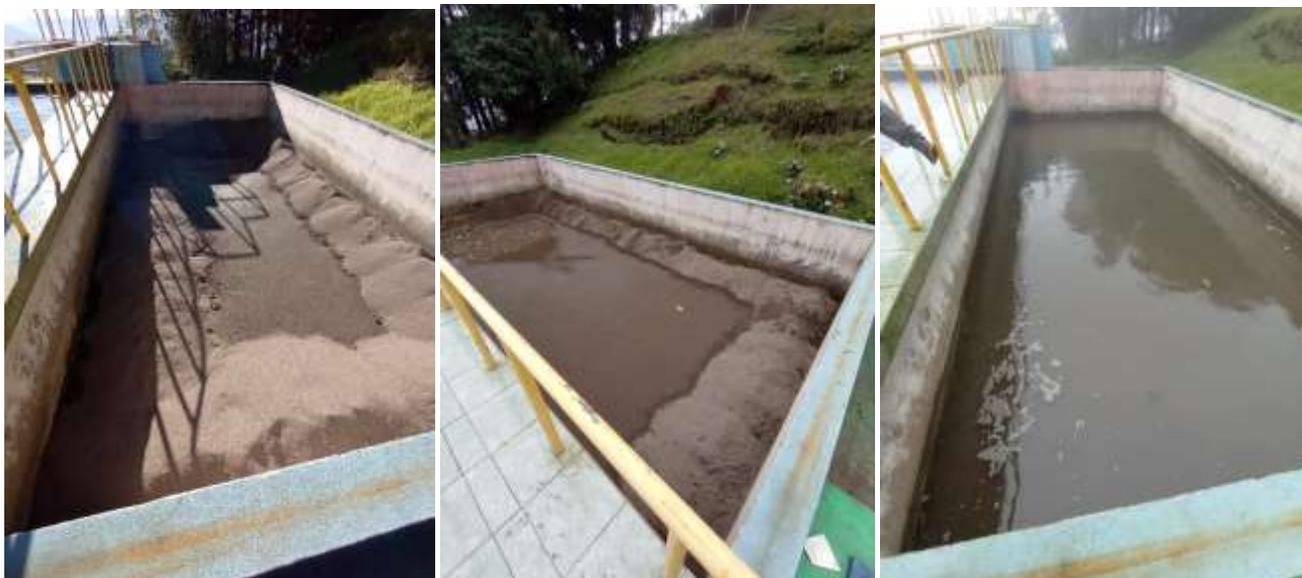
Descripción de las imágenes: Cambio de arena piletas del sedimentador filtración lenta.

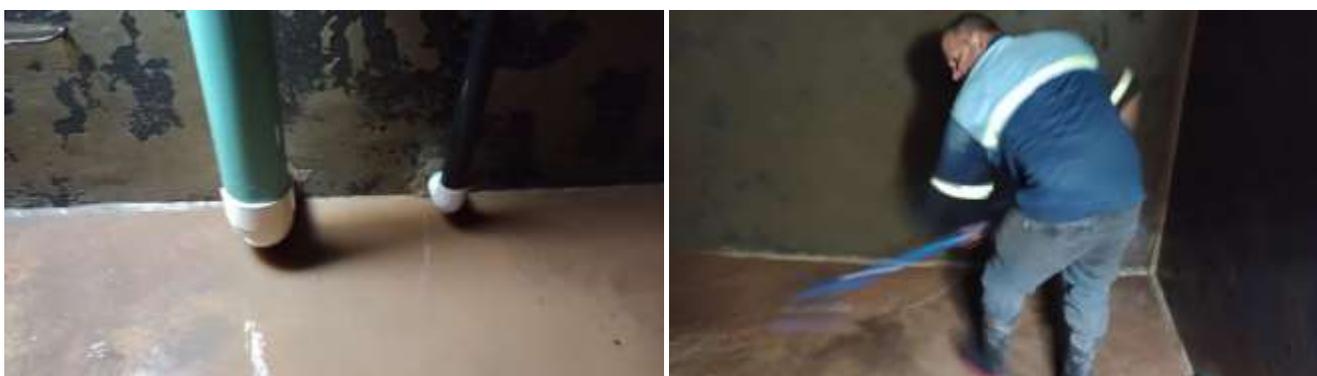
Descripción de las imágenes: Lavado del tanque.

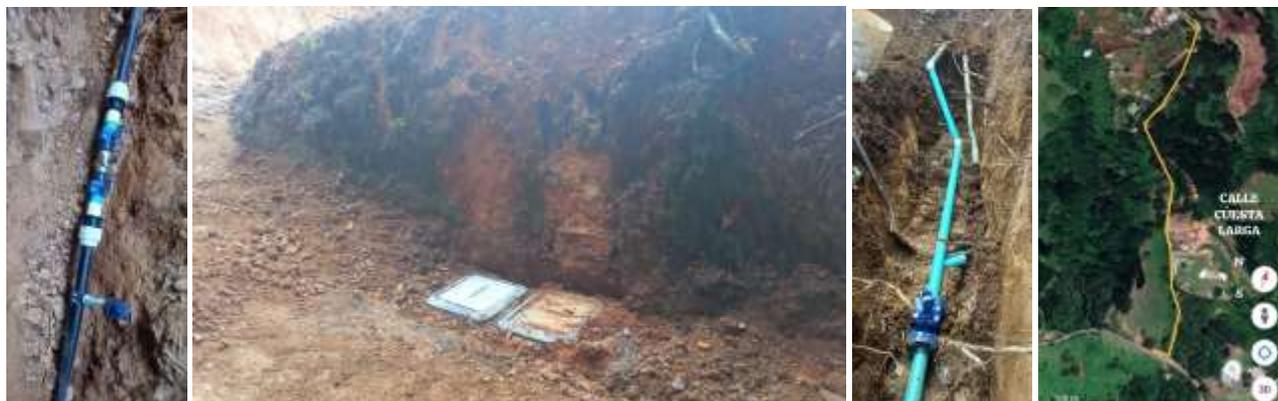
Descripción de las imágenes: Tubería de polietileno, reductoras de presión y cajas de registro con tapa colocadas a lo largo de la red de distribución.

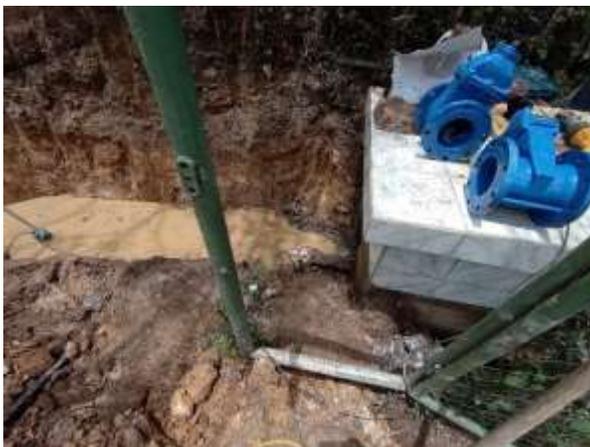
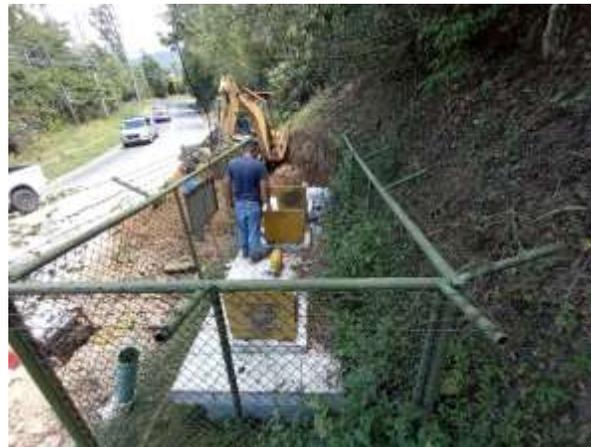
Descripción de las imágenes: Sustitución de quiebra gradiente por válvula reductora de presión hidráulica en 4 pulgadas, Tiquisque, Tarbaca.

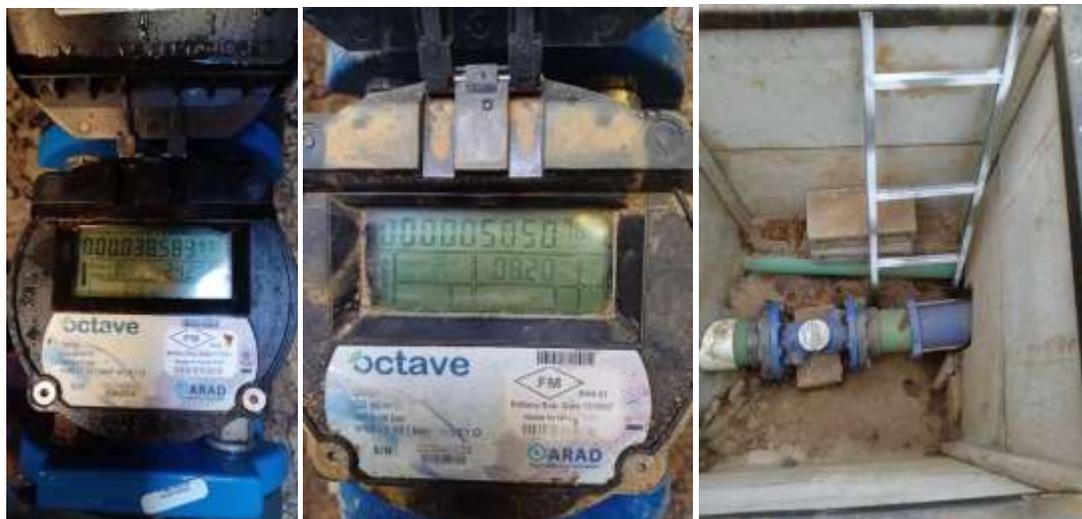
Descripción de las imágenes: Macromedidores ultrasónicos instalados.

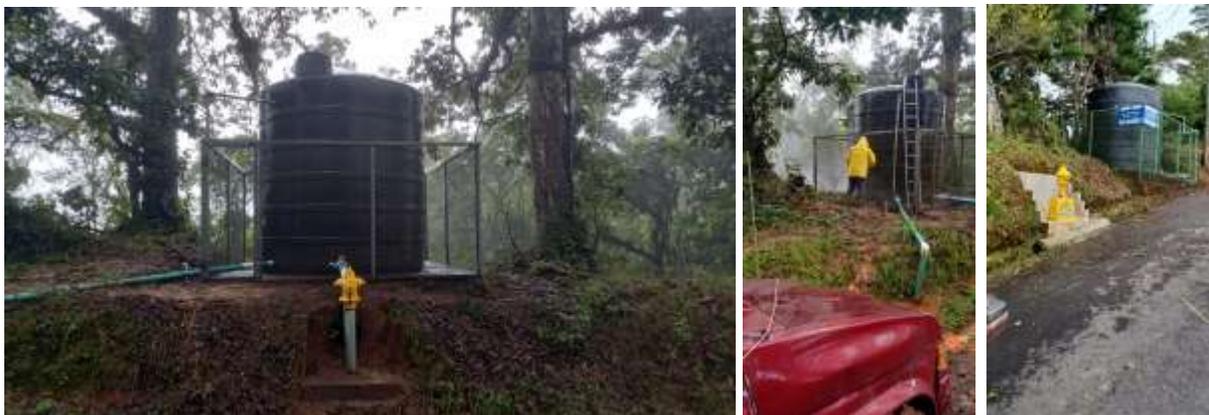
Descripción de las imágenes: Limpieza de hidrantes que poseen tanque de almacenamiento, sector Sombrilla Verde, y el Burio.

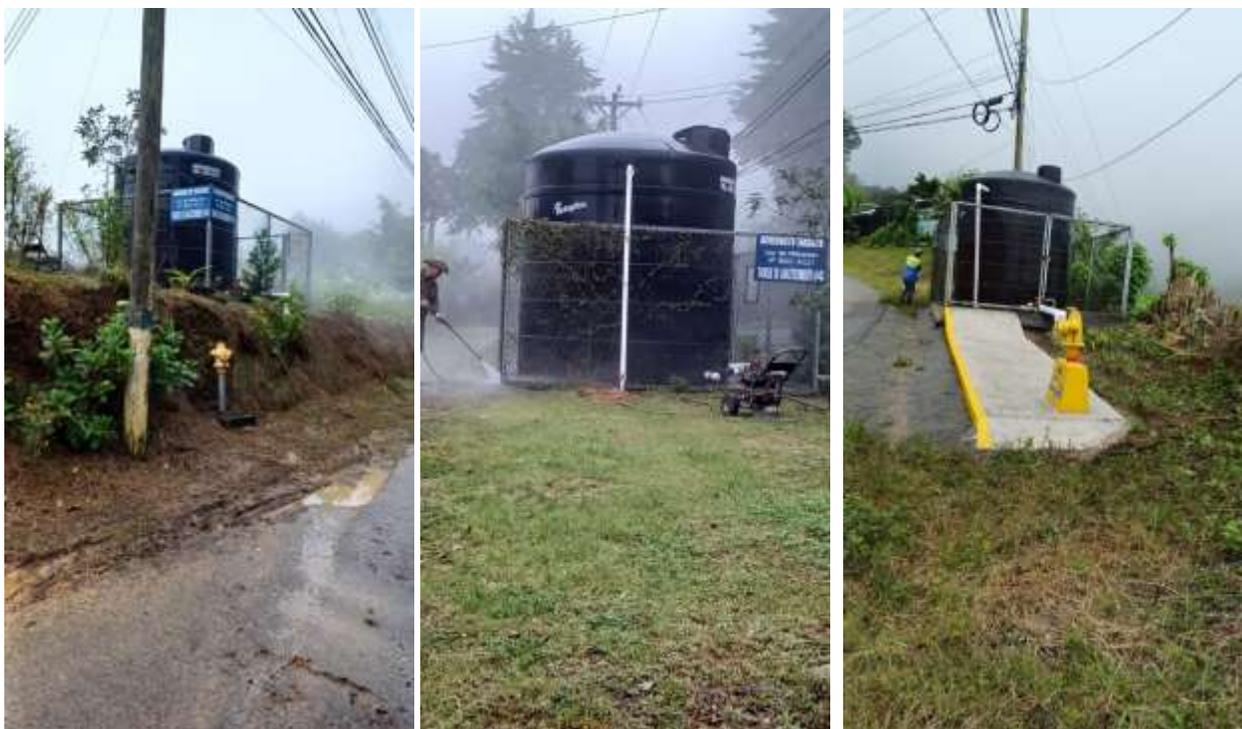
Descripción de las imágenes: Limpieza de hidrantes que poseen tanque de almacenamiento, sector la Rita, Los Barboza.

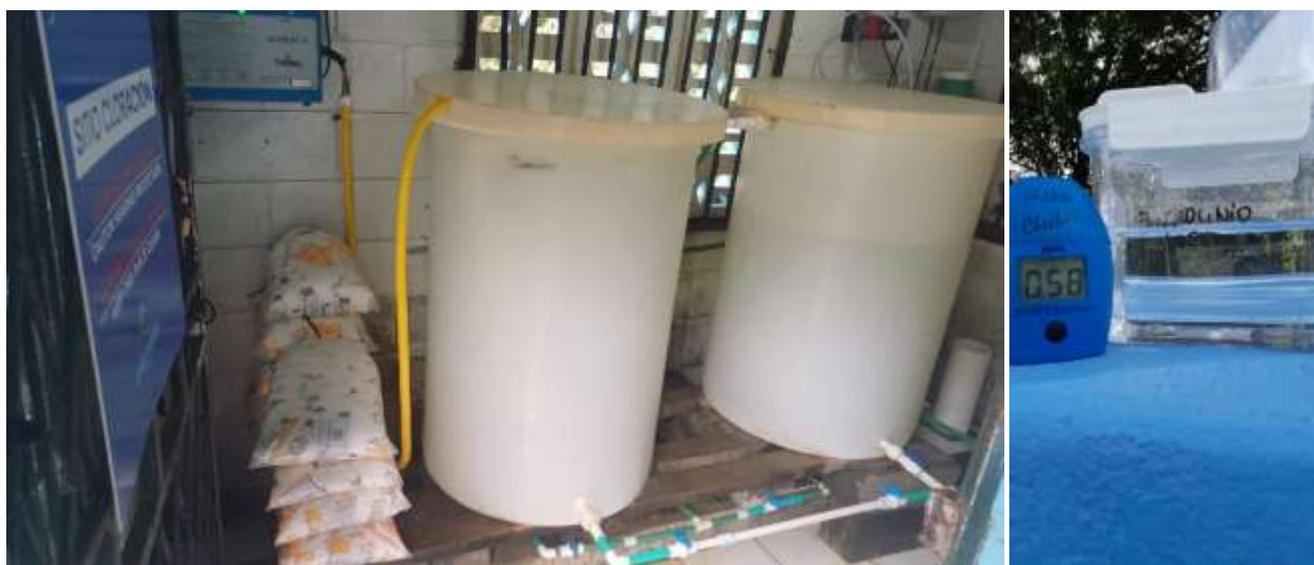
Descripción de las imágenes: Sitio de cloración principal a base de electrólisis que transforma la sal en hipoclorito de calcio (Cloro) y dispositivos para determinar la cantidad de cloro residual.

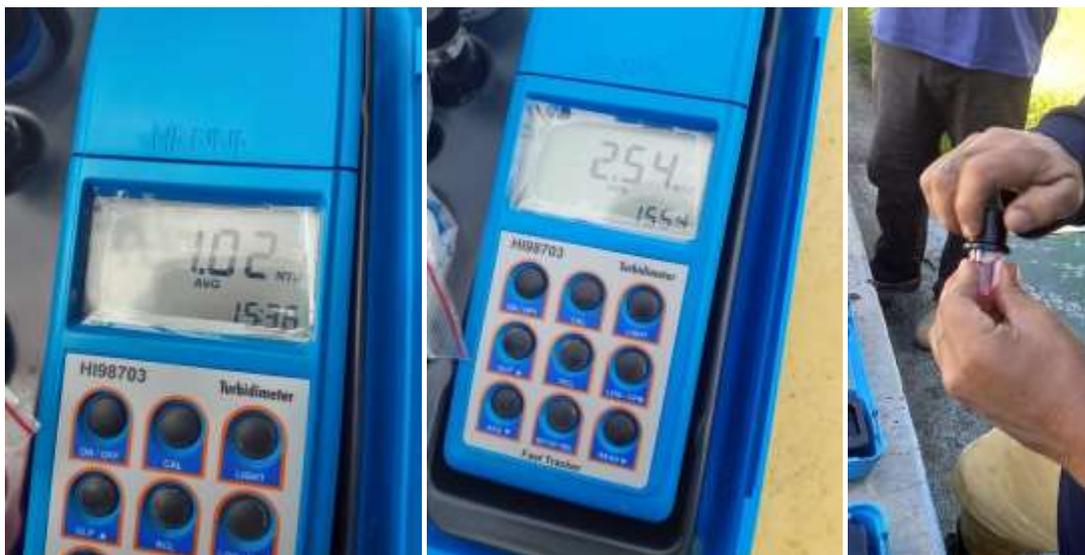
Descripción de las imágenes: Pruebas realizadas en subsistema Memo Arguedas, y en la entrada al sistema principal, ese orden de izquierda a derecha.
